**Esecuzione Immobiliare N. 237/2022**

| <b>RAPPORTO DI VALUTAZIONE IMMOBILIARE</b> |

**EDIFICI AD USO INDUSTRIALE, attualmente dismessi,  
con area esterna di pertinenza  
siti in Via Oliero di Sotto n.42/A a Valstagna (VI)**

*Tecnico incaricato: Arch. Agostino Tempestilli*

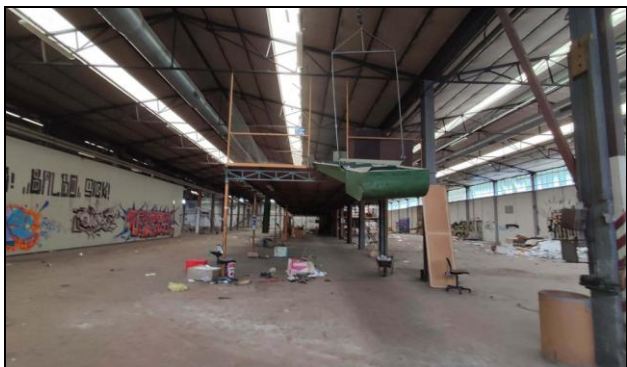
Su ogni campata è ancora presente la tubazione relativa all'impianto di riscaldamento ad aria dell'ambiente mediante aerotermini collegati alle suddette tubazioni. Una centrale termica, ormai non più funzionante, era stata posizionata al pianoterra del blocco uffici in adiacenza del capannone principale - immobile A. L'impianto di riscaldamento è totalmente da rifare viste le attuali condizioni di grave degrado.

*Impianti termici dismessi*

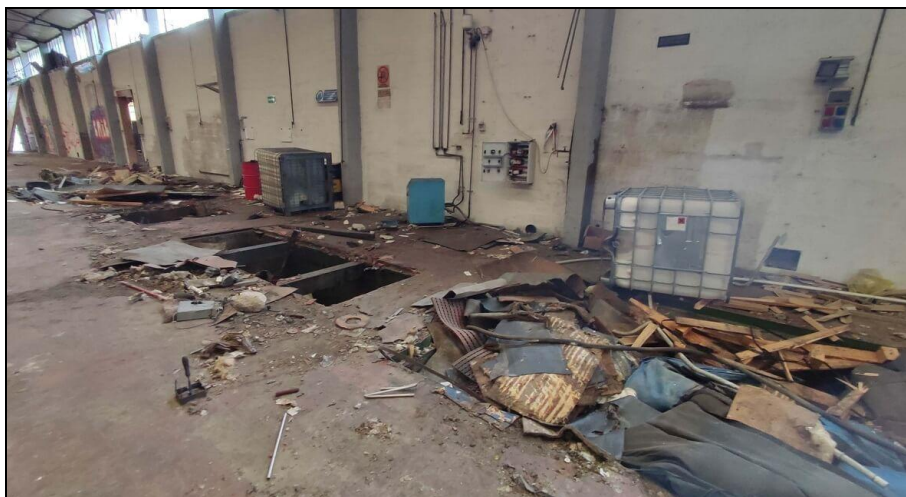
- all'interno del capannone principale, sono presenti alcune vasche in c.a. realizzate a suo tempo al di sotto del filo del pavimento del piano terra e funzionali alle lavorazioni dell'attività industriale insediata al tempo; attualmente tali vasche risultano piene di oli esausti di macchinari idraulici e di vari rifiuti di ogni tipo.;

*Vasche interrate piene di rifiuti speciali*

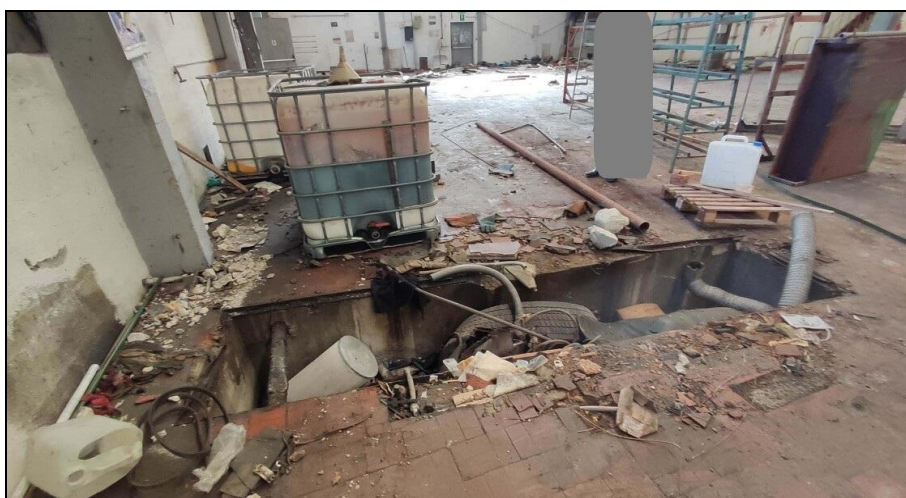
*Vasche interrate piene di rifiuti speciali*

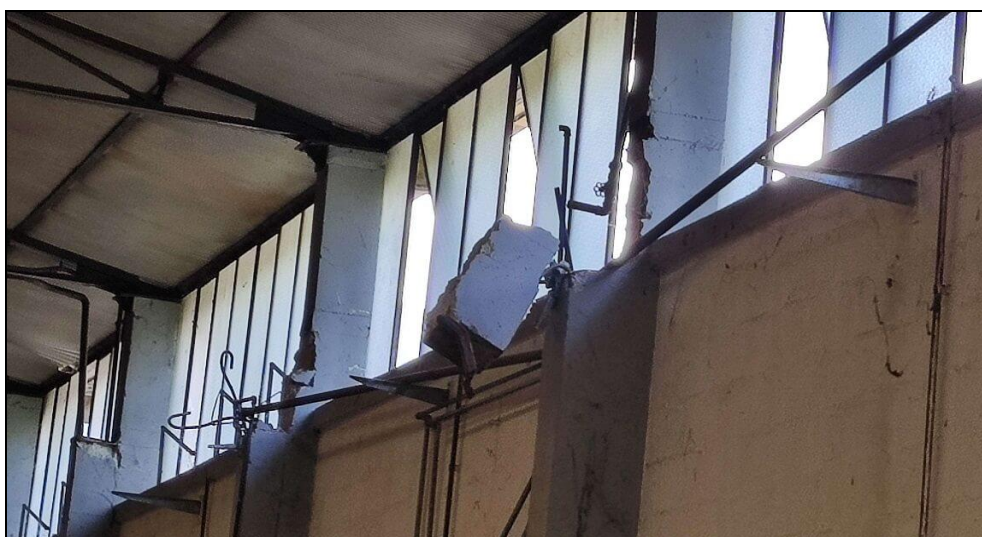
- molti serramenti con vetri rotti, controsoffitti asportati, impianti elettrici danneggiati con molti componenti asportati, impianti termici danneggiati e non funzionanti, infiltrazioni d'acqua in diverse parti sia degli uffici che nel capannone, carroponte asportato e pilastri di supporto gravemente danneggiati;

*Pari dei pilastri demoliti per asportazione carroponte*

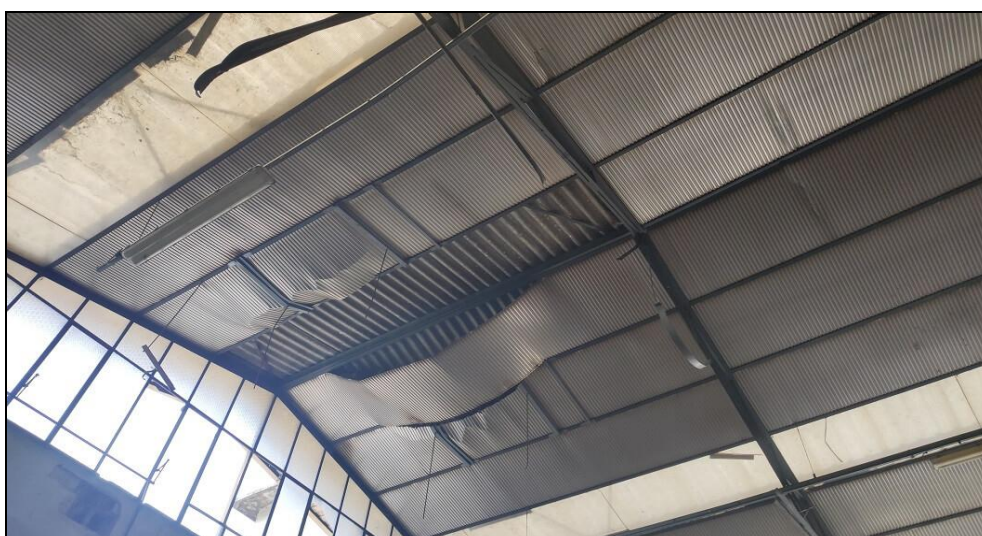
*Copertura in cemento amianto – lana di roccia e lamiera*

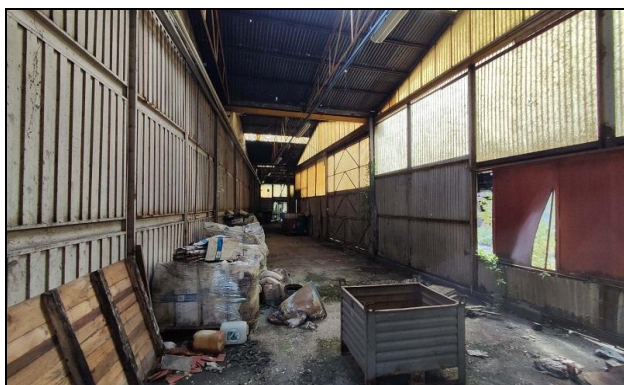
*Vista interna immobile E – con rifiuti abbandonati*

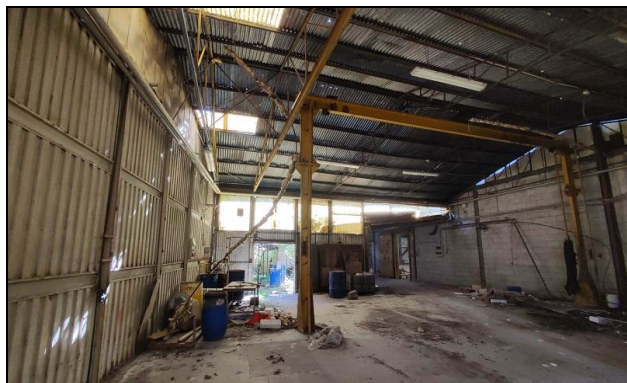
*Vista interna immobile E – con rifiuti abbandonati*

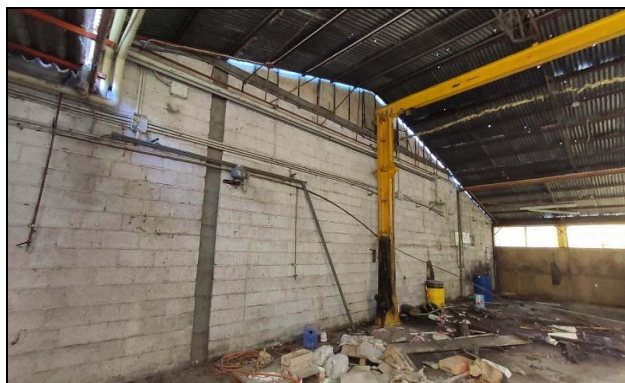
*Vista interna immobile E – con rifiuti abbandonati*

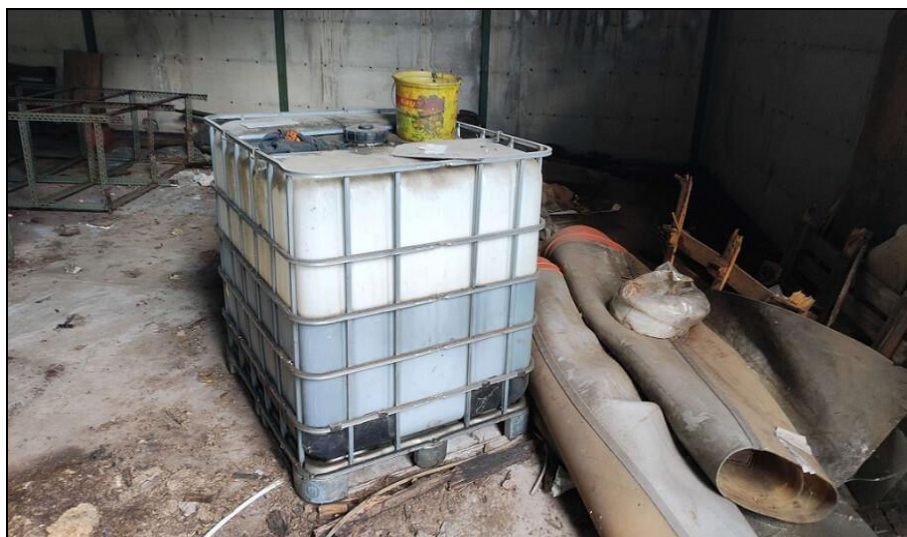
*Rifiuti speciali abbandonati all'interno dell'immobile F*

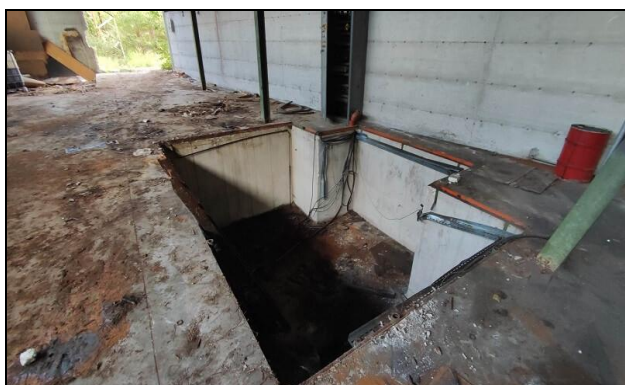
*Fossa interna all'immobile F*

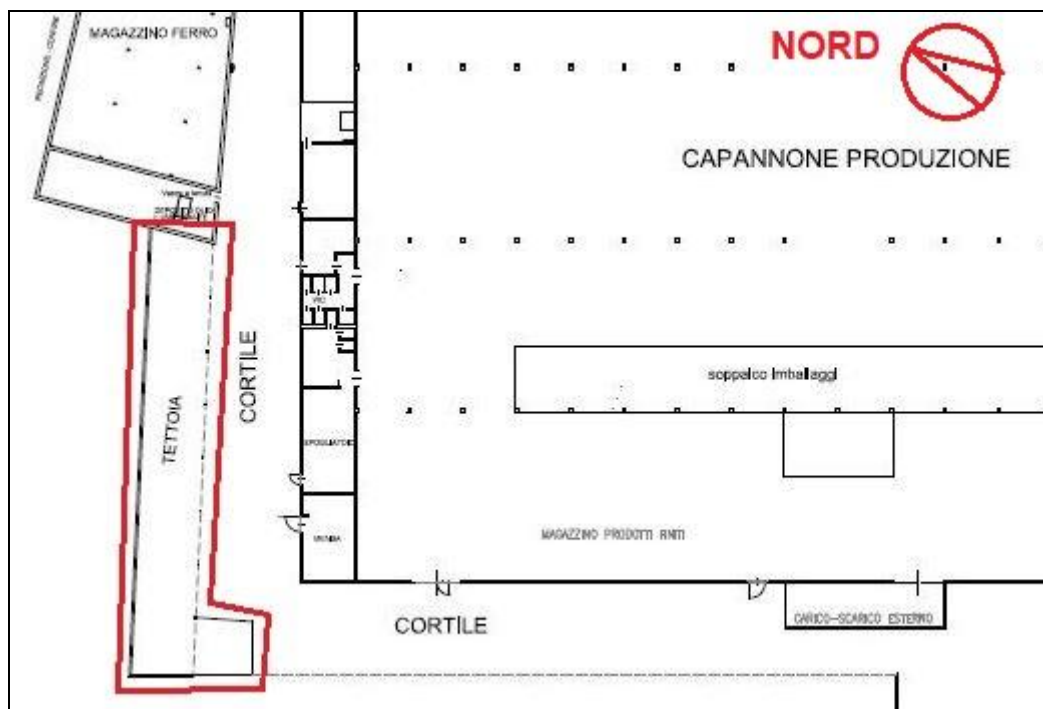
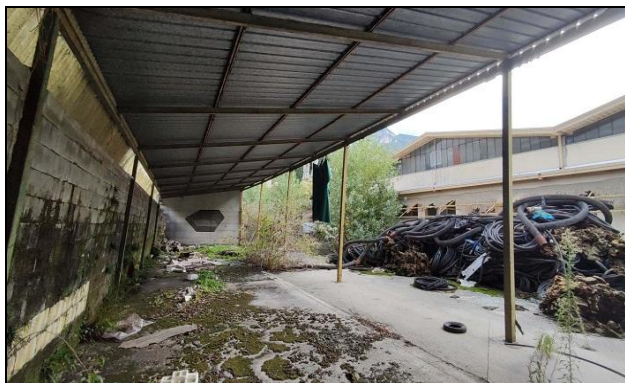
*Tettoia confine nord-ovest*

Trattasi di una tettoia costruita, in appoggio al muro del confine nord-ovest, con struttura metallica e copertura in lastre di lamiera metallica. Tale costruzione è stata realizzata senza alcun titolo abilitativo e pertanto risulta abusiva. Attualmente parte del muro, sotto la tettoia, a confine lato nord e realizzato in blocchi di cemento, risulta crollato. Parte della suddetta tettoia, da una prima analisi visiva, risulta in condizioni precarie. Si prevede che tale costruzione venga demolita.

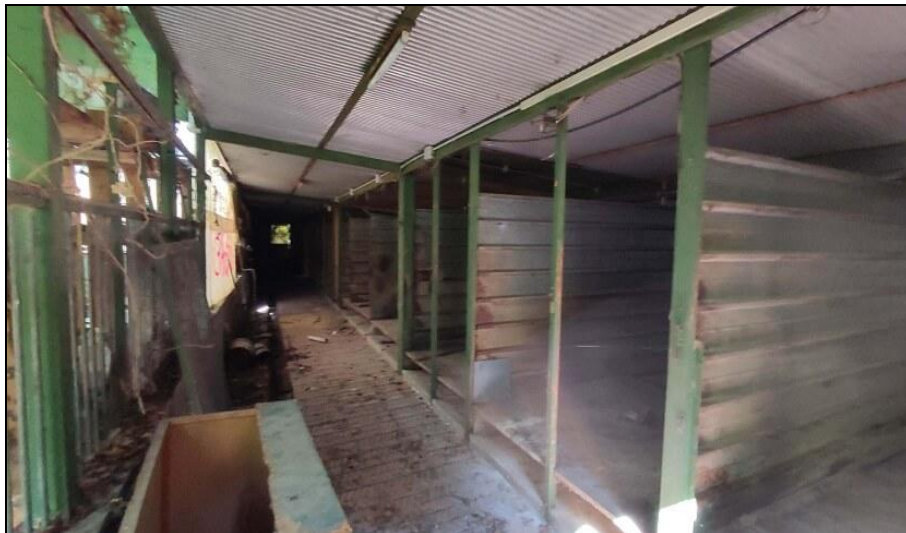
Negli anni, attorno e nelle vicinanze del canile, sono state realizzate, in economia e non autorizzate, diverse tettoie con strutture metalliche e lamiera. Attualmente, sia il canile che le tettoie e strutture limitrofe sono in parte crollati e comunque sono in condizioni statiche molto scarse e precarie. Inoltre, a seguito dello stato di abbandono, tali strutture sono state "invase" e ricoperte da molte vegetazione spontanea al punto tale che anche l'accessibilità a buona parte di tali costruzioni risulta impossibile.

*Canile lato est con strutture precarie*

Viste lo stato di manutenzione e visto che buona arte di tali costruzioni risultano abusive si ritiene che debbano essere demolite a spese del futuro acquirente.

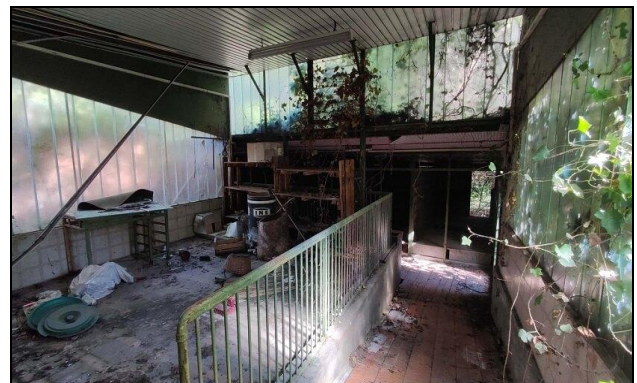
*Tettoia precaria lato sud-est*

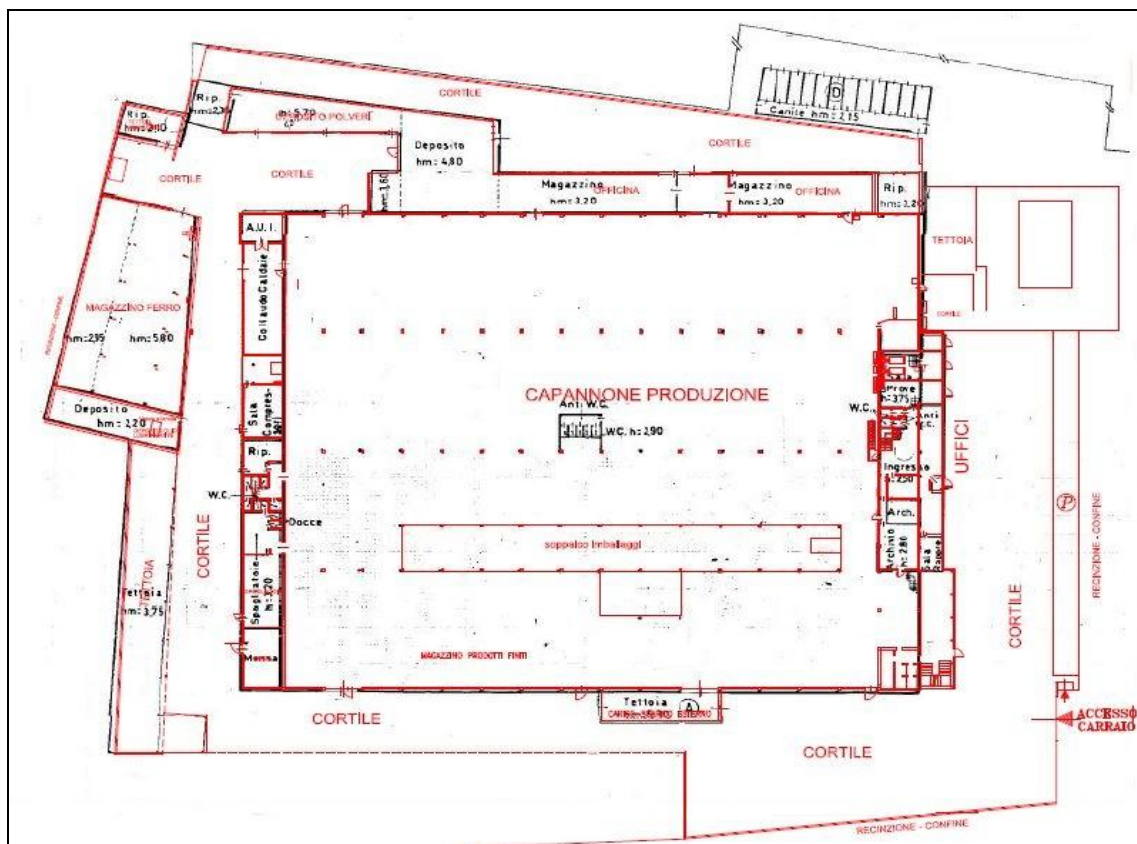
*Sovrapposizione tra stato di fatto e planimetria catastale*

Da un confronto tra la planimetria catastale e lo stato di fatto reale del complesso immobiliare risulta che alcune parti degli immobili (soprattutto negli uffici) non hanno corrispondenza o sono assenti nella planimetria attuale come si può vedere dal disegno seguente.
