TRIBUNALE DI VICENZA

Procedura n. 96/2012

VERIFICHE STATO DI CONSERVAZIONE
IMMOBILI DI CUI AL LOTTO 1

Ubicazione : Molvena (VI), via Villa 28.

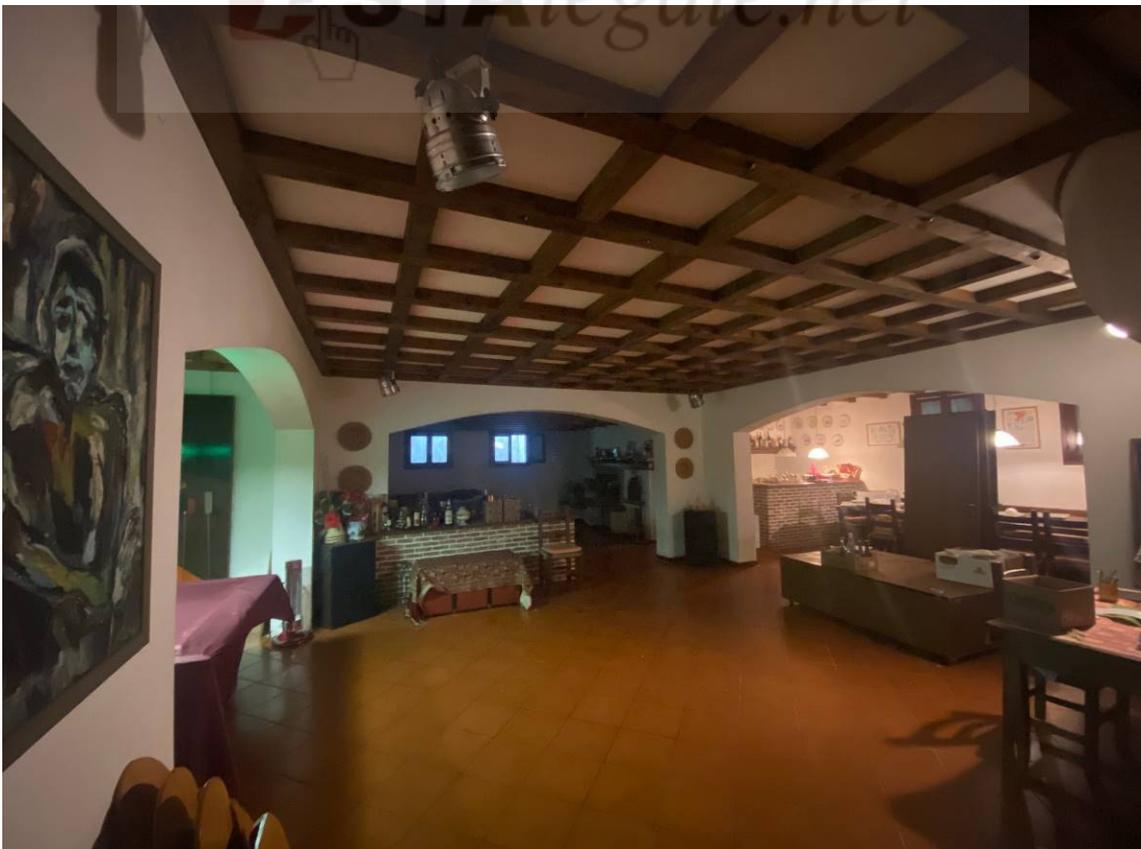
VISTA INTERRATO

- al piano interrato risultano generalizzate efflorescenze sui muri con sgretolamento dell'intonaco dovuto ad umidità di risalita; risultano altresì alcune efflorescenze dovute ad infiltrazioni nel solaio tra il piano interrato e terra: l'immobile risulta costruito in una zona con falda acquifera sottostante che, in occasione di abbondanti precipitazioni, risale dando probabilmente vita a questi fenomeni.

Risulta necessario un intervento di manutenzione straordinaria che elimini le efflorescenze ripristinando gli intonaci ammalorati con l'aggiunta di appositi prodotti contro l'umidità di risalita;

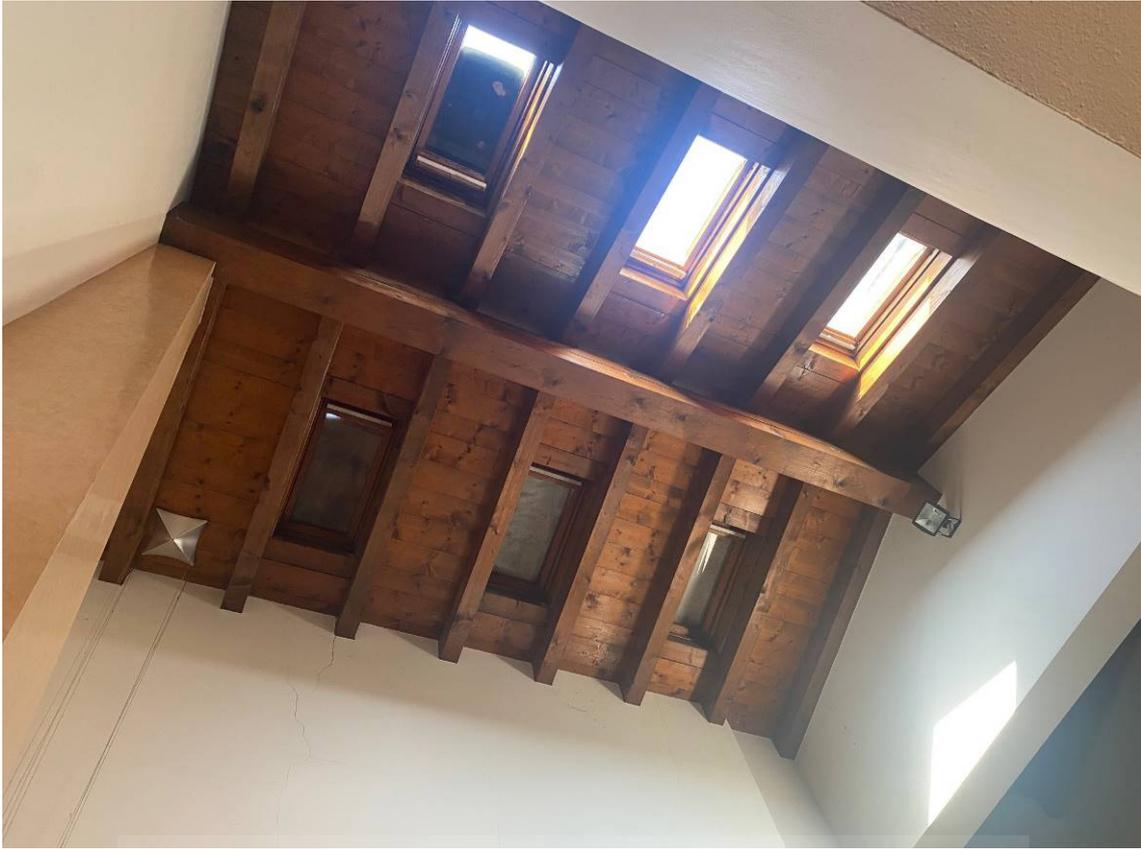
VISTA SOFFITTO ZONA GIORNO PIANO TERRA

- la zona giorno al piano terra e il disimpegno al piano primo hanno una copertura inclinata con tetto in legno a vista che presenta alcune finestre tipo velux dalle quali, in caso di precipitazioni piovose, filtra acqua piovana. Risulta necessario un intervento di manutenzione straordinaria di riparazione/sostituzione delle finestre sul tetto ormai datate;
- l'impianto di riscaldamento a pavimento presenta ciclicamente alcune anomalie dovute principalmente e probabilmente alla scarsa qualità dell'acqua che circola; pur avendo provveduto in passato allo svuotamento e pulizia dell'impianto, viene riferito che lo stesso non lavora a pieno regime ed addirittura non funziona nei due bagni posti al piano primo.

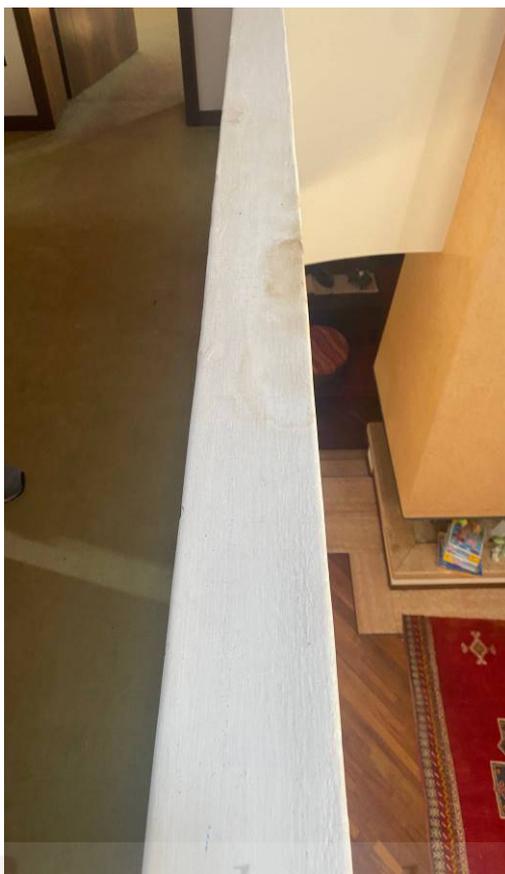
VISTA PARAPETTO PIANO PRIMO CON ZONA ACQUA

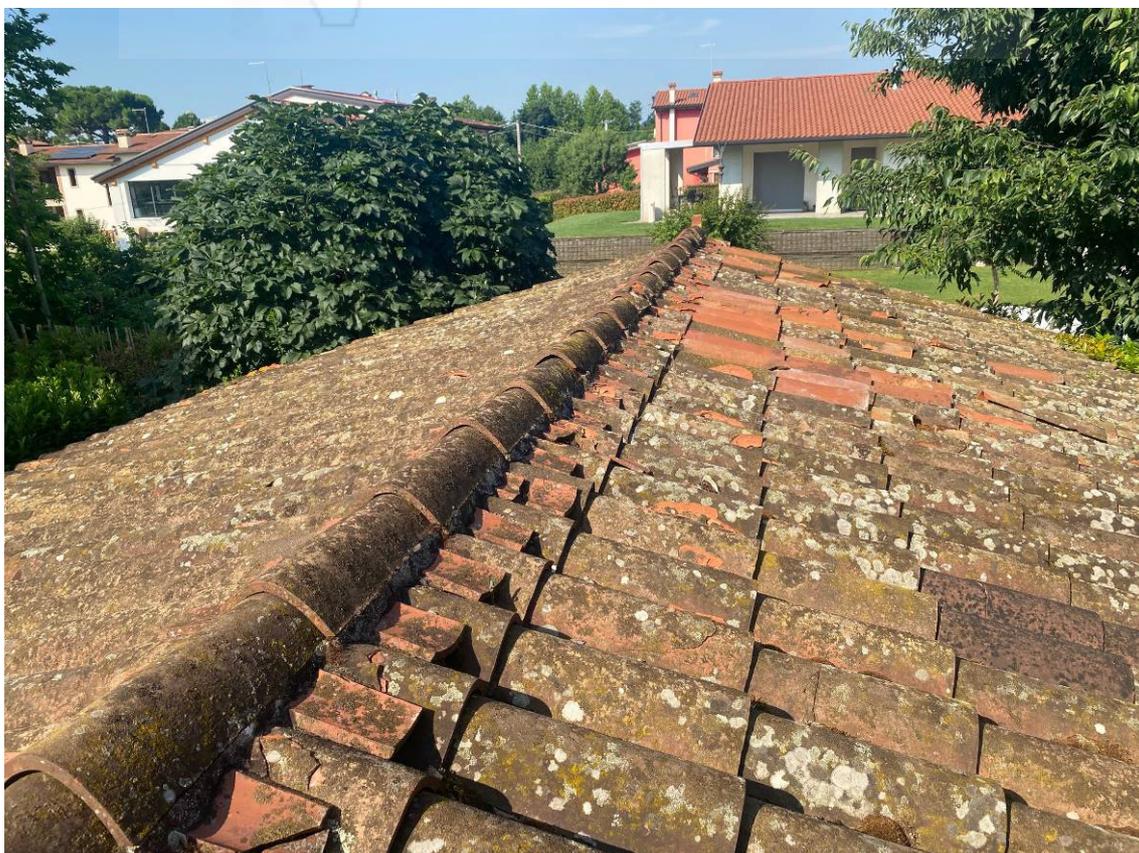
VISTA TETTO

- tutte le falde del tetto di copertura presentano coppi rotti o fuori sede abbisognando di opere di manutenzione straordinaria sul manto di copertura comprendenti anche la pulizia delle grondaie;
- il pergolato in legno posto all'esterno risulta puntellato e presenta elementi di degrado sia nei pilastri che nelle travi abbisognando di opere di riparazione e ripristino;
- il portone carraio di accesso presenta una struttura in ferro con elementi in legno degradati che abbisognano anch'essi di opere di riparazione e ripristino.
