TRIBUNALE ORDINARIO VICENZA  
ESECUZIONI IMMOBILIARI

CONSULENZA ESTIMATIVA GIUDIZIARIA  
467/2020

**SCHEDA SINTETICA E INDICE**  
Procedura esecuzione immobiliare n. 467/2020.

Edificio commerciale-ricettivo sito a Lusiana in via Roma n.17  
Catasto Fabbricati : Comune di Lusiana  
Fg. 22 Map. 840 Sub 1-2-3-6-7

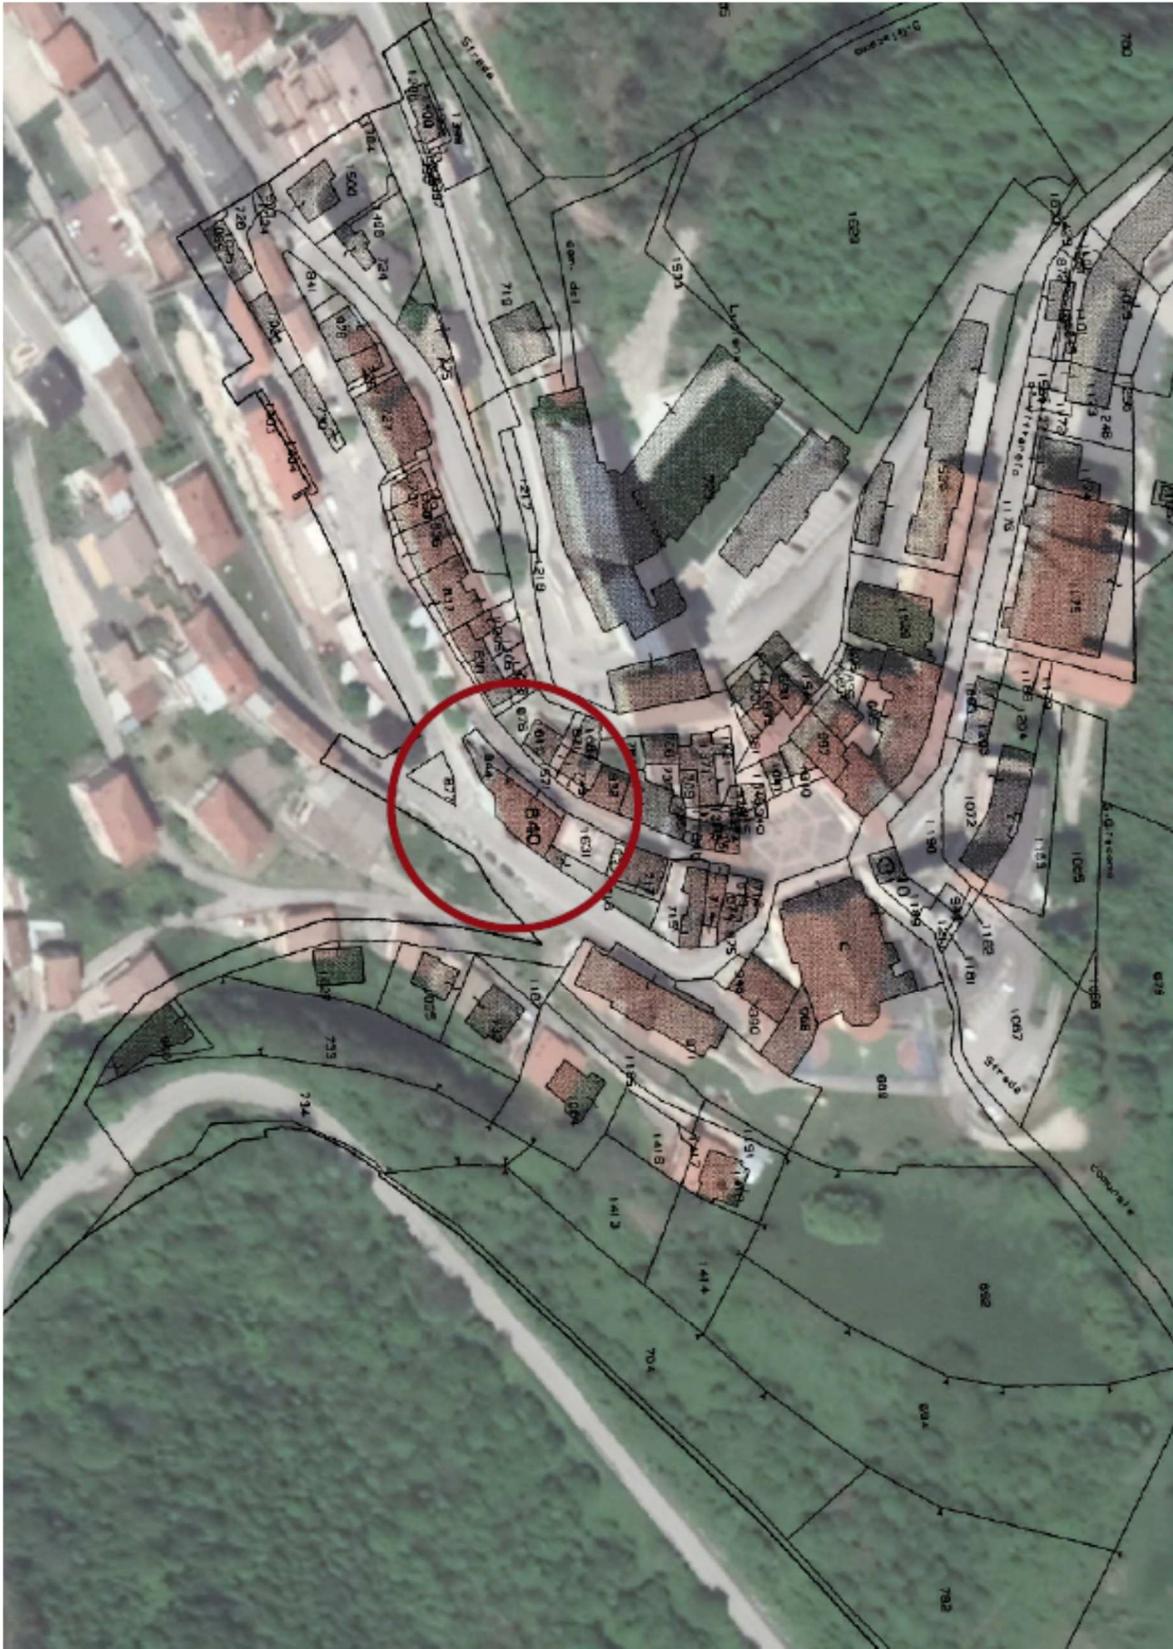
SOVRAPPOSIZIONE ESTRATTO DI MAPPA CON FOTOSATELLITARE

1 c – Nella sovrapposizione tra l’estratto di mappa catastale e la foto satellitare ed anche attraverso la successiva verifica effettuata mediante il rilievo strumentale autorizzato il sedime del fabbricato non corrisponde alla mappa. Una parte del fabbricato, corrispondente alla parte ovest dell’unità immobiliare al piano terra del sub 7 del m.n. 840 non è inserita nella mappa catastale. E’ necessario pertanto effettuare la correzione della mappa con l’inserimento della parte di fabbricato mancante.

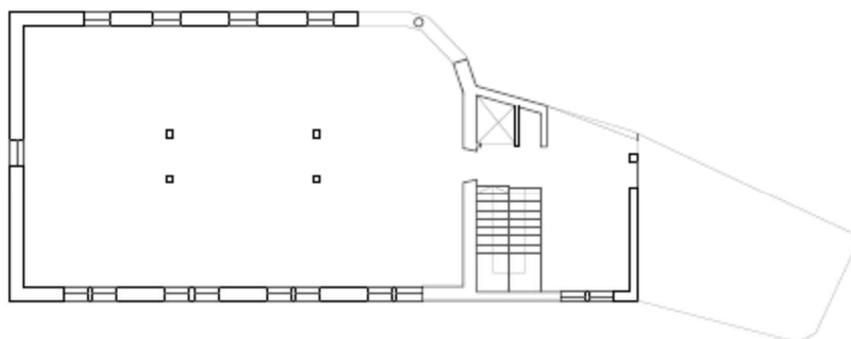
**STATO DEI LUOGHI PIANO SECONDO**

Lo stato dei luoghi dell'immobile risulta infatti in corso di ristrutturazione e le opere realizzate sono, con esclusione delle autorimesse, e di una parte del locale ad uso negozio al piano terra e del locale annesso a quest'ultimo, previsto dal progetto di ristrutturazione 2008 e localizzato al piano secondo sotto strada, realizzate al grezzo avanzato internamente mentre esternamente sono state completate le opere di finitura ed i serramenti. All'interno sono state realizzate, tranne per il piano secondo, le opere di divisione dei locali previste dal titolo autorizzativo del 2008 ma mancano una buona parte degli impianti e molte finiture interne. La struttura portante del fabbricato è mista pietra e laterizio, i solai sono in latero cemento e il tetto in legno. Il fabbricato, non essendo completate le opere, è privo dell'APE. La superficie commerciale è pari a mq 970 ed è stata calcolata considerando la superficie di tutti i piani secondo, primo, terra e primo sotto strada, comprensiva del vano scale e delle murature al 100%; quella del piano secondo sotto strada, comprese le murature, al 50% mentre la superficie delle terrazze e della cantina al piano primo sotto strada al 33%
