**TRIBUNALE DI VICENZA**  
**SEZIONE ESECUZIONI IMMOBILIARI**

**PROCEDURA N. 25/2025 RGE**

**ELABORATO PERITALE**

Identificazione beni: Beni in Bassano del Grappa (VI), Via Romagna, 1C, sc. C int. 5  
Dati Catastali: NCEU, foglio 24°, p.lla 595, sub. 17 (A/3), sub.  
8 (C/6)

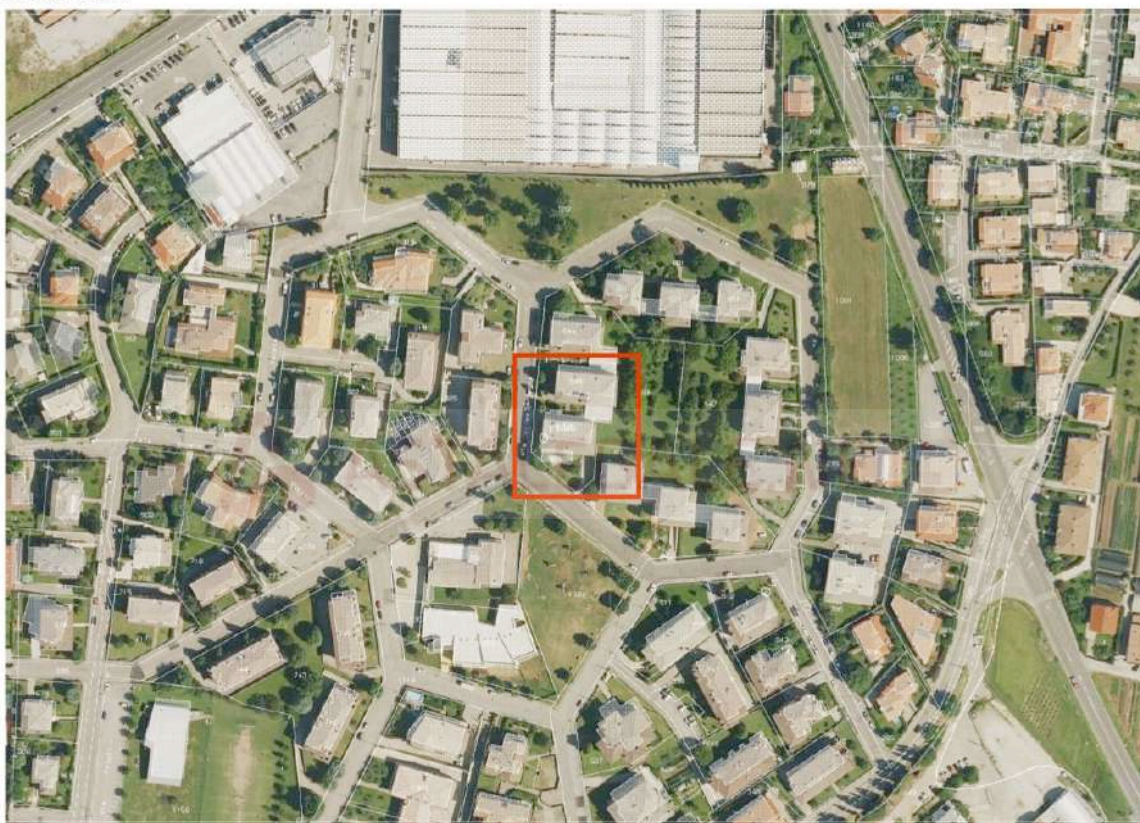
**Figura 1. Sovrapposizione ortofoto con mappa catastale.**

Il sottoscritto ha eseguito la sovrapposizione tra la mappa catastale e la foto satellitare; premesso che trattasi di una sovrapposizione non del tutto corretta in quanto le "due fonti" sono diverse (la mappa catastale deriva da una precisa misurazione strumentale della terra mentre l'altra è una foto satellitare), dalla sovrapposizione si evince che la sagoma dell'intero fabbricato e del lotto catastale corrispondono con un buon grado di approssimazione all'ortofoto (vedasi allegato n. 4 alla presente).
