**TRIBUNALE DI VICENZA**  
**SEZIONE ESECUZIONI IMMOBILIARI**

**PROCEDURA N. 461/2023 RGE**

**ELABORATO PERITALE**

Identificazione beni: Beni in Montecchio Precalcino (VI), Via San Pietro, 5  
Dati Catastali: NCEU, foglio 13°, p.lla 62, sub. 8 (A/3)  
per il diritto di piena proprietà per la quota di 1/1

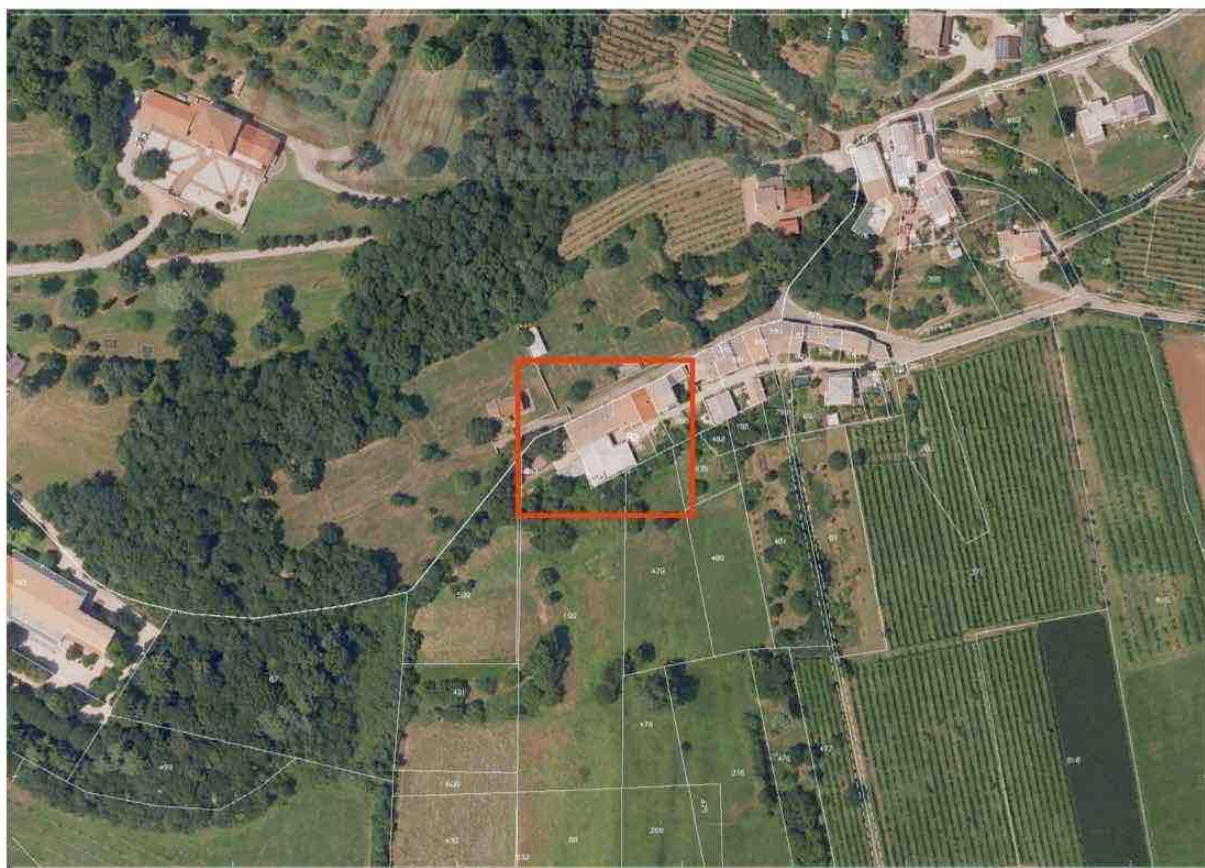
**Figura 1. Sovrapposizione ortofoto con mappa catastale.**

Il sottoscritto ha eseguito la sovrapposizione tra la mappa catastale e la foto satellitare; premesso che trattasi di una sovrapposizione non del tutto corretta in quanto le "due fonti" sono diverse (la mappa catastale deriva da una precisa misurazione strumentale della terra mentre l'altra è una foto satellitare), dalla sovrapposizione si evince che la sagoma dell'intero fabbricato e del lotto catastale corrispondono con un buon grado di approssimazione all'ortofoto (vedasi allegato n. 4 alla presente). Si evince invece che il mappale confinante ad est risulta terreno nella mappa catastale quando sia nell'ortofoto che nella mappa catastale corrisponde ad un fabbricato. Il medesimo fabbricato al quale la porta di ingresso principale dell'unità pignorata, dà accesso.

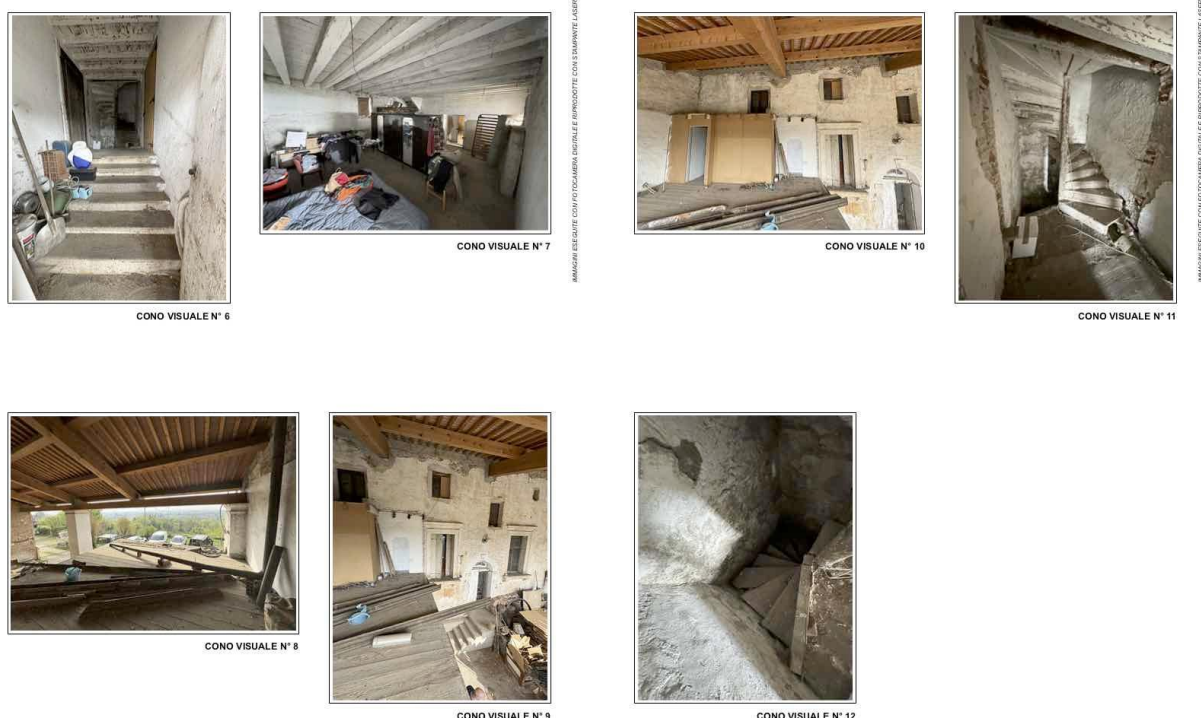
Figura 3. Foto immobile.

Esternamente l'edificio si presenta come tipica porzione di villa veneta con ampio portico corredato da colonne. Internamente il fabbricato è in condizioni di manutenzione insufficienti al suo interno ed abbisogna di ristrutturazione. La copertura/tetto è stata completamente rifatta di recente ed è di buona fattura. Le scale di collegamento ai piani seminterrato/interrato ed al piano primo sono totalmente inagibili.

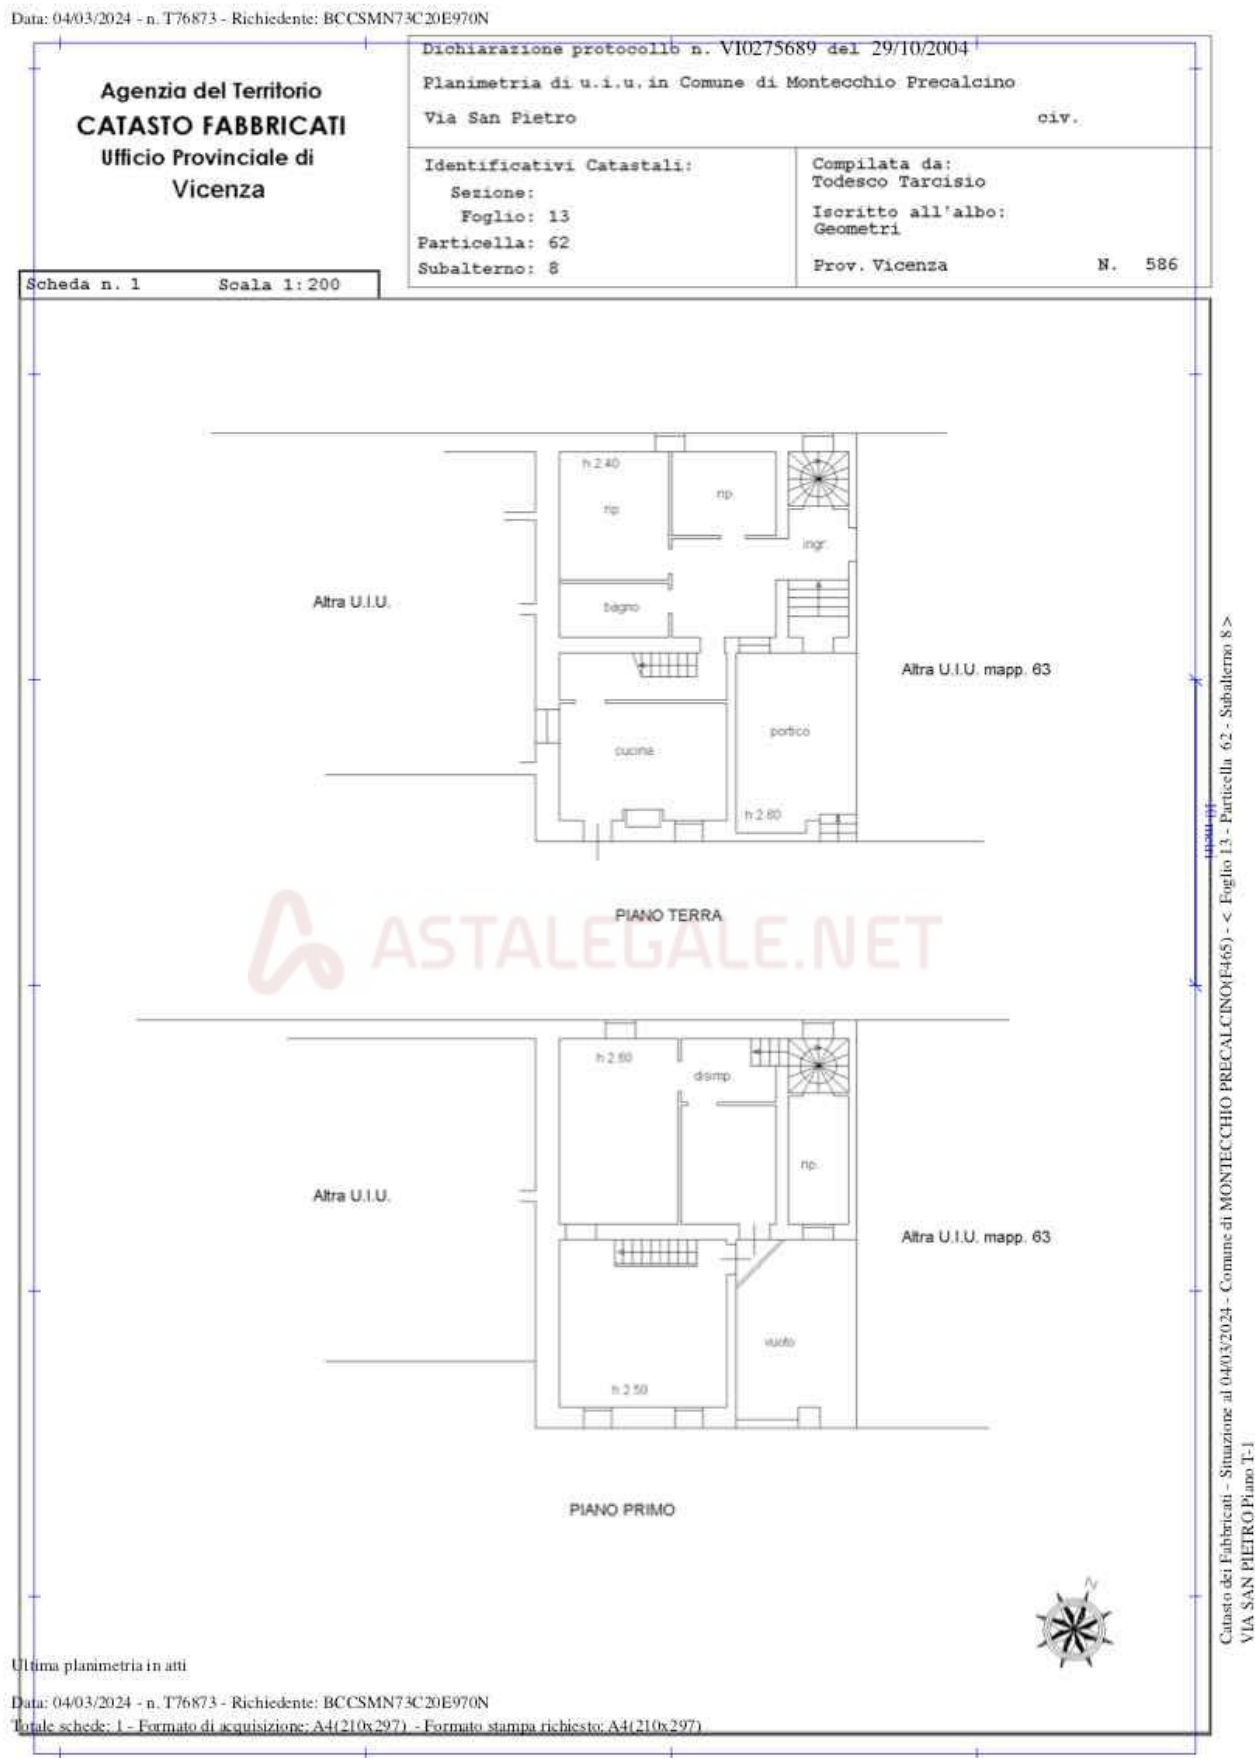
Figura 5. Estratto elaborato planimetrico dei beni.

L'Esperto può affermare che quanto rappresentato nelle planimetrie catastali corrisponde ai progetti approvati e reperiti presso l'ufficio tecnico comunale, ma non allo stato attuale dell'immobile.

Essendo le opere di cui al progetto approvato non ultimate, si ritiene che le stesse dovranno essere completate ritenendo quindi che le planimetrie catastali corrisponderanno poi effettivamente allo stato attuale. Non si ritiene quindi necessario procedere, per il momento, a variazioni catastali.

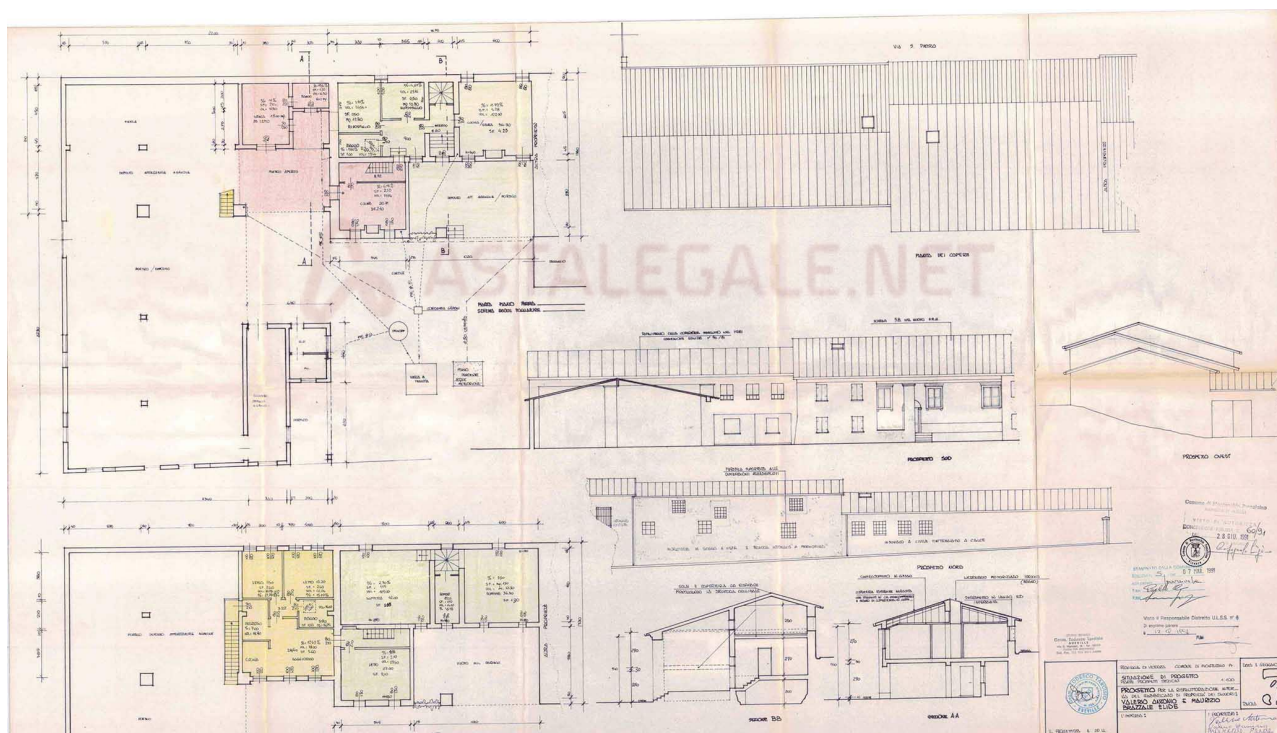
**Figura 7. Stato approvato.**

Va specificato inoltre che non sono stati rilevati certificati di agibilità dell'unità in esame e che l'unico certificato reperito riguarda l'appartamento confinante a ovest, oggetto anch'esso della pratica di Concessione Edilizia del 1991. Le condizioni di manutenzione dell'unità sono tali da affermare che la stessa è inagibile.

L'unità nel complesso non risulta quindi conforme sotto l'aspetto edilizio urbanistico.
