TRIBUNALE DI VICENZA
SEZIONE ESECUZIONI IMMOBILIARI
PROCEDURA N. 101/2024 RGE
ELABORATO PERITALE

Lotto Unico

Identificazione beni: Beni in Schio (VI), Via Riva di Magrè 15

Tipologia bene pignorato (pag. 8): Appartamento in edificio residenziale bifamiliare, al piano terra (rialzato) con cantine al piano interrato (senza garage) e giardino di proprietà comune.

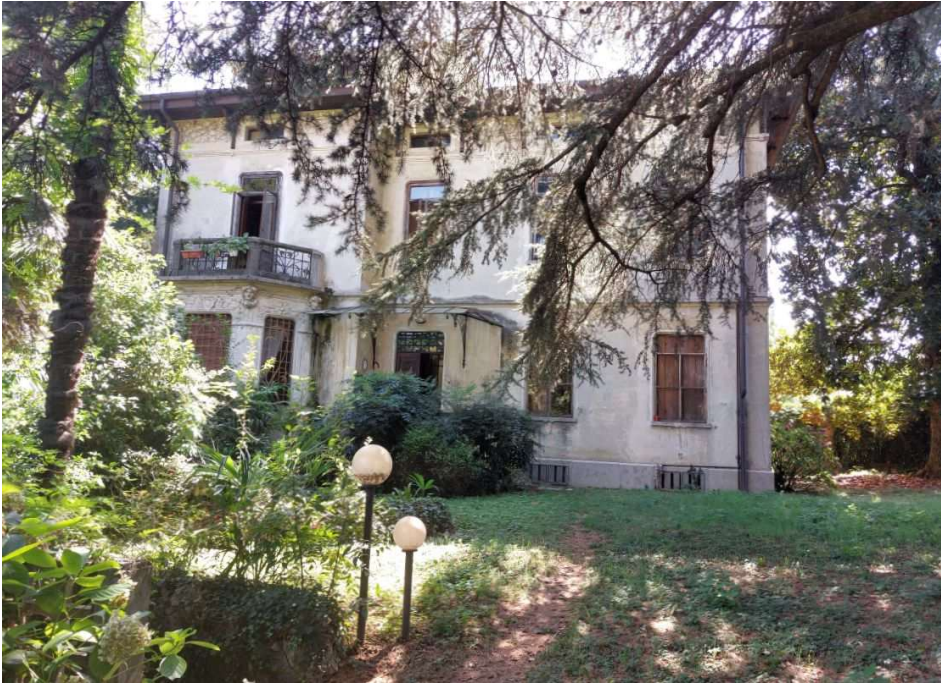
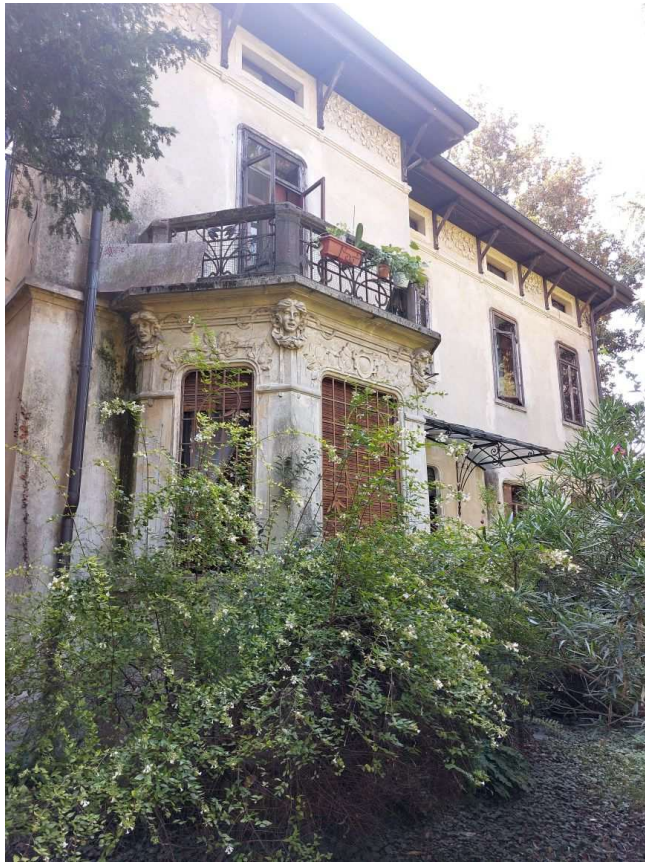
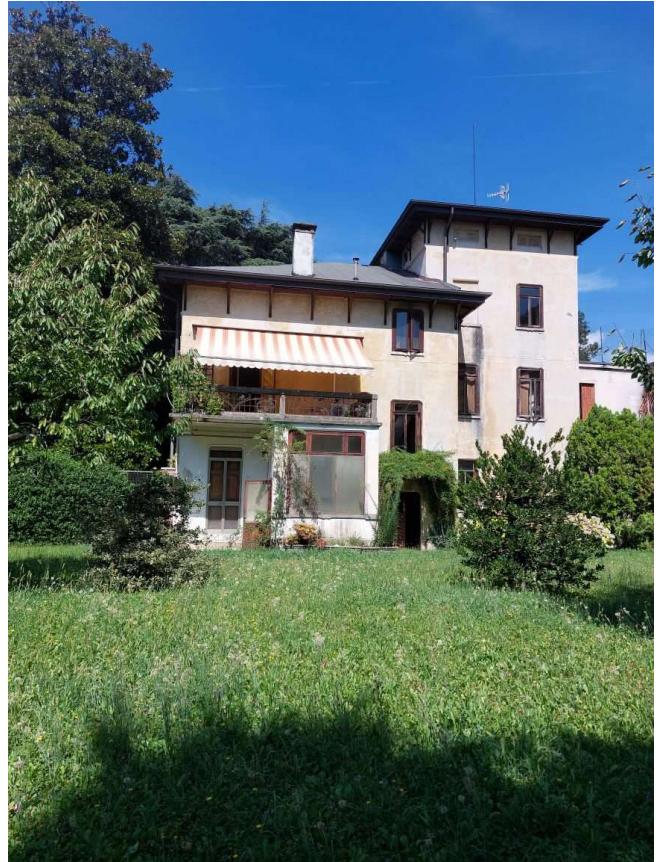
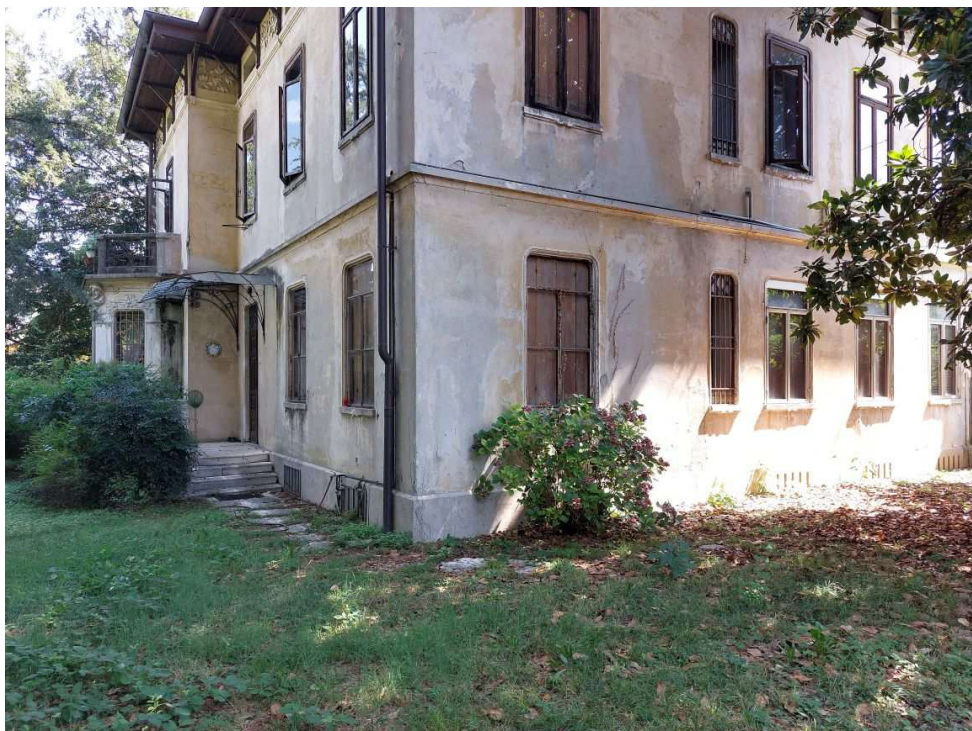
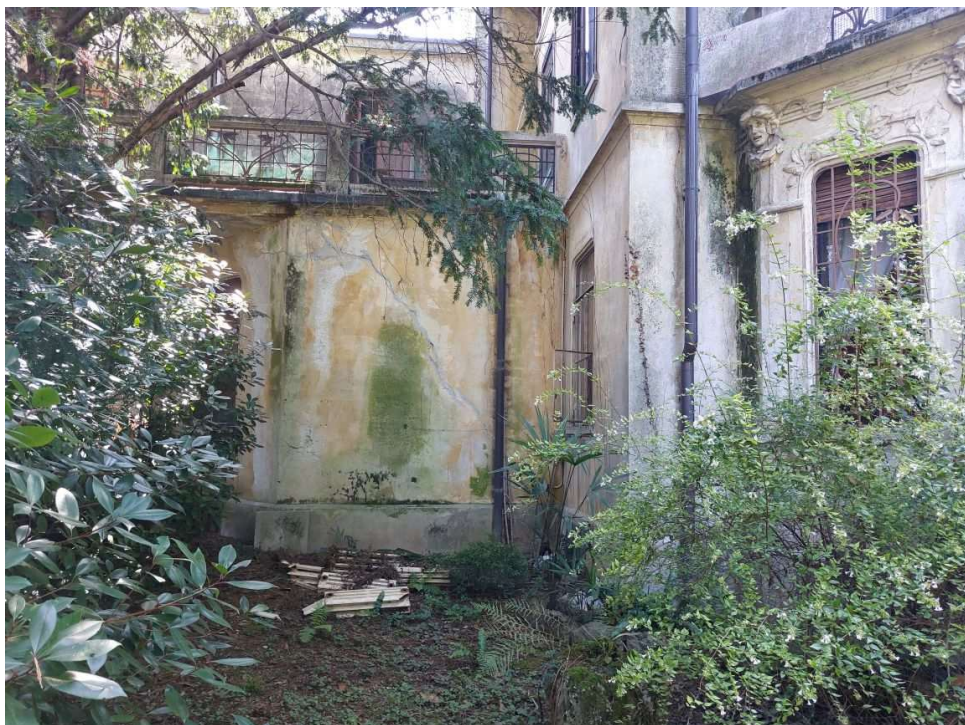
Foto Esterne dell'immobile

Il fabbricato appare in stato manutentivo appena sufficiente, con presenze di chiazze di umidità, qualche crepo strutturale e tinteggiatura non perfettamente omogenea. Occorre però notare, come l'edificio fosse originariamente realizzato con finiture di alto livello, con presenza di cornici decorate e di mascheroni e decori in stile floreale, presenti specialmente in corrispondenza del Bow-window posto a fianco dell'ingresso, e nella zona posta sotto la copertura del fabbricato.

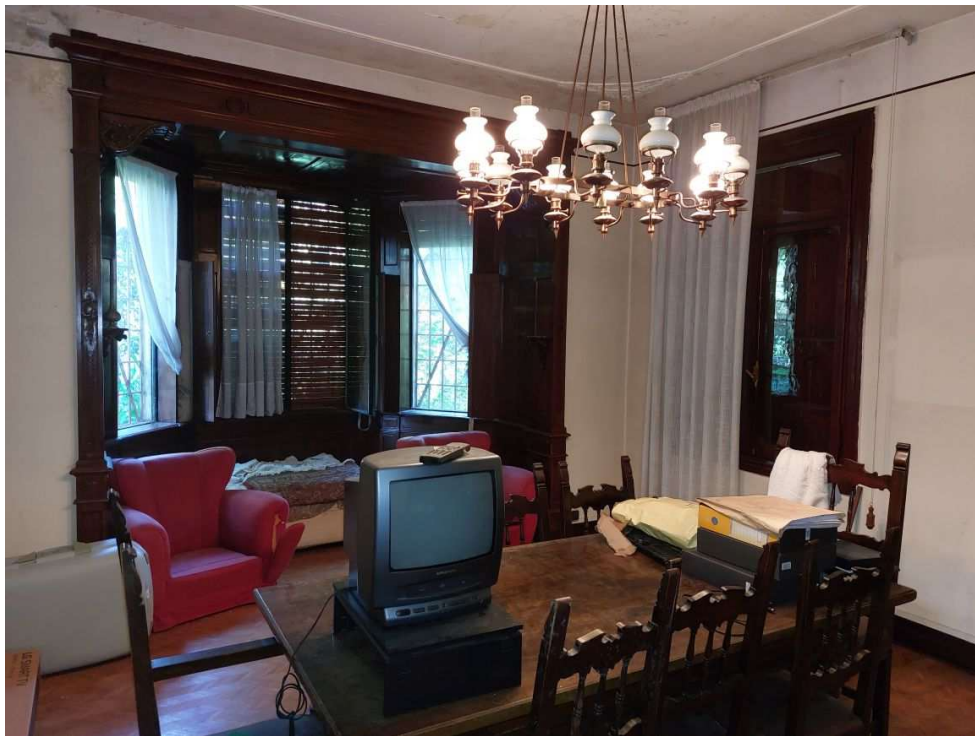
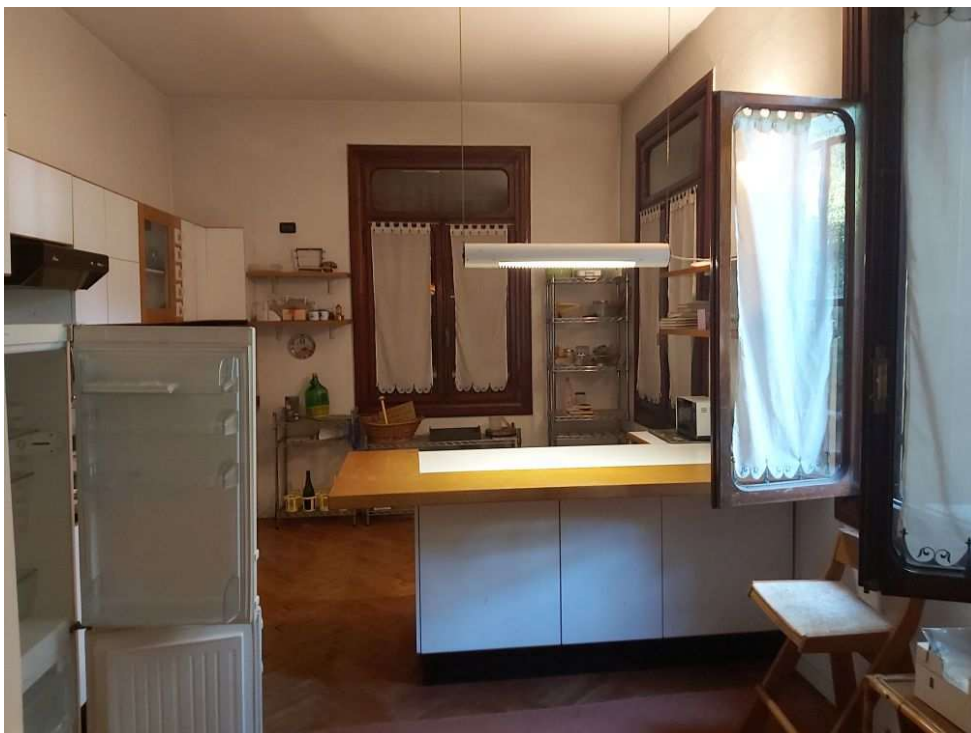
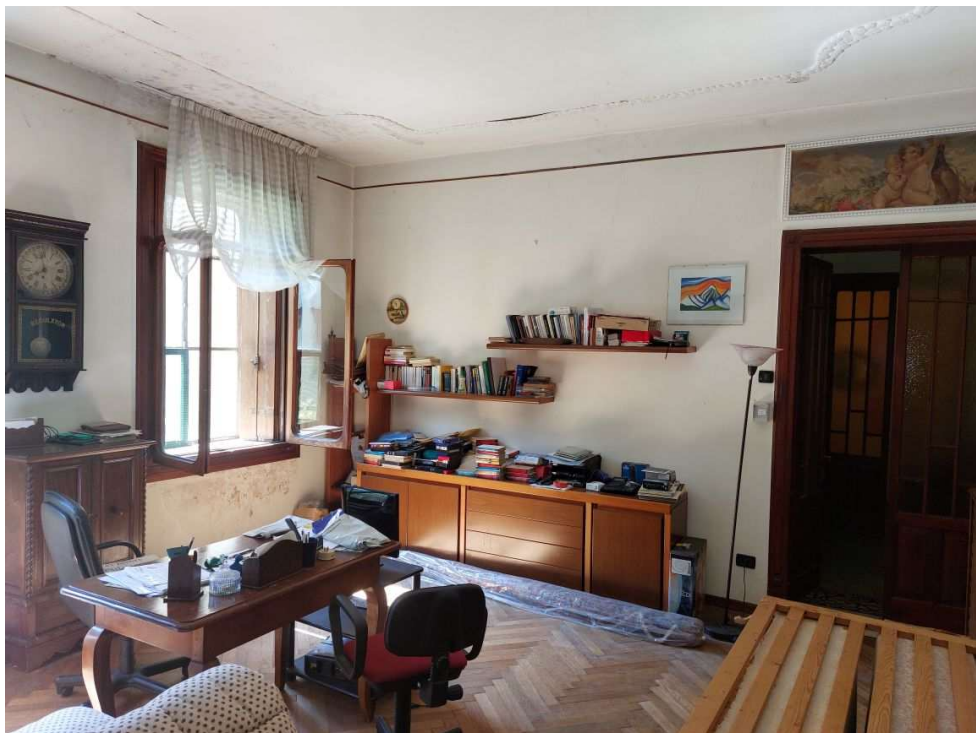
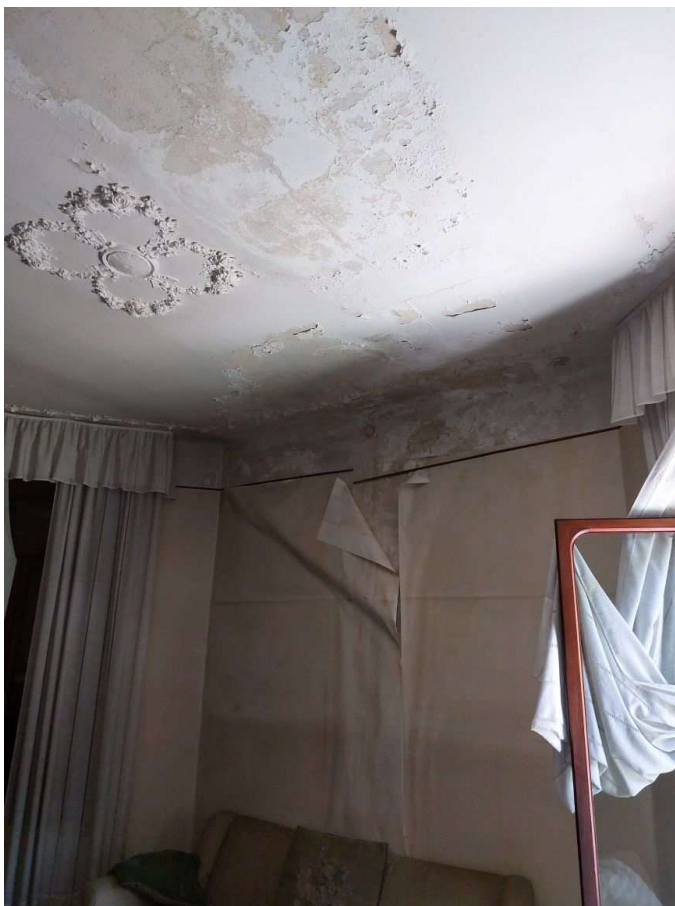
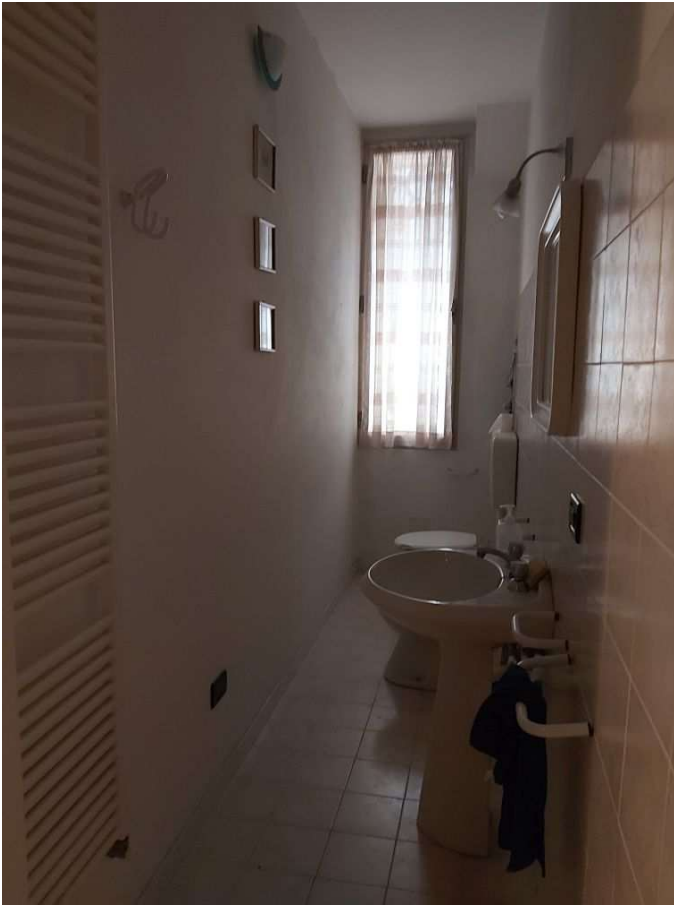
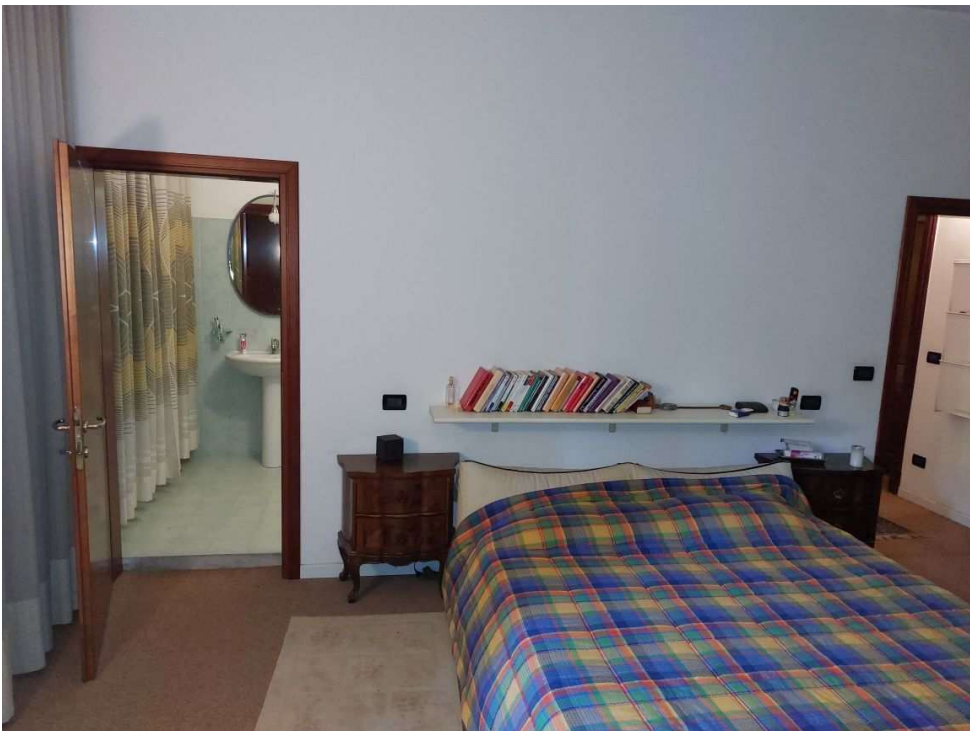
Foto interne – Piano rialzato

Lo stato manutentivo dell'immobile, nella sua porzione residenziale, presenta alcune evidenti problematiche legate alla presenza di umidità e di muffe, in particolare nel soffitto del locale ingresso, nelle porzioni delle pareti sotto le finestre esterne e nel locale definito "salotto", ove i distacchi dell'intonaco a soffitto e della carta da parati sulle pareti perimetrali, appaiono evidenti.

Sono presenti anche alcune crepe a parete, rilevabili internamente, ma anche esternamente, particolarmente evidenti nella zona definita "salotto", sul lato interno, dove si evidenzia anche un intervento di stuccatura di un crepo diagonale, discretamente pronunciato.

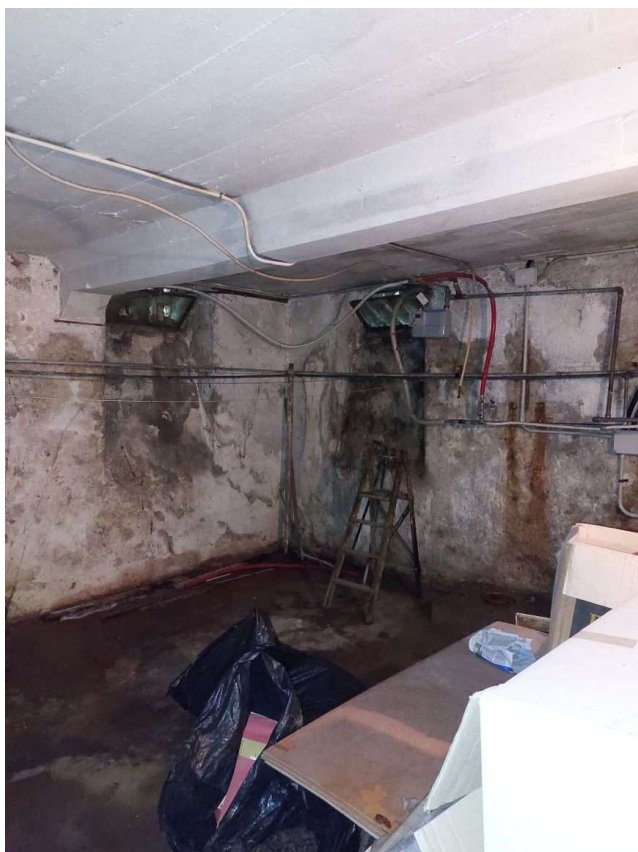
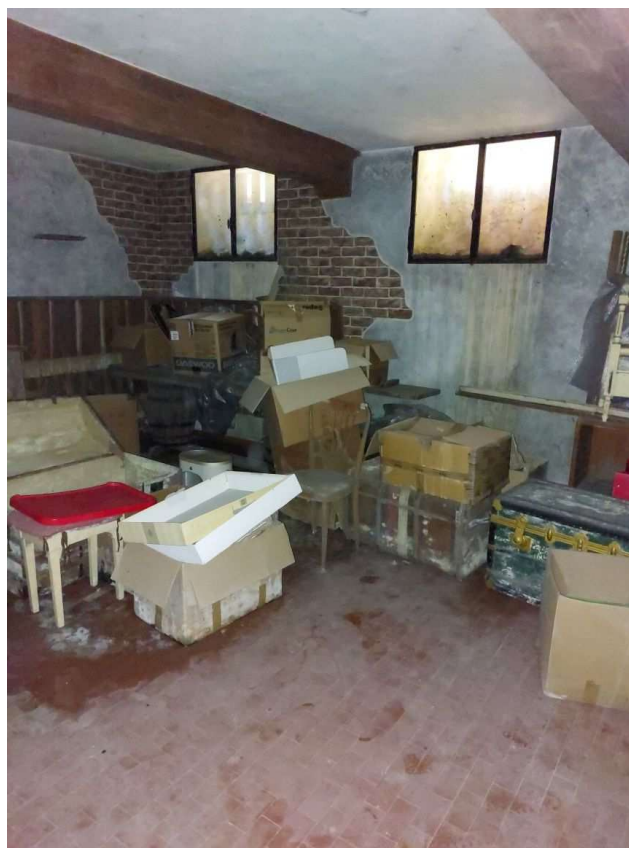
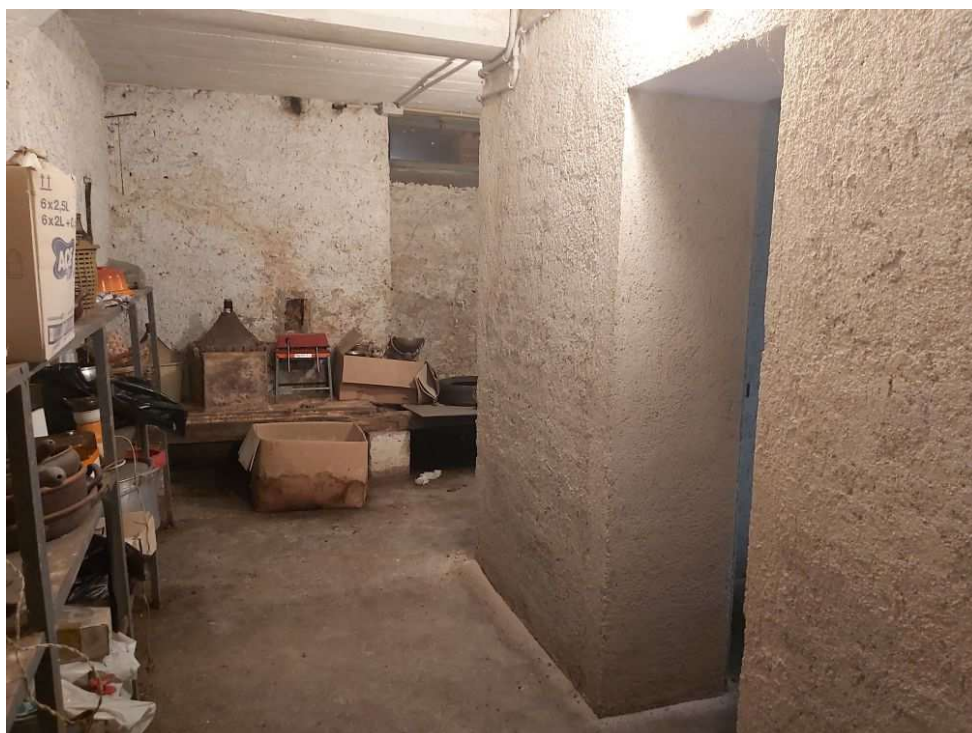
Foto interne – piano interrato – cantine

Il livello delle finiture interne, nei locali ad uso cantina interrati, appare molto modesto, con pareti in parte tinteggiate, in parte solamente intonacate, e con evidenti problematiche di distacchi e ammaloramento nell'intonaco stesso.

Le pavimentazioni sono in calcestruzzo liscio, ad esclusione della zona di distribuzione e di una delle cantine, pavimentate in formelle ceramiche. Nella stessa cantina, è presente un caminetto ed alcune pareti sono parzialmente tinteggiate, così come tinteggiate risultano le travi a soffitto. Nel resto dei locali, sono presenti evidenti problematiche relative all'umidità, con pavimentazioni che, al momento del sopralluogo, risultavano parzialmente coperte da uno strato d'acqua, proveniente probabilmente dai serramenti esterni che non garantiscono la tenuta stagna.

In alcune cantine sono inoltre presenti alcune strutture a pavimento e una parete divisoria non visibile in planimetria catastale.

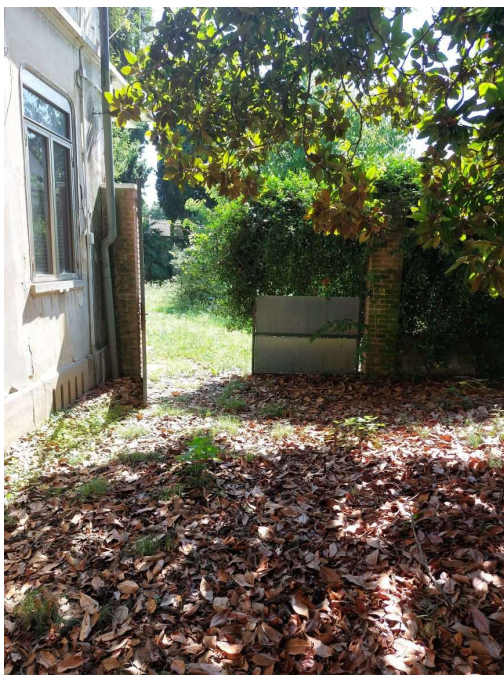
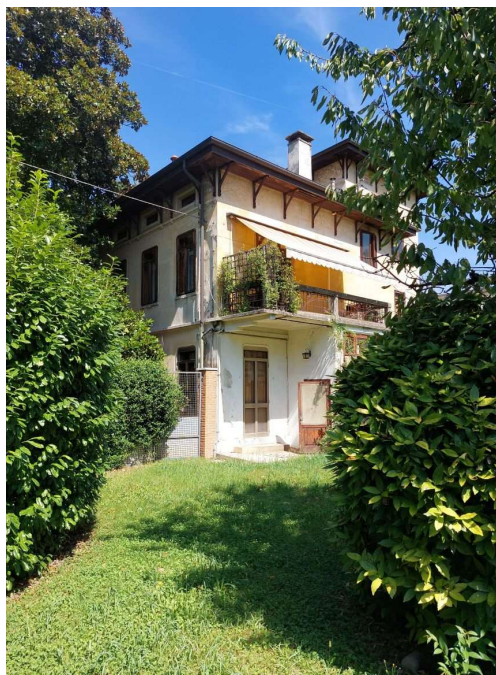
Come già segnalato, si fa presente che, esaminando la situazione attuale del giardino, in sede di sopralluogo, si è notata la presenza di una recinzione divisoria, in parte in muratura e dotata di ampio cancello carraio, che si sviluppa dallo spigolo Sud del fabbricato e raggiunge, perpendicolarmente, il confine verso il vicolo Comici.

Tale recinzione, che pare dividere il cortile comune ai sub. 6 e 7 da quello censito al sub. 1, di pertinenza dei sub. 3-4-5 (altra proprietà) non sembra quindi coincidere con il confine tra i due subalterni presente nell'elaborato planimetrico.

Recinzione divisoria interna con cancello carraio

Si ricorda, infine, quanto già descritto al capitolo 5,4, ovvero la presenza, nel giardino comune, di una recinzione divisoria, con cancello carraio a due ante, non corrispondente alla divisione catastale visibile nell'elaborato planimetrico.
