TRIBUNALE DI VICENZA
SEZIONE ESECUZIONI IMMOBILIARI
PROCEDURA N. 295/2025 RGE

ELABORATO PERITALE

LOTTO UNICO

Identificazione beni: Dati Catastali: Comune di ARZIGNANO (VI)
Catasto Fabbricati Foglio 5 Particella 188 Sub. 9 cat. A/3
Catasto Fabbricati Foglio 5 Particella 188 Sub. 4 cat. C/6
per la quota di 1/1 del diritto di piena proprietà

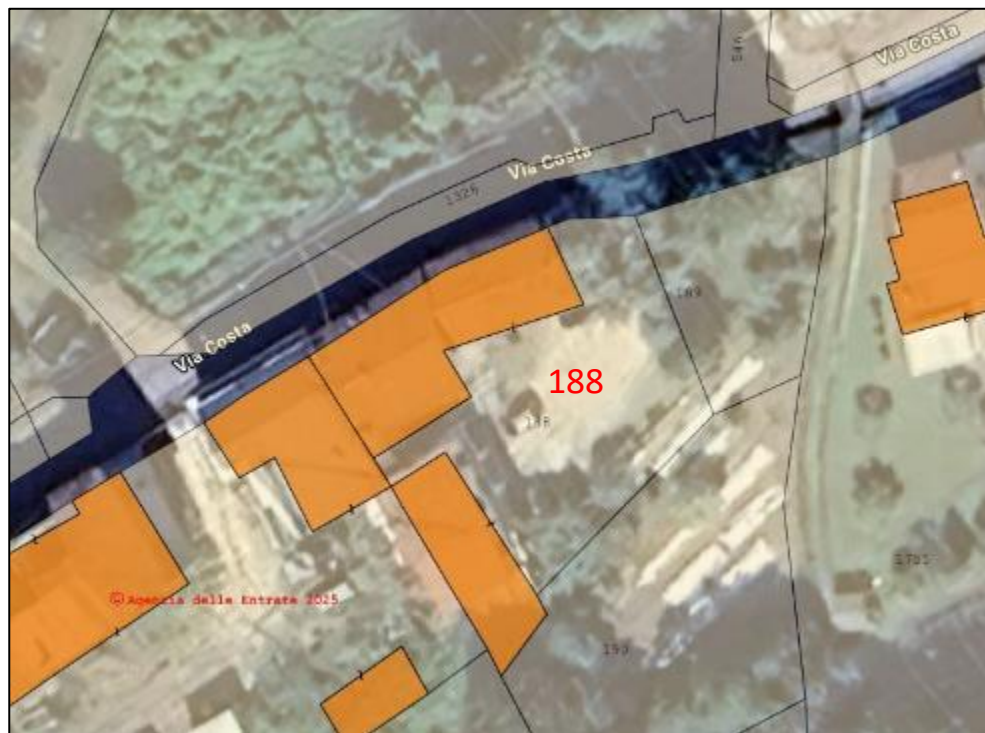
Figura 3. Sovrapposizione ortofoto con mappa catastale.

Sovrapposizione fra foto satellitare e mappa catastale: dal confronto non si sono rilevate incongruenze degne di nota.

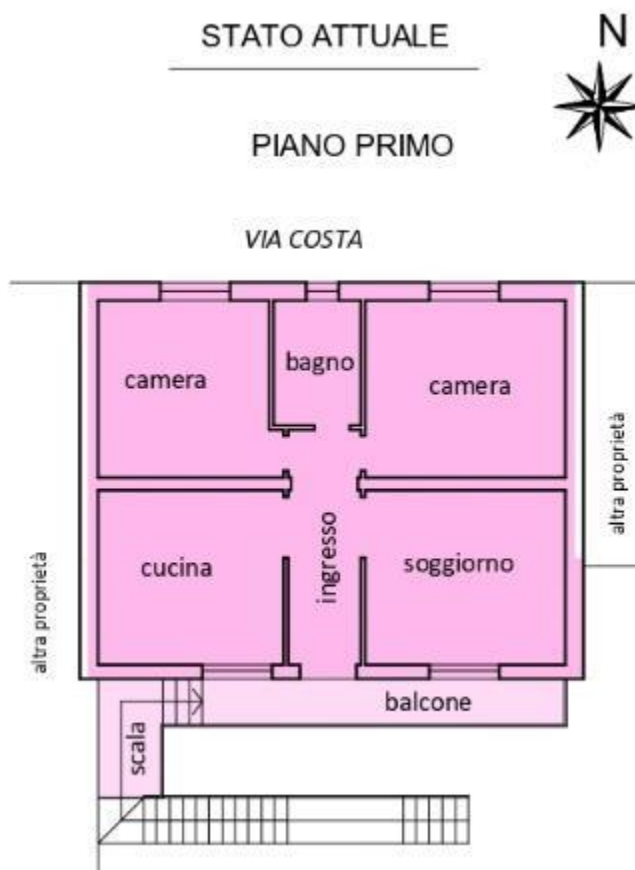
Figura 4. Planimetria dello stato attuale

L'abitazione, posta al piano primo, è così composta: balcone, ingresso, soggiorno, cucina, bagno, n. 2 camere; altezza interna m. 2,75.

L'unità sviluppa una superficie esterna lorda (SEL) pari a **m² 101,54** di abitazione + **m² 14,00** di balcone e scala esterna.

La planimetria dell'abitazione è molto regolare, con un corridoio centrale che distribuisce simmetricamente due stanze per lato e un servizio igienico al centro in fondo al corridoio. Tutte le stanze sono ampie e dotate di finestre di uguali dimensioni. La cucina è un locale di circa m² 17,00 in cui vi è spazio anche per il tavolo da pranzo. Sulla parete nord del locale è installata la caldaia a gas. Il soggiorno è un locale di circa m² 18,30 con affaccio sul poggiolo. Il servizio igienico di circa m² 5,70 è finestrato ed è dotato di vasca da bagno. Si precisa che sul soffitto è visibile una botola per l'accesso al sottotetto (parte comune del maggior fabbricato) e che l'ispezione al sottotetto non è stata effettuata. Le due camere sono molto spaziose, misurano circa m² 18,55 e m² 16,25. A causa dell'esposizione a nord, le camere e il bagno sono visibilmente interessati da fenomeni di umidità.

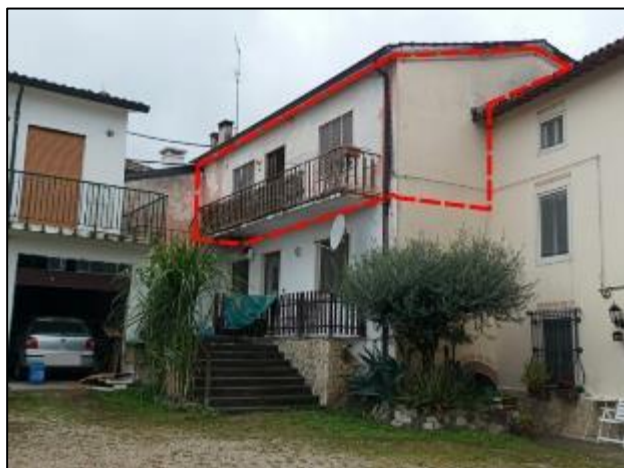
Figura 5. Foto dell'abitazione.

L'alloggio è al primo piano un edificio a due piani incluso in una schiera di antica formazione, dotata di una corte interna. L'edificio presenta un forte grado di trasformazione e una scarsa riconoscibilità dei caratteri originari. Dall'esame della mappa catastale di impianto e delle pratiche edilizie rinvenute, si evince che una parte del fabbricato rurale originario è stata ristrutturata nel 1963 con un progetto che ha portato all'ampliamento del corpo di fabbrica verso sud e al ricavo di due alloggi sovrapposti ai piani terra e primo; quest'ultimo è l'unità in esame. L'alloggio, affiancato ad altre unità sui lati est ed ovest, ha un affaccio verso la strada con esposizione a nord e un affaccio verso la corte interna con esposizione a sud. L'ingresso, come già riportato, avviene attraverso la corte comune e la scala esterna che porta al balcone e quindi alla porta di ingresso.

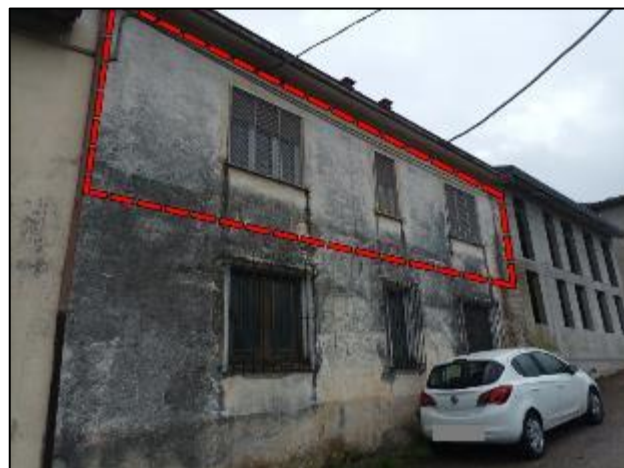
Vista dell'abitazione dalla corte comune

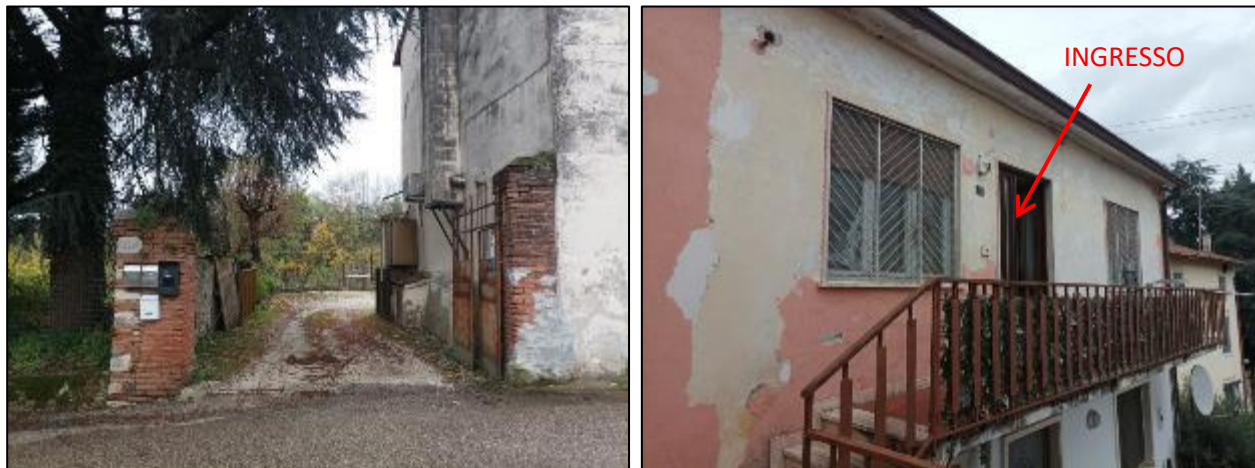
**Ingresso alla corte comune****Scala e balcone che portano all'ingresso**

Scala e balconi: materiale: ringhiera in ferro, pavimento in piastrelle e pietra, condizioni: appena sufficienti, necessita manutenzione.

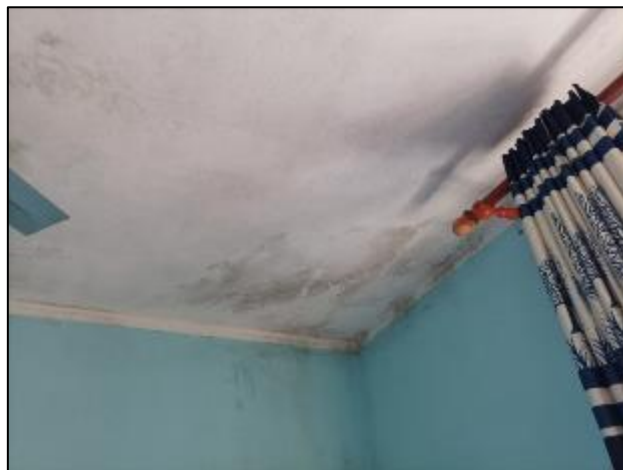
Segni di umidità sul soffitto di una camera

Copertura: tipologia: a falde inclinate, materiale: non rilevabile, condizioni: non ispezionata, si rileva umidità a soffitto.

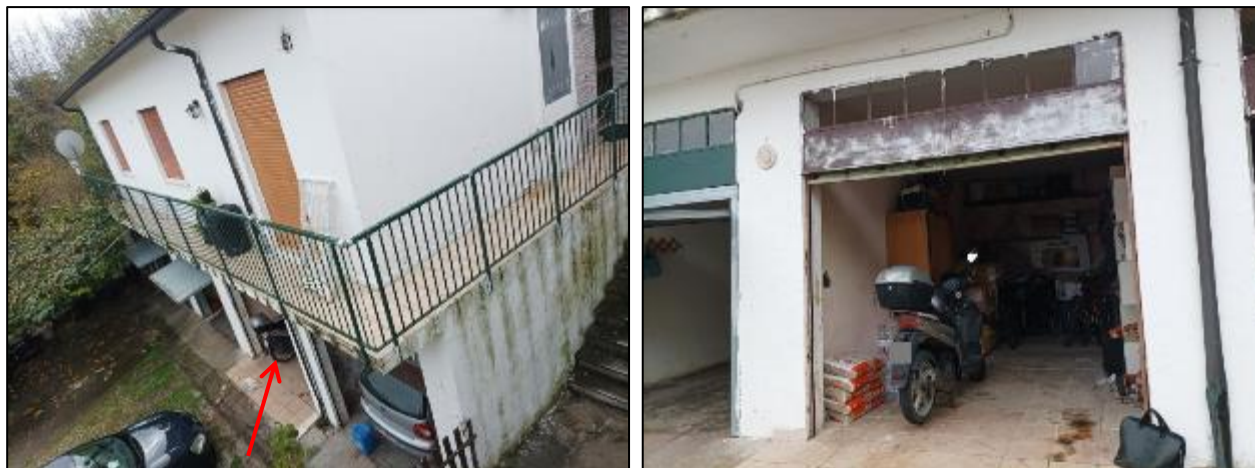
Figura 7. Foto autorimessa.

Lo stato di conservazione dell'autorimessa è da considerarsi scarso.

Autorimessa vista dall'abitazione

Vista interna dell'autorimessa

Portone: materiale: ferro, condizioni: insufficienti, elemento vetusto, il sopraluce presenta vetri rotti.
