TRIBUNALE DI VICENZA
SEZIONE ESECUZIONI IMMOBILIARI

PROCEDURA N. 299/2024 RGE
ELABORATO PERITALE

LOTTO N. 6 DI 6

Deposito al piano interrato in vicolo San Giovanni Bosco nel Comune di Lusiana Conco, sezione di Lusiana, distinto catastalmente al foglio 24, particella 1028 sub 17 (per la quota di 1/1 in piena proprietà superficiaria).

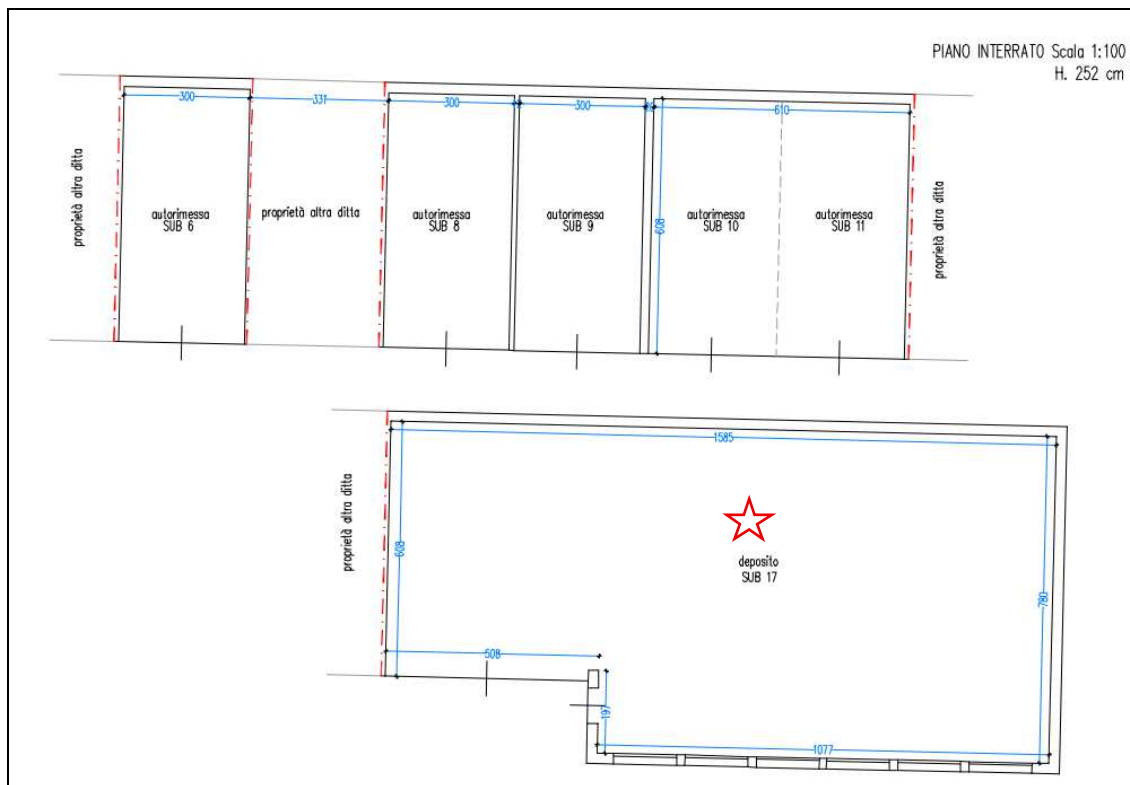
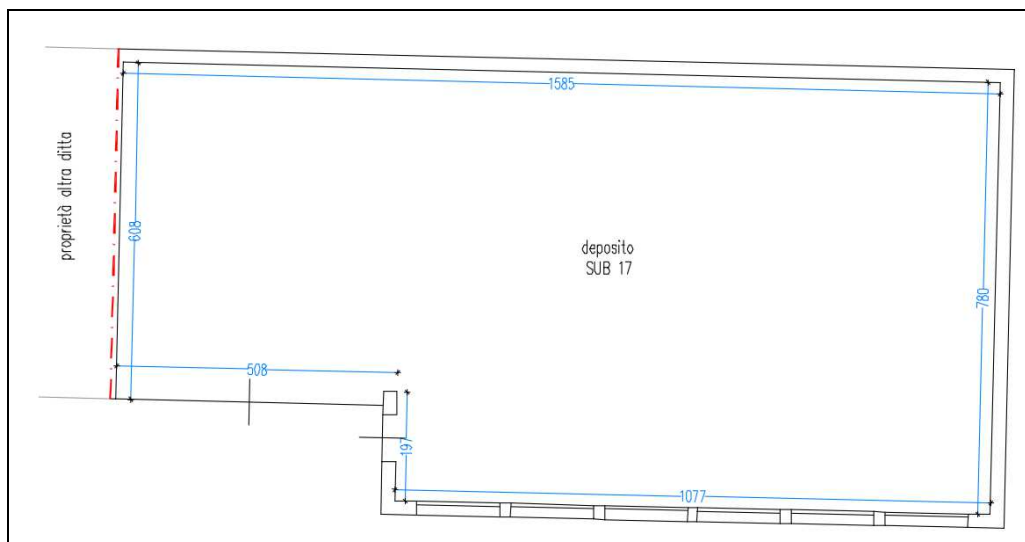
Planimetrie immobili.

Il deposito (particella 1028 sub 17) presenta forma quadrangolare regolare e sviluppa una superficie di circa mq 125.

L'altezza netta interna dell'unità oggetto della presente relazione è riportata nell'allegato elaborato grafico di rilievo riportato anche di seguito.

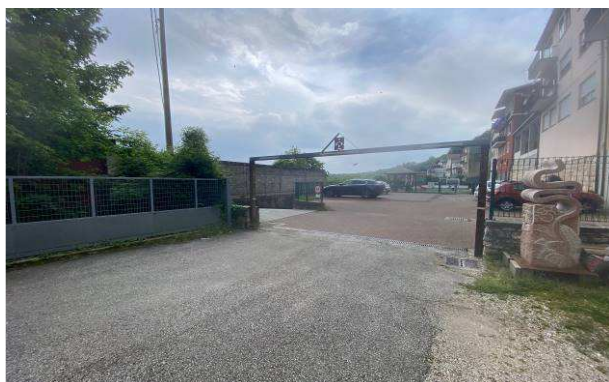
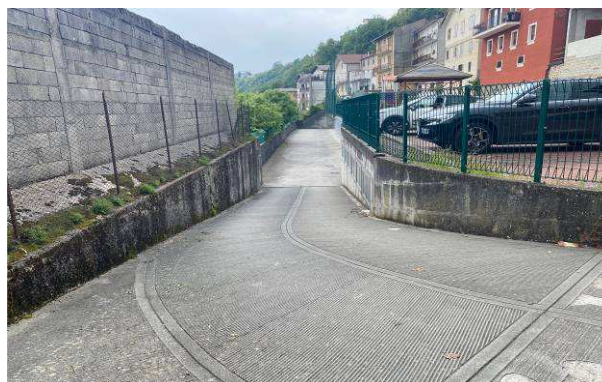
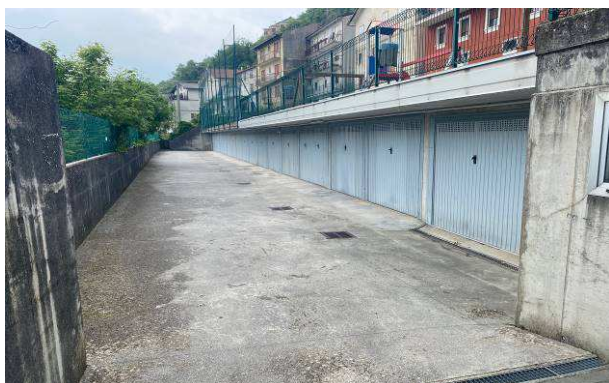
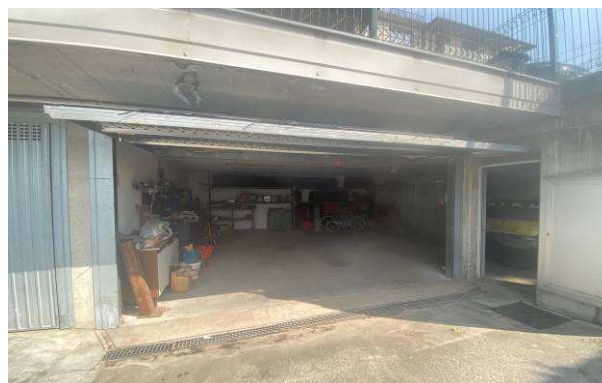
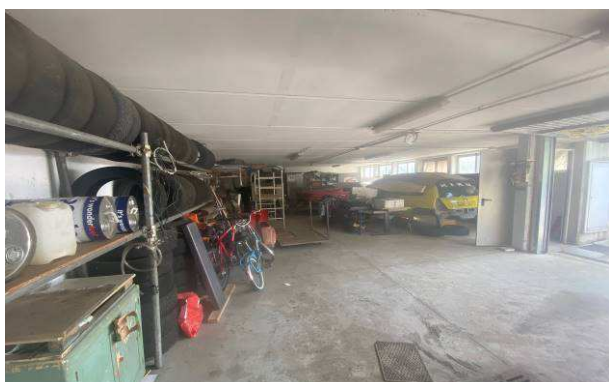
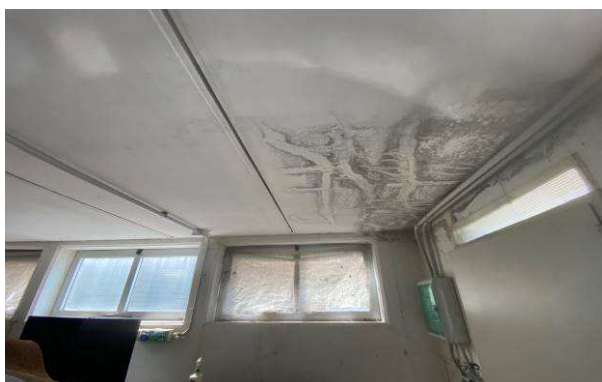
Foto immobili.

1. strutture portanti verticali in cemento armato non intonacato;
2. murature divisorie interne in blocchi di cemento non intonacati;
3. solaio a lastra di tipo Predalles;
4. pavimento in cemento industriale;
5. serramento basculante in ferro con apertura manuale, serramenti finestre in alluminio e vetrocamera, porta metallica di accesso;
9. copertura dell'edificio piana con sovrastanti manufatti e servizi ad uso pubblico (campi sportivi/ricreativi).

Non vi sono interventi manutentivi urgenti da eseguire tuttavia risulta una infiltrazione di acqua proveniente dal solaio, alcune infiltrazioni generalizzate nelle cornici esterne e sulle finestre.

In generale le condizioni statiche e di manutenzione risultano più che sufficienti.

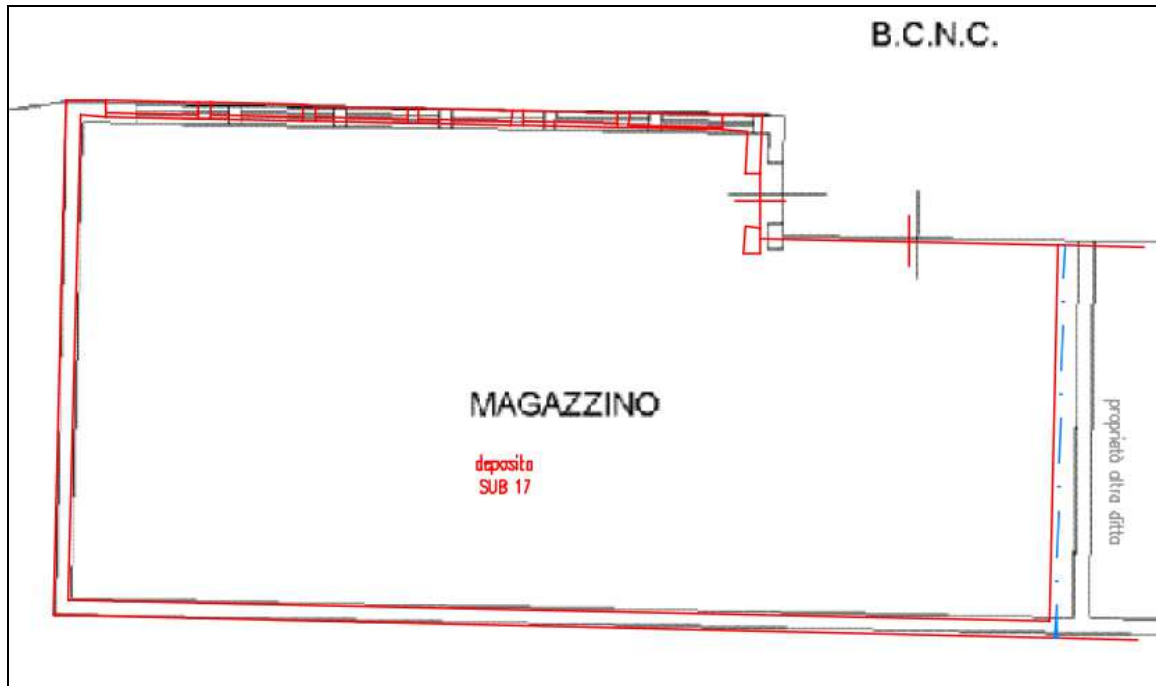
Sovrapposizione tra lo stato reale dei luoghi e la planimetria catastale particella 1028 sub 17

Dalla sovrapposizione tra la scheda catastale (in nero) e lo stato rilevato in sede di sopralluogo (in rosso), risultano esserci le seguenti difformità:

- Riduzione della sagoma con scostamento delle pareti esterne;
- Scostamento forometrie esterne

Quantificazione costi per eliminare difformità catastali

Per eliminare le difformità riscontrate sarà da redigere n. 1 pratica Docfa con rilievo, redazione nuove schede catastali, pagare diritti catastali, spese, onorari e Cassa Previdenziale al professionista.

Costo per regolarizzazione circa € 800,00= oltre IVA se dovuta.

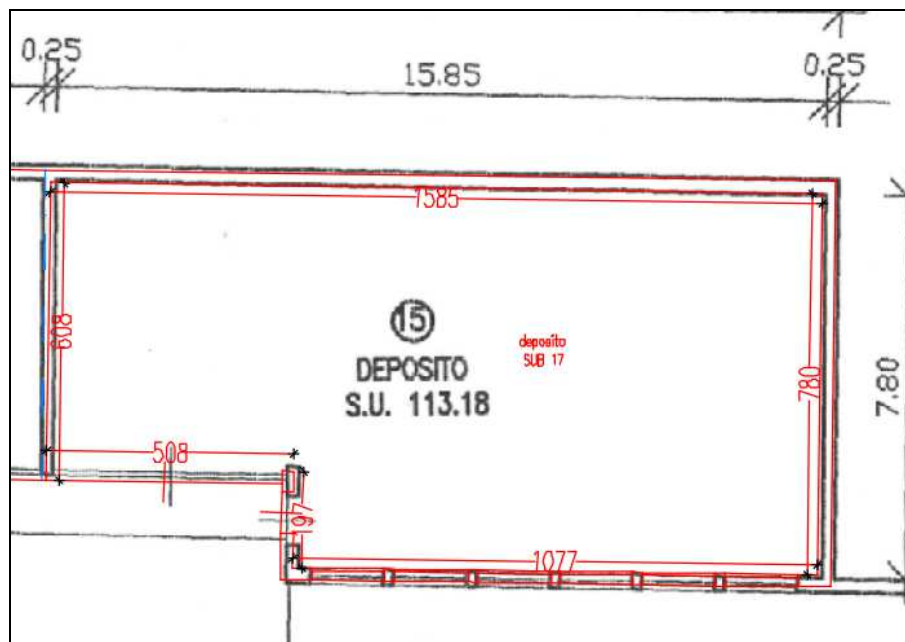
Comparazione stato attuale – stato rilevato – interrato

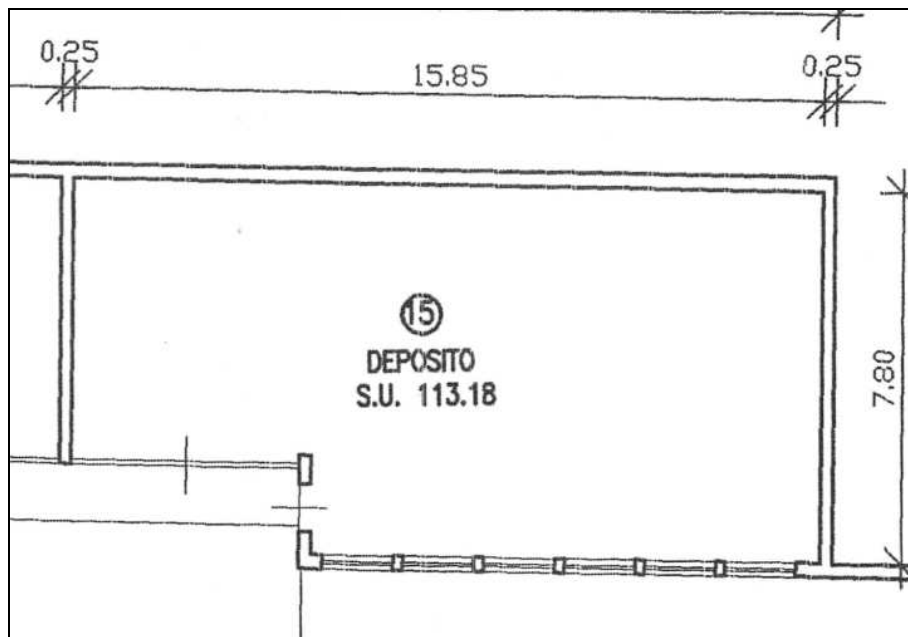
Stato approvato

Difformità riscontrate (SI/NO): NO
