**Fallimento n. 35/13 “CASTELLO IMMOBILIARE SRL in Liquidazione  
Relazione sulla verifica effettuata negli immobili della Società dopo il fallimento**

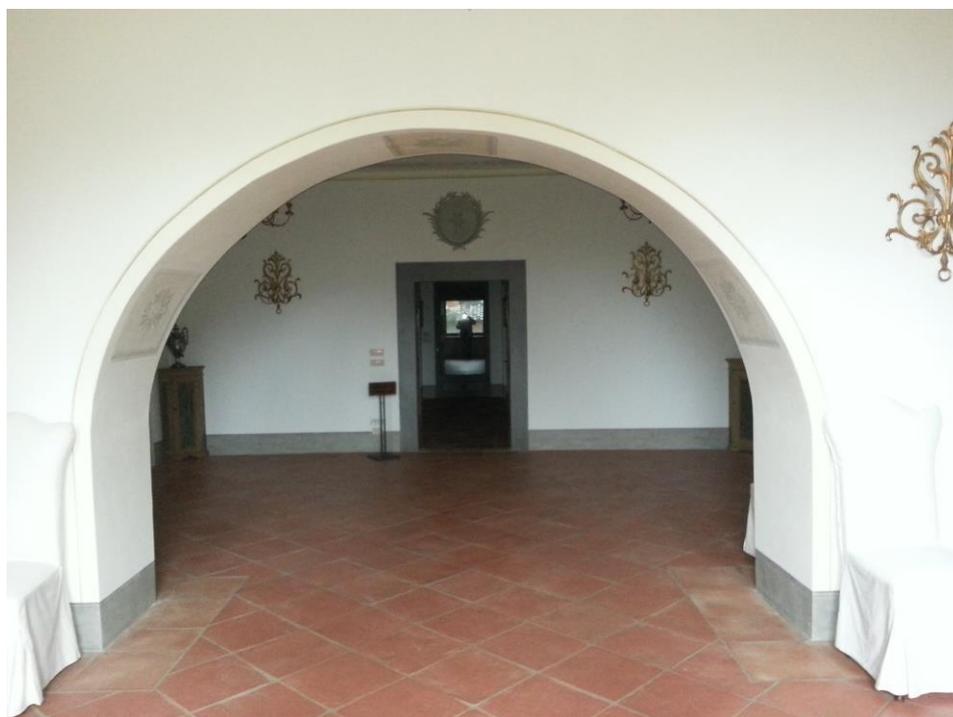
Vista della sala d'ingresso del “piano nobile”

Tra l'altro, nel sopralluogo eseguito è stato verificato che, rispetto al 2012, in questi locali sono state eseguite opere interne di modesta ma significativa consistenza, finalizzate a sepa-

rare fisicamente i locali delle cucine da quelli dell'appartamento adiacente (codice A33) in corso di ristrutturazione allora come oggi.

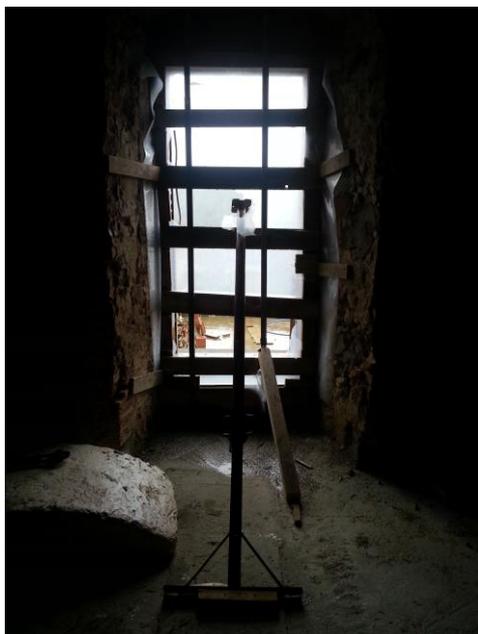
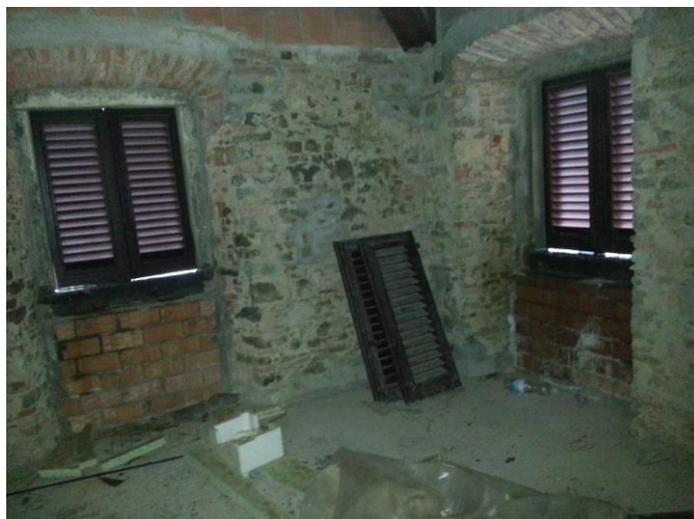
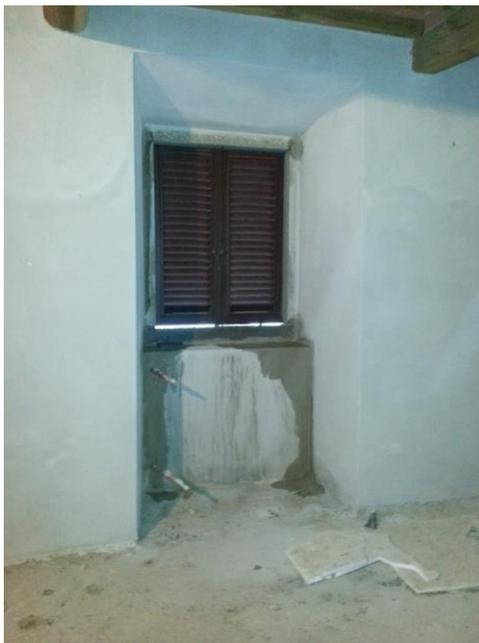
a - Negli immobili individuati nella tabella riepilogativa dai codici che vanno da A20 fino a A28 (di cui ben sette risultano accampionati come unità immobiliari in corso di definizione, essendo tutti interessati da un intervento di ristrutturazione interna che non è stato completato a seguito dei problemi che hanno portato al fallimento della società proprietaria) sono state riscontrate e documentate infiltrazioni di acque meteoriche provenienti dalle aperture esterne, che in parte risultano del tutto sprovviste di infissi (e sono state protette con teli di plastica fissati lungo il loro perimetro con tavole di legno) e in parte sono dotate dei soli infissi esterni (costituiti in genere da persiane metalliche). Dette protezioni, in caso di pioggia con vento come quella che abbondantemente cadeva lo stesso giorno del sopralluogo, non sono in grado di impedire che una parte dell'acqua penetri all'interno come ampiamente documentato nelle foto che seguono.

È importante che tale problematica non sia sottovalutata in quanto tutti i locali anzidetti occupano i piani primo e secondo della “villa” e il piano secondo del “Castello” perchè, in caso tali infiltrazioni di acqua piovana assumessero una particolare importanza in occasione di eventi temporaleschi o in ogni caso fuori dalla norma, c'è il rischio che possano verificarsi gravi danni nei locali sottostanti della “foresteria” e del “piano nobile”.

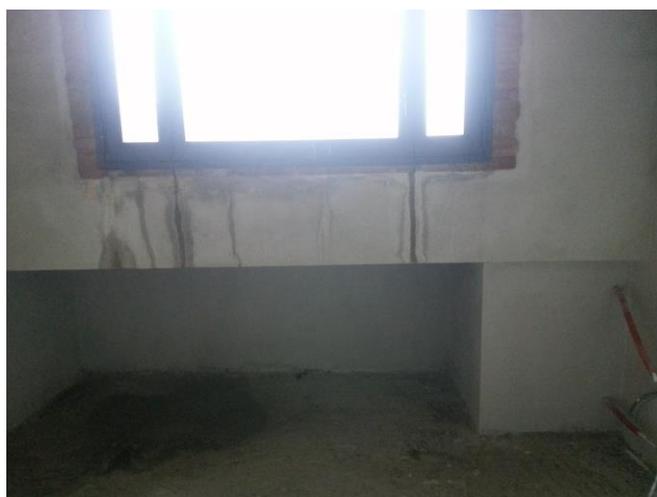
b - Nell'immobile individuato dal codice A34 (Torre 5), pur essendo i lavori interni quasi ultimati, è stata riscontrata la presenza di infiltrazioni di acque meteoriche nell'intonaco della parete esterna provenienti dalla grande finestra vetrata della stanza al piano sottotetto, dovuta probabilmente o a un difetto di tenuta dell'infisso metallico o ad una sua non corretta posa in opera.

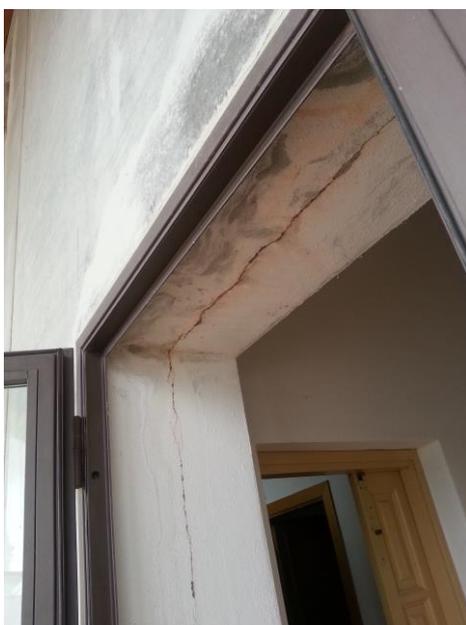
c - Negli immobili che compongono il “centro aziendale” di Parabuio, con particolare riferimento alle edificio principale individuato dal codice B02 (cantine e laboratori con soprastanti uffici) sono state verificate modeste problematiche derivanti dal non perfetto funzionamento dell’impianto di canalizzazione delle acque meteoriche provenienti dalle coperture a falde e da quelle orizzontali con soprastanti giardini pensili. Nel corso del sopralluogo sono state documentate tracce di infiltrazioni sulle murature del lato a valle (sud-ovest) e più consistenti fenomeni in alcuni locali della parte interrata che per il momento non hanno determinato danni appariscenti come quelli verificatisi nell’intonaco interno degli spogliatoi e dei servizi igienici della cantina che, come documentato nelle foto che seguono, furono a suo tempo originati da un malfunzionamento degli scarichi dei soprastanti servizi igienici degli uffici. Anche in questo caso è opportuno che tali fenomeni siano monitorati costantemente e periodicamente ad evitare che possano determinare conseguenze più gravi sulle strutture degli stessi immobili.

I sintomi delle infiltrazioni sulle murature e nel pavimento della cantina

Alla luce di quanto sopra esposto il sottoscritto ritiene opportuno che sia valutata attentamente la possibilità di sottoporre l'intero compendio immobiliare ad una verifica periodica che consenta di monitorare la situazione sia degli immobili che continueranno ad essere in qualche modo utilizzati che, a maggior ragione, di quelli che, per il loro "status" particolare, potrebbero rimanere chiusi e inutilizzati per l'intero periodo necessario alla loro vendita.

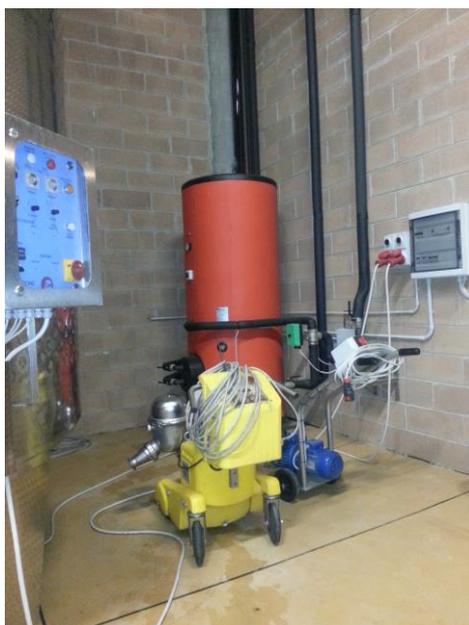
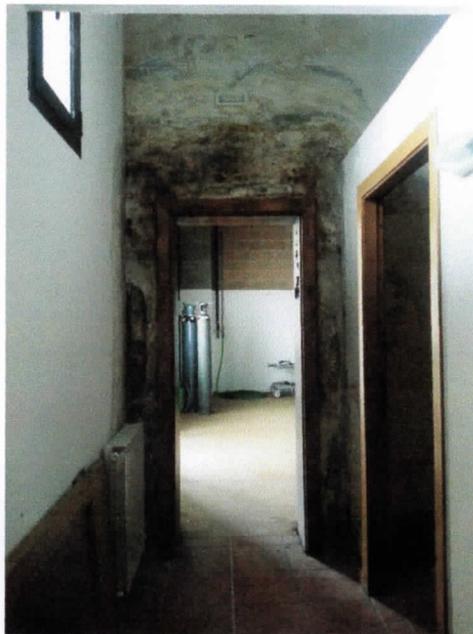
Le conseguenze di una perdita da uno scarico e della sua riparazione d'urgenza.
