**TRIBUNALE DI VICENZA**  
**SEZIONE ESECUZIONI IMMOBILIARI**

**PROCEDURA N. 128/2025 R.G.**

**ELABORATO PERITALE**

Identificazione beni: Beni in Costabissara (VI), Via N. Sauro n. 22

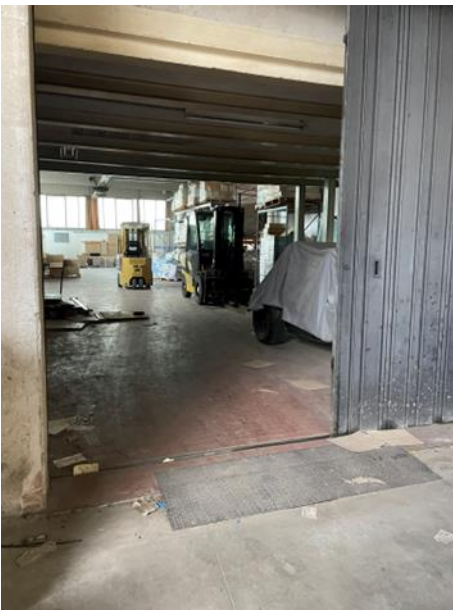
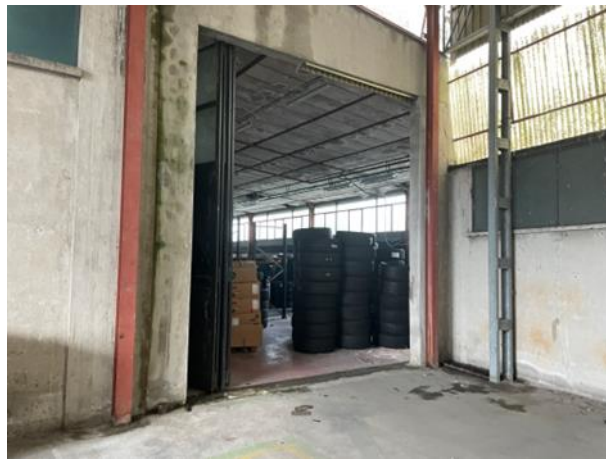
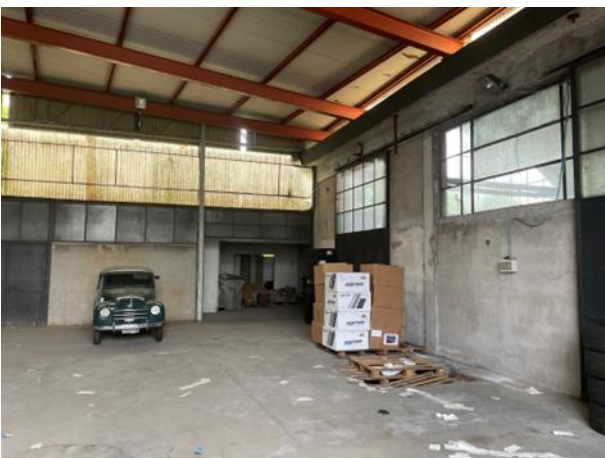
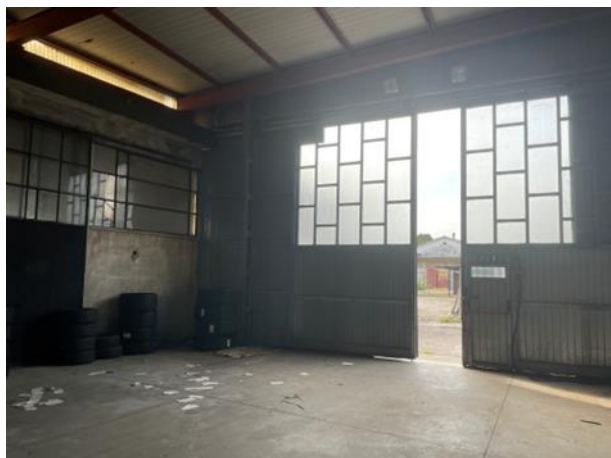
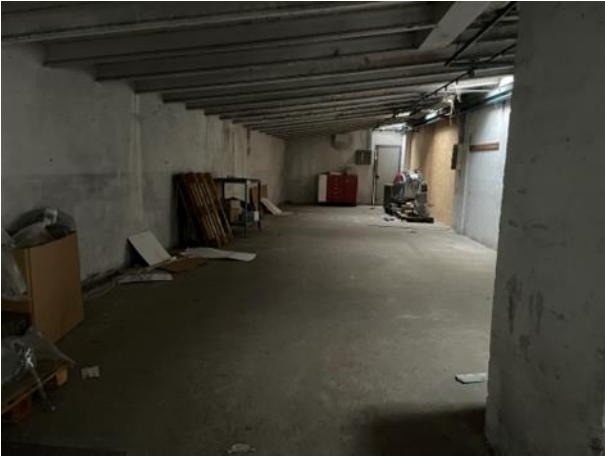
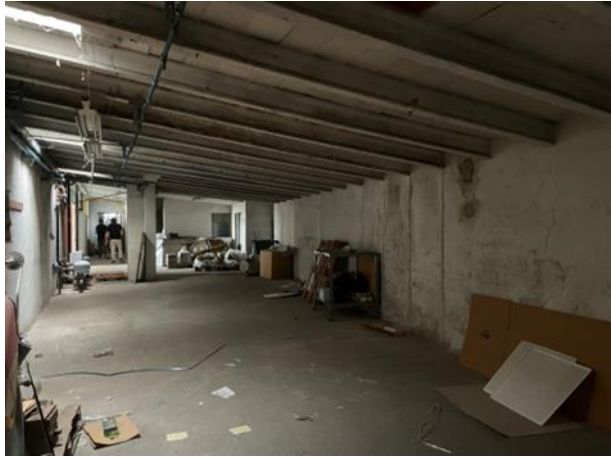
P.T. - LABORATORI - SERVIZI

I componenti e le finiture interne sono di qualità scarsa con pavimentazione in battuta di cemento su tutta la superficie a laboratori- magazzini, mentre nella zona uffici e nei bagni, le finiture sono in piastrelle di ceramica in cattivo stato di manutenzione; le pareti interne sono parzialmente rifinite ad intonaco fino, mentre solo gli uffici e i bagni presentano le tinte interne. La zona a ridosso del confine nord—est, si presenta allo stato grezzo in cattivo stato di manutenzione con evidenti infiltrazioni dalla copertura. Anche il laboratorio posto a nord presenta delle notevoli infiltrazioni dalla copertura, con distacco dei pannelli di isolamento della stessa. I portoni di accesso esterni, apribili a scorrimento, sono in ferro e i serramenti esterni di tipo a "nastro", sono in ferro e vetro semplice e si presentano in cattivo stato di manutenzione. Si evidenzia la presenza di numerose infiltrazioni e scrostamenti di intonaco/colore dei soffitti e in alcune pareti dell'intero capannone.

Si evidenzia, inoltre, la presenza di numerosi rifiuti e/o materiale di varia natura posti su alcuni locali del capannone, in particolare nel locale mezzanino e nella zona uffici vi è la presenza di numerosi arredi e attrezzature varie. Si segnala infine, la presenza di un'autovettura posta nel locale magazzino e di un furgone posto nell'area esterna.

Per quanto riguarda la presenza di numerosi pneumatici situati nel laboratorio posto a nord-ovest, si precisa che come riferito dalla ditta eseguita, sono di proprietà della società XXXXX, attuale titolare del contratto di affitto stipulato in data 01/04/2025 valido fino al 31/03/2031.

Lo stato manutentivo dell'intero capannone, è insufficiente.

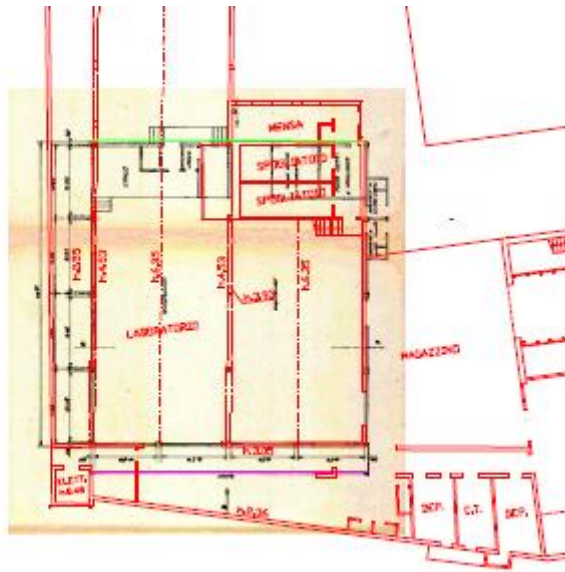
**Sovrapposizione tra lo stato rilevato e il progetto approvato nel 1962**

Si precisa che per la verifica della regolarità del fabbricato pignorato, si è proceduto con un rilievo topografico che permettesse di effettuare una sovrapposizione più realistica possibile tra lo stato realizzato e i vari progetti autorizzati. Il rilievo effettuato è di massima e non potrà essere utilizzato quale rilievo di riconfinamento e/o di verifica urbanistica.
