## TRIBUNALE ORDINARIO DI VICENZA

Esecuzione immobiliare: **247/2024****LOTTO 003 Proprietà per 1/1**

Appartamento bicamere  
indipendente al piano terra con  
cantina, rimessa e cortile esclusivo  
su contesto di parti comuni.

Viale Sant'Agostino n° 381-383.

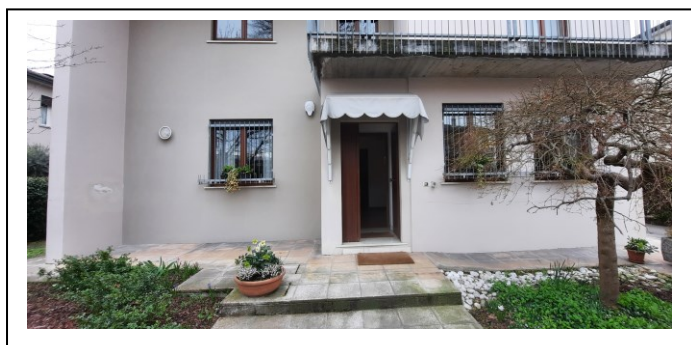
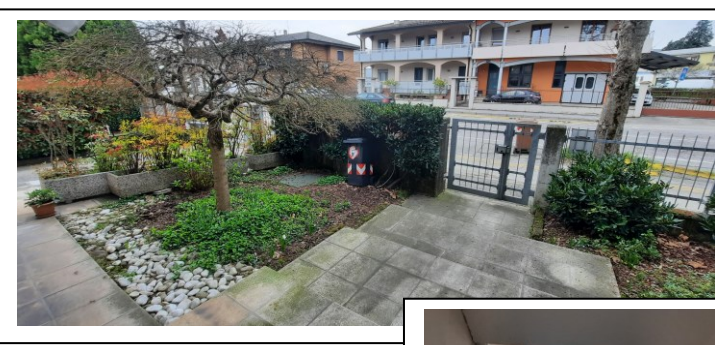
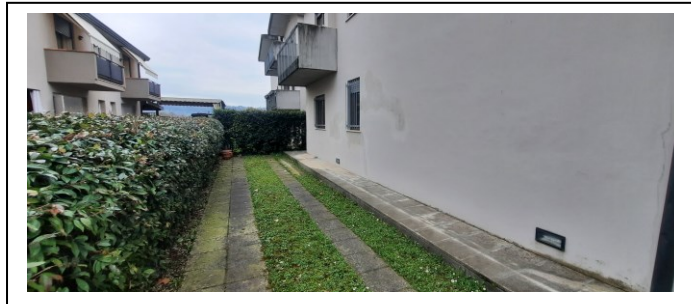
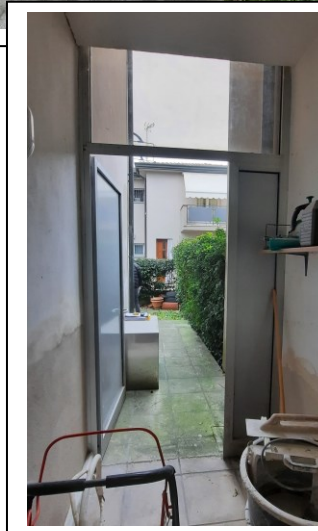
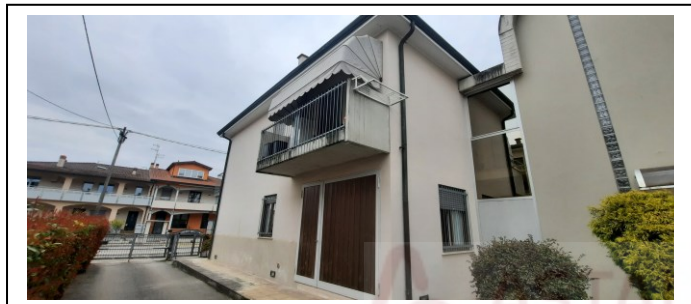
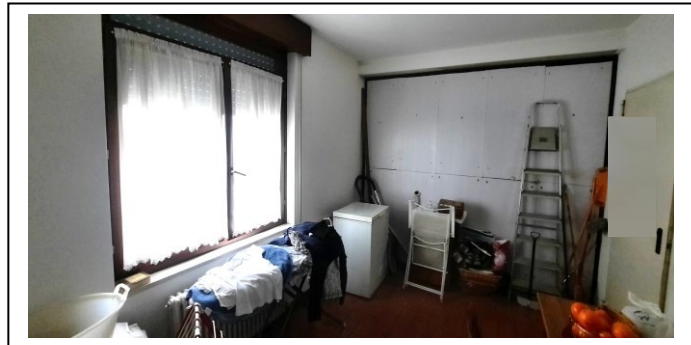
Una autorimessa è stata trasformata in camera (catastalmente risulta ancora autorimessa); l'altra autorimessa (sub. 11) viene utilizzata come lavanderia; ne dovrà essere ripristinata la funzione di autorimessa come autorizzata con apertura e messa in funzione del basculante in lamiera che immette sulla corte comune superando il dislivello esistente. La manovra di accesso e recesso dall'autorimessa sub. 11 alla corsia comune risulta difficoltosa. L'appartamento al piano terra e sue pertinenze mostra alla base delle murature evidenti segni di umidità da risalita (in parte nascoste con parziali rifodere interne in muratura). L'accesso all'appartamento avviene da un piccolo spazio ad uso ingresso ricavato senza titolo edilizio all'esterno (sotto al pogggiolo del piano primo), occupando l'area di corte; di tale locale ne dovrà essere prevista la rimozione.

Completa il cespite immobiliare la cantina sul retro ed il cortile esterno esclusivo destinato a verde in parte pavimentato / recintato con accesso carrabile e pedonale.

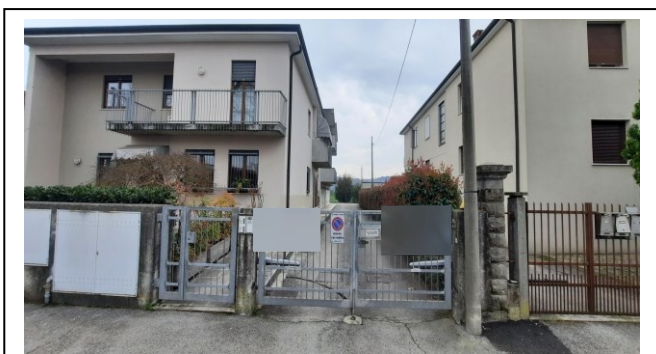
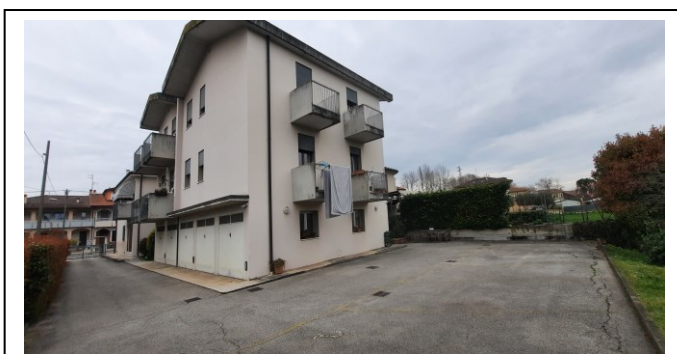
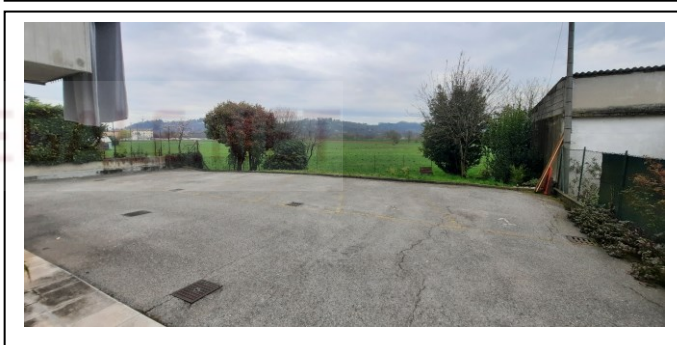
Sull'area esclusiva sub. 3 di pertinenza ai sub. 11, 12 e 13 (lato strada) insistono i contatori dei sottoservizi di tutto il complesso.

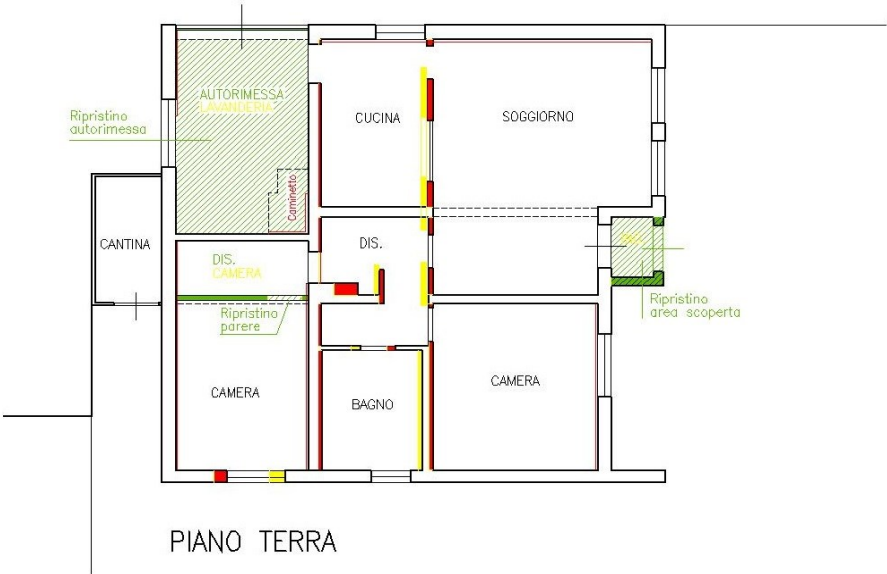
COMPARATIVO

COSTRUZIONE

DEMOLIZIONE

RIPRISTINI

Tra lo stato di fatto come visto in fase di sopralluogo, e lo stato autorizzato così come indicato nei progetti approvati rilasciati dall'area tecnica del comune di Vicenza, sono state riscontrate alcune difformità relative a disposizione degli spazi e per destinazione dei locali. Servirà una pratica edilizia in sanatoria ordinaria finalizzata a regolarizzare parte delle difformità rilevate. Non si esclude la possibilità di difformità a livello di parti comuni condominiali che nel caso andranno discusse ed eventualmente accordate tra i comproprietari.

Il locale utilizzato come lavanderia va riconvertito alla funzione di autorimessa come autorizzato; per il suo accesso dal cortile esterno si dovranno prevedere adeguate opere per superare il dislivello esistente; la manovra di accesso e recesso dall'autorimessa sub. 11 alla corsia comune risulta difficoltosa. Il locale di ingresso all'appartamento di mq. utili 1,4 ricavato senza titolo edilizio all'esterno occupando lo spazio sotto al poggolo del piano primo dovrà essere rimosso e ricondotto lo spazio ad area di corte (la sua eventuale regolarizzazione, se ammissibile, risulta comunque antieconomica ai fini della presente stima e pertanto se ne prevede la rimozione) contestualmente dovranno essere eseguite verifiche di stabilità in modo che la sovrastante terrazza sia consolidata; dovrà essere realizzato come previsto nel progetto di sanatoria del 07/03/2022 la parete con porta di accesso che crea il disimpegno antecedente alla camera. Per quanto di pertinenza delle singole unità immobiliari si prevede una spesa per pratica edilizia in sanatoria e per opere di ripristino pari a indicativi e non probatori **euro 9.500** oltre a sanzioni (euro 2.500 per pratica edilizia in sanatoria ed euro 7.000 per ripristini).
