**TRIBUNALE DI VICENZA**  
**SEZIONE ESECUZIONI IMMOBILIARI**

**PROCEDURA N. 365/2025 RGE**

**ELABORATO PERITALE**

**Ubicazione** (pag. 6): Tezze sul Brenta via Villa n. 17

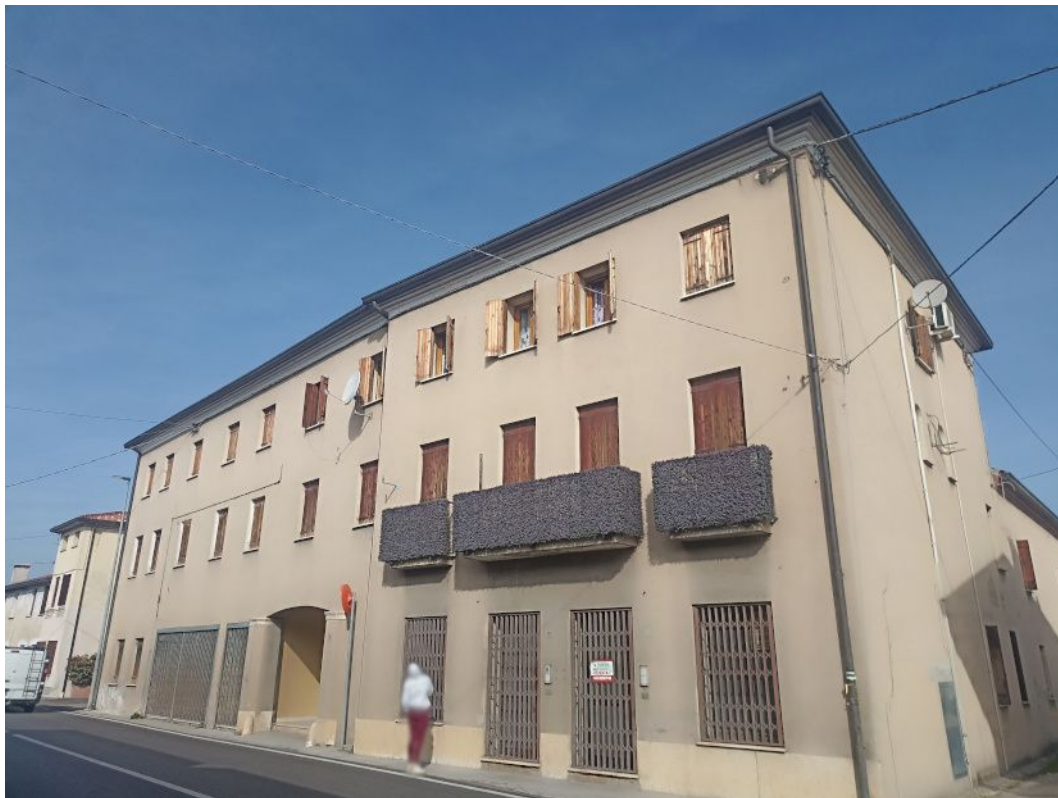
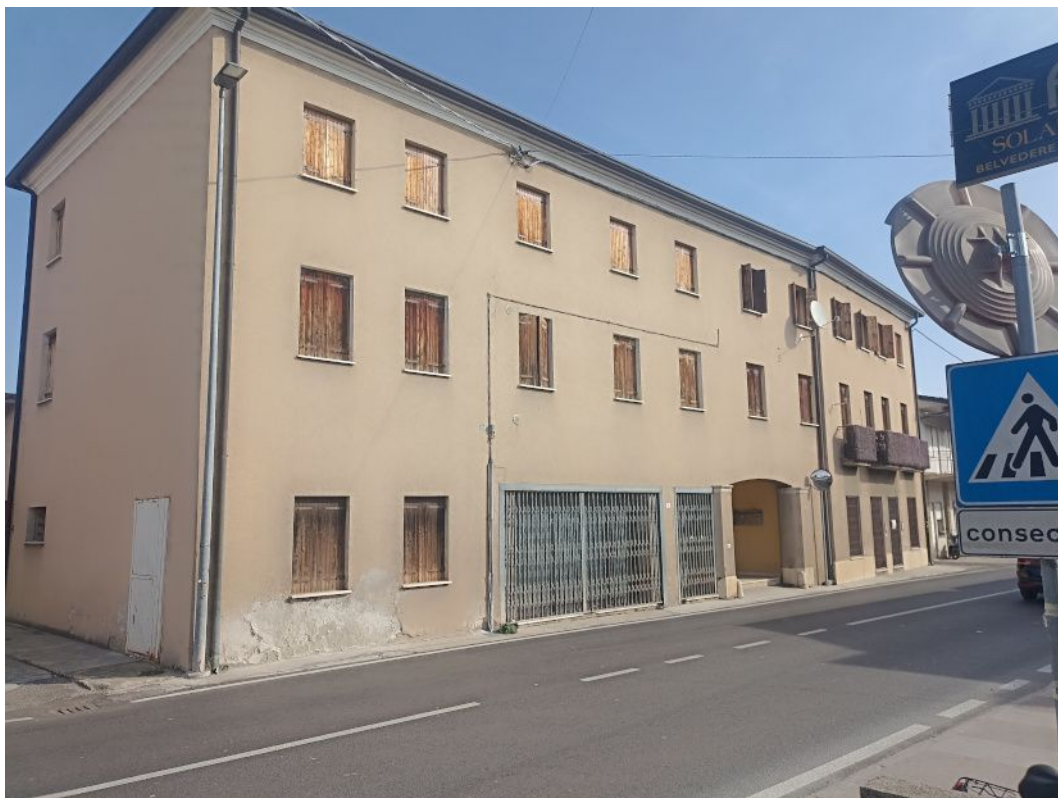
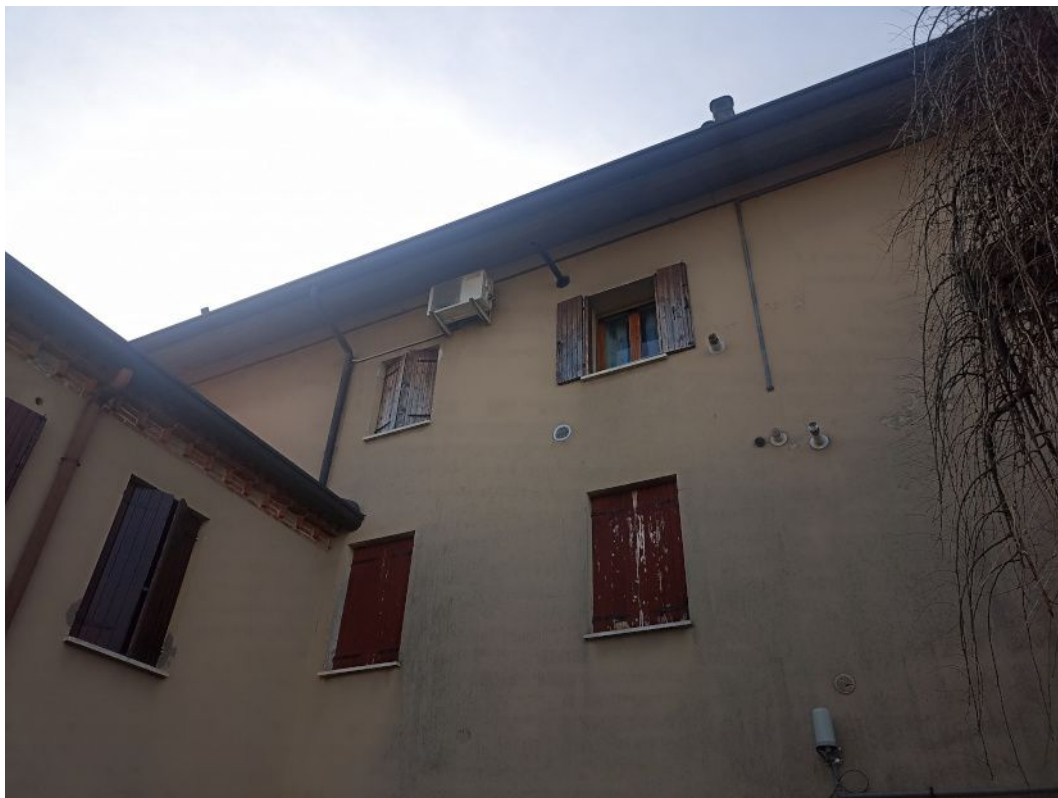
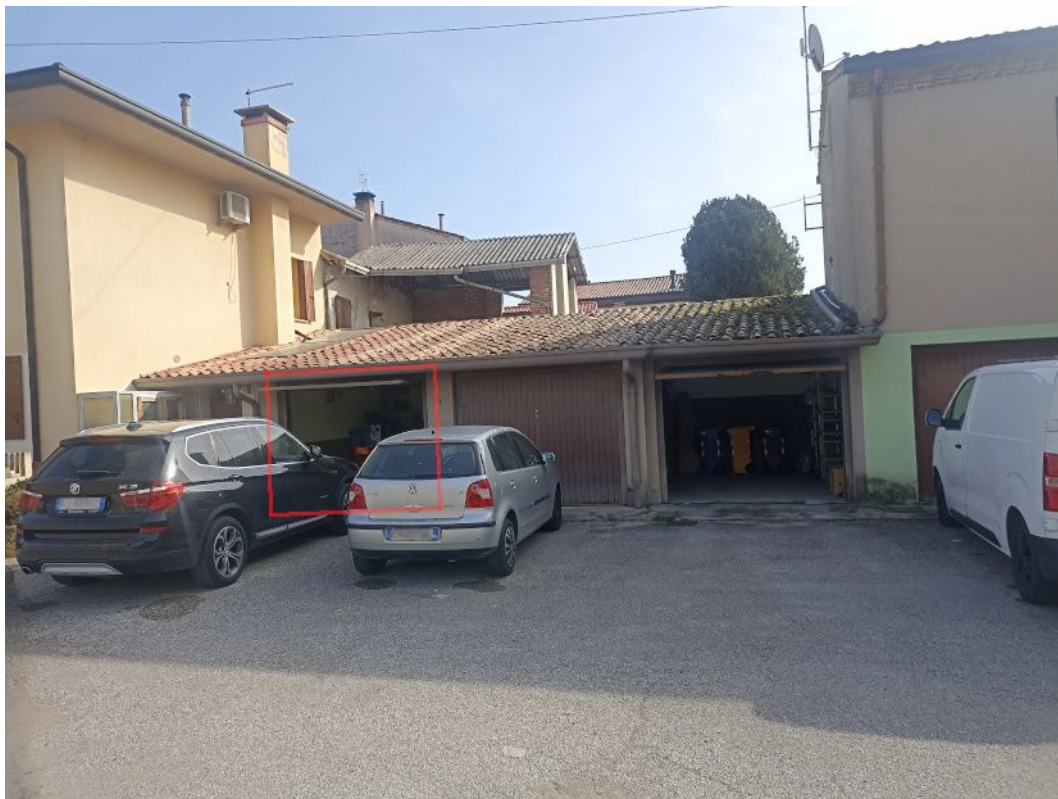
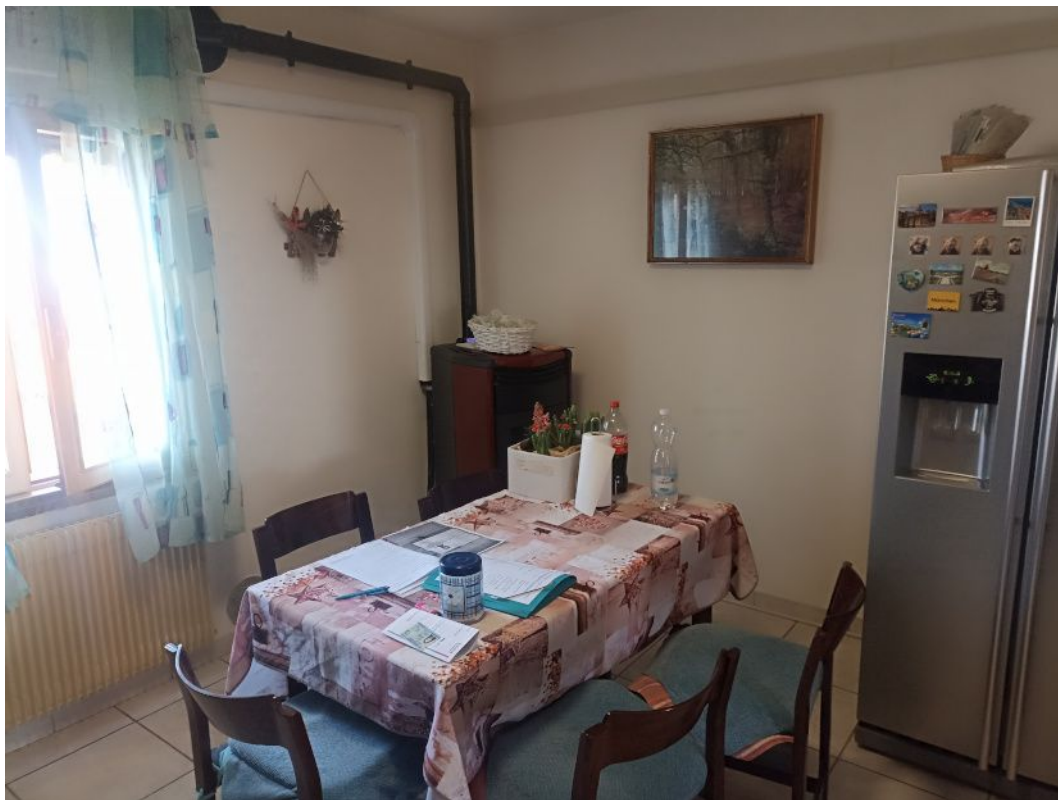
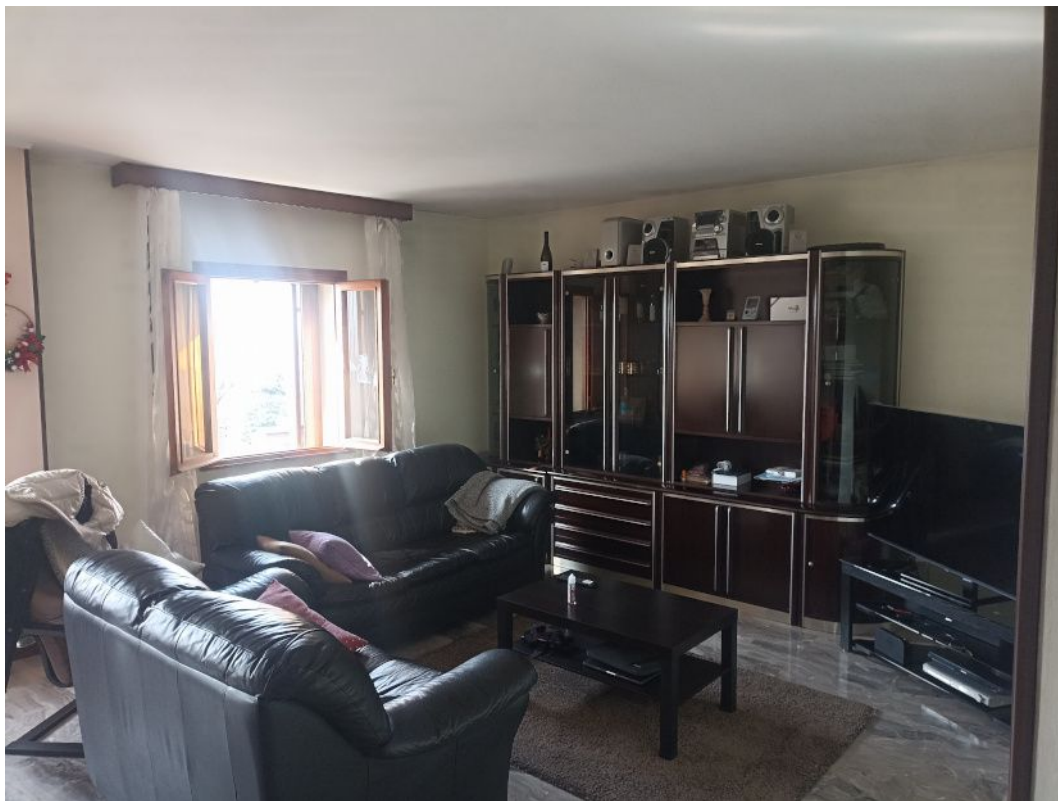
**Figura 4. Foto immobili.**

Il compendio è in scadente stato manutentivo.
