**TRIBUNALE DI VICENZA****SEZIONE ESECUZIONI IMMOBILIARI****PROCEDURA N. 68/2024 RGE (proc. riunita R.G. 115/2024)****ELABORATO PERITALE AGGIORNATO****ai sensi dell'art. 173 bis d.a. c.p.c., come modificato per effetto del D.L. 83/2015****LOTTO UNICO**

Identificazione beni: Beni in Malo (VI), Via Vittorio Veneto 169

Dati Catastali: C.F. foglio 14, p.lla 25, sub. 5 (A/2), sub. 7 (C/6) – per il diritto di piena proprietà per la quota di 1/1

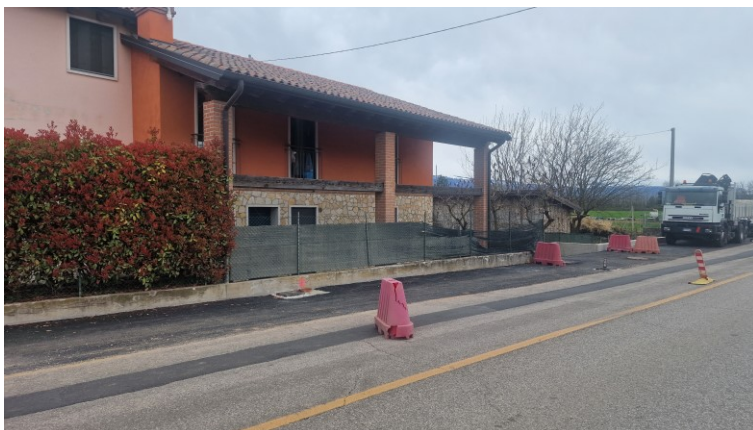
PROSPETTO SUD CON PISTA CICLABILE IN FASE DI REALIZZO

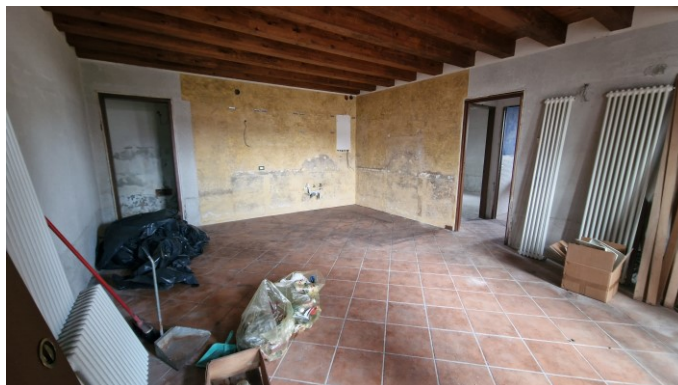
L'appartamento si presenta con parte degli intonaci in lavorazione e, nel corridoio e nelle camere, privo di pavimentazione; inoltre, sono stati rimossi i termosifoni, le porte interne e i battiscopa. In fase di sopralluogo, l'esecutato ha riferito che dopo un iniziale malfunzionamento della rete di smaltimento dei reflui, che ha provocato un ritorno di acqua dall'impianto fognario con conseguenti danni, vi sono stati importanti problemi di umidità di risalita, dovuti ad una probabile mancanza di guaina impermeabile alla base dell'edificio; entrambi gli eventi hanno provocato problematiche rilevanti all'immobile e hanno costretto ad un tentativo urgente di risanamento delle murature e della pavimentazione. Nelle camere e nel corridoio era presente un parquet in legno, che come riferito da parte eseguita è stato completamente rovinato dalle infiltrazioni d'acqua e quindi ne è stata necessaria la rimozione, per cui attualmente tali ambienti risultano allo stato grezzo. Nella zona di ingresso/cucina/soggiorno la pavimentazione è in piastrelle di ceramica/gres. Anche il bagno presenta pavimentazione in piastrelle di ceramica/gres ed è rivestito in piastrelle di ceramica; risulta dotato dei normali accessori quali water, bidet, lavabo e doccia.

SOGGIORNO – CUCINA

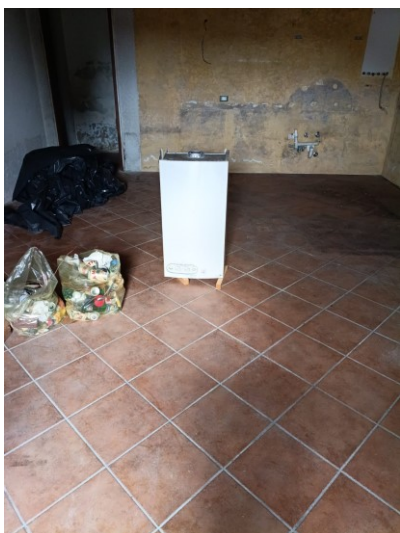
CENTRALE TERMICA

Come già anticipato, all'atto del sopralluogo avvenuto il 11/03/2026, l'esperto e il custode prendevano atto della rimozione della centrale termica, disinstallata dall'esecutato e poi riportata in loco.

rimossa dall'esecutato e poi riportata in loco. Si precisa pertanto che vi saranno dei costi da sostenere per la nuova installazione della centrale termica e la redazione della certificazione di conformità dell'impianto; tali costi e oneri devono considerarsi ricompresi nell'abbattimento del valore proposto ai fini della definizione del valore base d'asta.

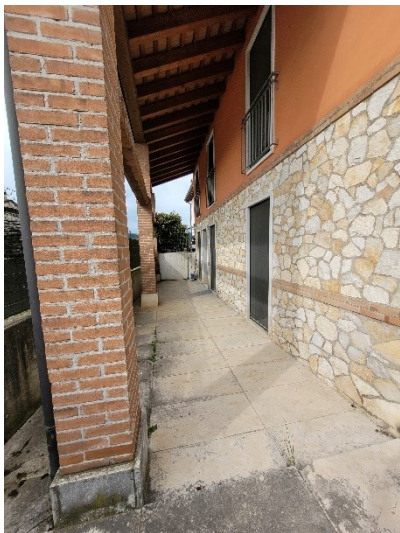
Il portico esterno presenta pavimentazione in piastrelle di ceramica/gres di grandi dimensioni, con copertura in legno e struttura portante in pilasti, rifiniti in mattoni "faccia a vista."

PORTICO ESTERNO

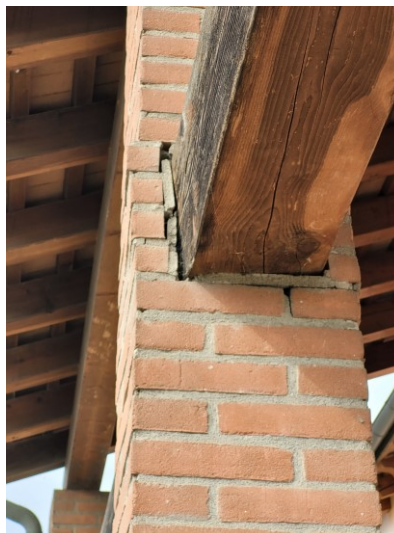
PARTICOLARE PILASTRO/TRAVE

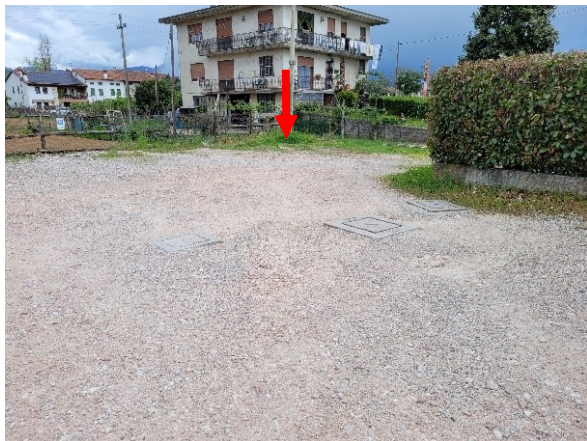
Il posto auto esterno si presenta con pavimentazione grezza in ghiaio e sassi; non è identificato materialmente sul posto ed è accessibile attraverso il b.c.n.c. identificato al sub. 22.

VEDUTA POSTO AUTO ESTERNO
