TRIBUNALE di VICENZA

Esecuzione immobiliare R.G. n. 521/2018

RAPPORTO DI VALUTAZIONE

situato in Viale Dalmazia, 55 nel Comune di Valdagno

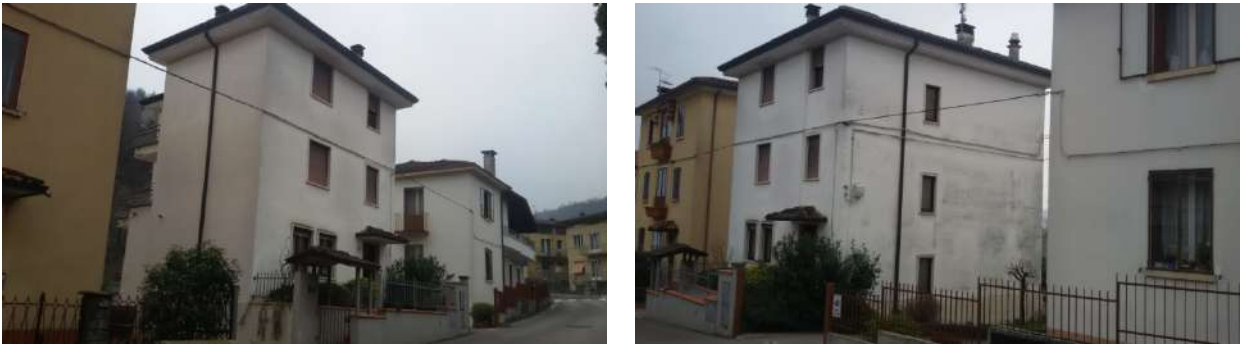
Figura 3. Foto esterne immobile.

Lo stato di manutenzione e conservazione di entrambe le unità è buono.

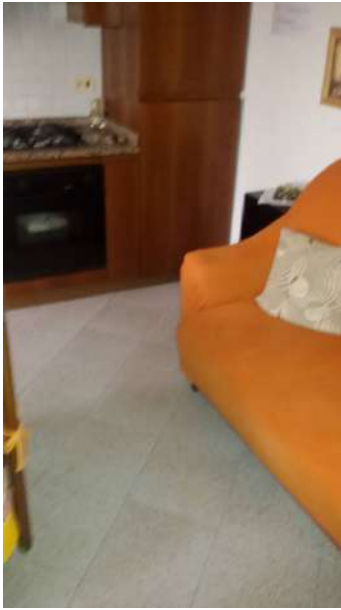
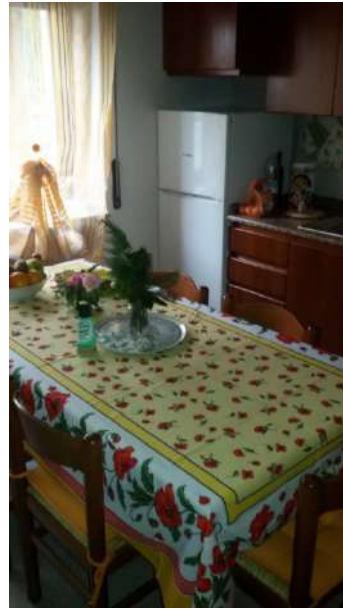
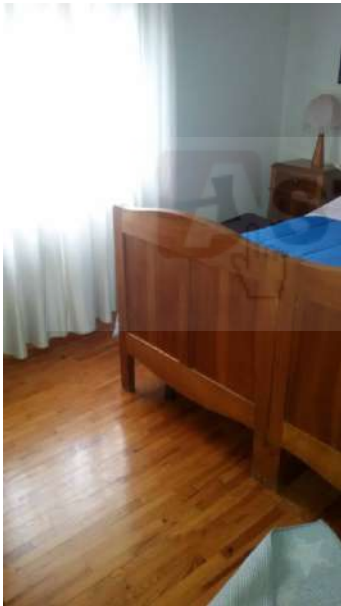
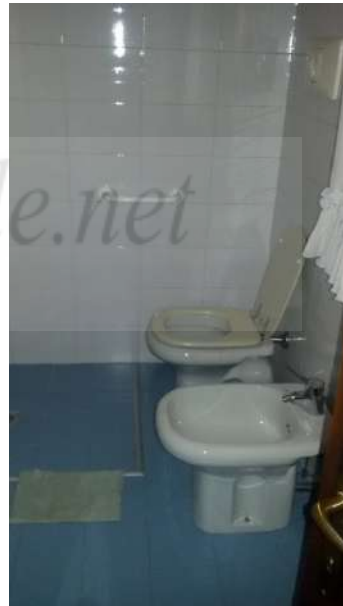
Figura 5. Foto interne appartamento.
(vedasi in allegato relazione fotografica dettagliata)

I serramenti esterni sono in legno tenero con vetro camera con chiusure oscuranti tapparelle in plastica, le porte interne sono in legno tamburato.

La pavimentazione dell'unità immobiliare è di due diverse tipologie, piastrelle in ceramica di tonalità chiara nel soggiorno-pranzo e nel bagno, legno nella camera, lo stato di conservazione è buono. Il bagno è dotato di tutti i sanitari e con piatto doccia; rivestito sino ad un'altezza di 2,00 ml, in piastrelle di ceramica a tinta chiara. Il rivestimento è presente anche in cucina con piastrelle in ceramica monocottura di colore chiaro.

Le pareti interne sono in laterizio intonacato a fino e tinteggiato con colori all'acqua in tinte tenui.

Il riscaldamento è condominiale con caldaia a gas metano pensile posizionata all'interno dell'unità abitativa al piano primo, con elementi scaldanti a radiatori posti sulle pareti esterne.

Non si rileva alcuna manutenzione straordinaria urgente da effettuare, sarà necessario rendere indipendente l'unità immobiliare mediante l'installazione di una nuova caldaia e dei contatori dedicati alle nuove utenze elettrico e metano; da quanto riferito dalla proprietà, gli impianti sono già predisposti per essere indipendenti.

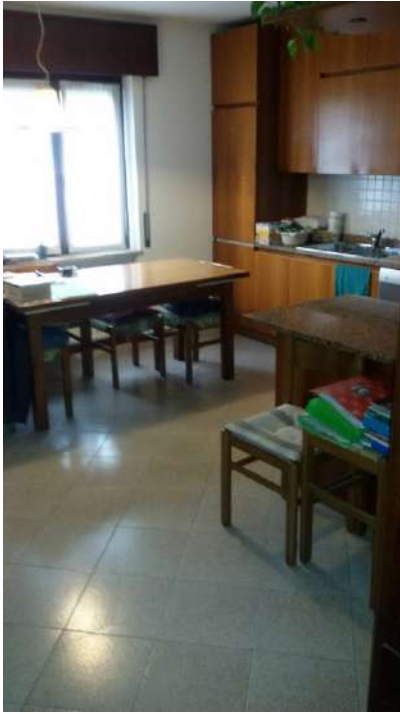
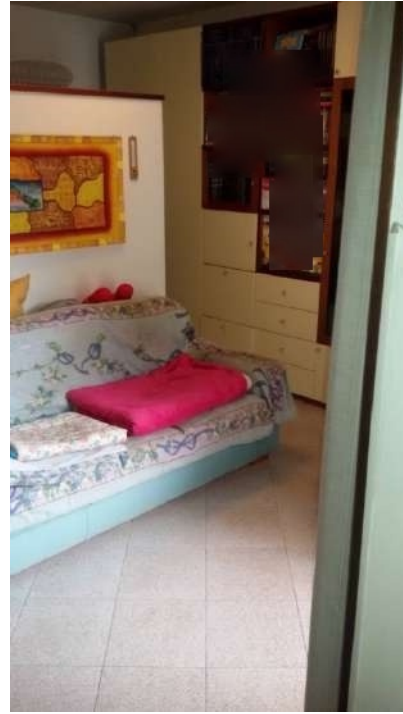
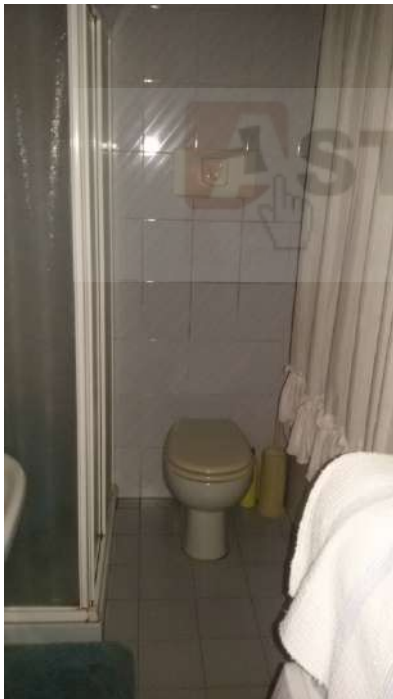
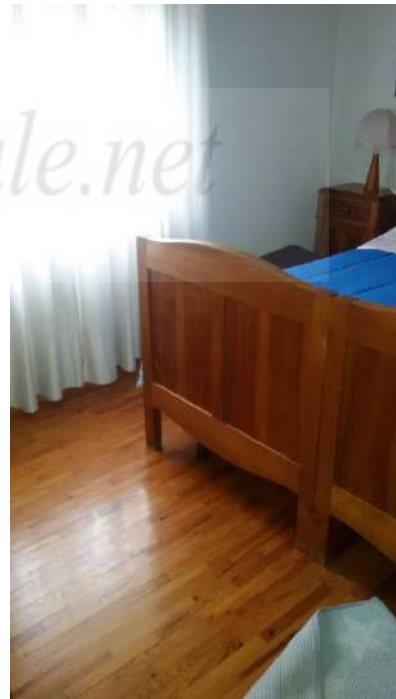
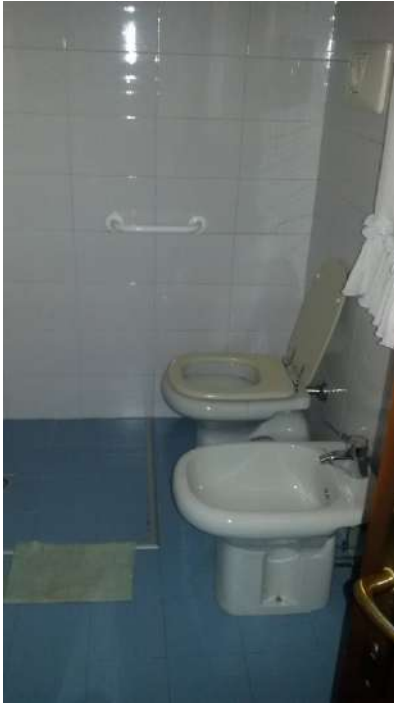
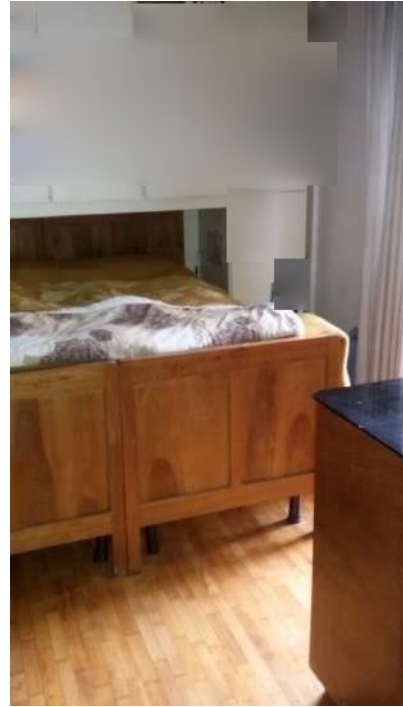
Figura 7. Foto interne appartamento.
(vedasi in allegato relazione fotografica dettagliata)

I serramenti esterni sono in legno tenero con vetro camera con chiusure oscuranti tapparelle in plastica, le porte interne sono in legno tamburato.

La pavimentazione dell'unità immobiliare è di due diverse tipologie, piastrelle in ceramica di tonalità chiara nel soggiorno-pranzo e nel bagno, legno nelle camere, lo stato di conservazione è buono. I bagni dei piani residenziali sono dotati di tutti i sanitari, uno con piatto doccia (1P) ed uno con vasca (2P); rivestiti sino ad un'altezza di 2,00 ml, in piastrelle di ceramica a tinta chiara. Il rivestimento è presente anche in cucina con piastrelle in ceramica monocottura di colore chiaro e nel W.C. al piano interrato.

Le pareti interne sono in laterizio intonacato a fino e tinteggiato con colori all'acqua in tinte tenui.

Il riscaldamento è condominiale con caldaia a gas metano pensile posizionata all'interno dell'unità abitativa, con elementi scaldanti a radiatori posti sulle pareti esterne.

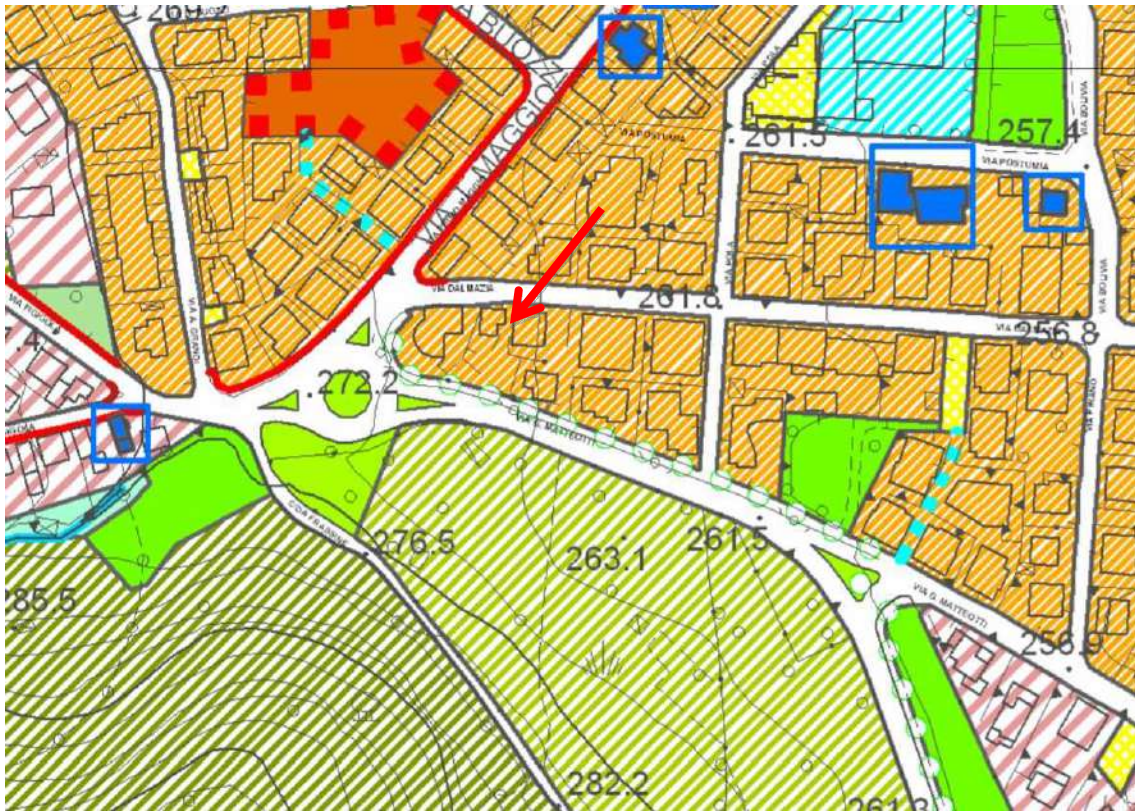
Figura 13. Estratto Zonizzazione PRG del comune di Valdagno.

Dal punto di vista urbanistico, come si evince dall'estratto del Piano Regolatore Generale, la particella n.ro 359 risulta sita in ZTO B – Zone Residenziali Consolidate. Per maggior dettaglio si allega nel seguito un estratto PRG vigente del Comune di Valdagno, con l'indicazione del fabbricato in esame.
