# TRIBUNALE ORDINARIO - VICENZA

**167/2021**

**CONSULENZA ESTIMATIVA GIUDIZIARIA**

**A** porzione di fabbricato ad uso abitazione a MONTE DI MALO via Marchiori 2, della superficie commerciale di **144,53** mq per la quota di 1000/1000 di piena proprietà

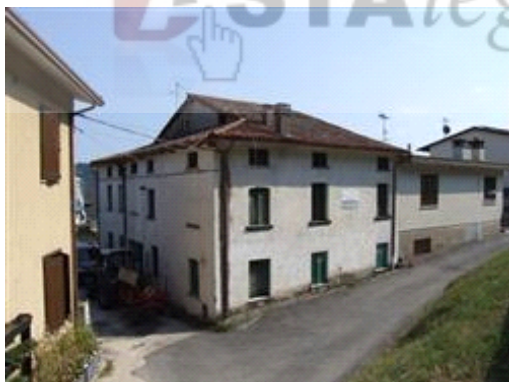
Veduta dell'immobile da Nord-Ovest

La struttura verticale è in muratura di sasso, pietra e mattoni mentre quella orizzontale è in laterocemento (solaio del piano terra) ed in legno per i piani sovrastanti compresa la copertura a tre falde inclinate con manto a finire in coppi e lattoneria in preverniciato. Si presente esternamente intonacato con davanzali in cemento (*cf. foto 01, 02*).
