**TRIBUNALE DI VICENZA**  
**SEZIONE ESECUZIONI IMMOBILIARI**  
**PROCEDURA N. 175/2025 RGE**

**ELABORATO PERITALE**

**LOTTO UNICO**

Identificazione beni: Beni in Montorso Vicentino (VI), via Tovi s.n.c.  
Dati Catastali: NCEU, foglio 6, p.lla 464, sub. 1 (A4) sub. 2 (C6) e p.lla 1720 sub. 3 (F1) – NCT, foglio 6, p.lle 463, 471, 472, 910, 916, 1710, 1712  
per il diritto di piena proprietà per la quota complessiva di 1/1

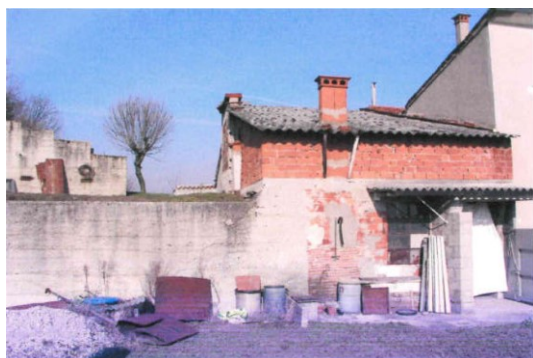
PROSPETTO SUD-EST

Le superfici verticali esternamente sono in parte intonacate ma con chiari segni di deterioramento.

I serramenti esterni sono in legno con vetro singolo, ove presenti, da sostituire; non sono presenti i pavimenti, né è stata rilevata la presenza di un bagno.

**Si precisa che al lato Nord e Ovest dell'edificio pignorato la vegetazione ha preso il sopravvento, invadendo lo spazio calpestabile e il fabbricato stesso. Per tale motivo, l'esperto allega una parte della documentazione fotografica allegata al PdC n. 30/2003, ove si può vedere la parte superiore del fabbricato, non rilevabile al momento del sopralluogo.**

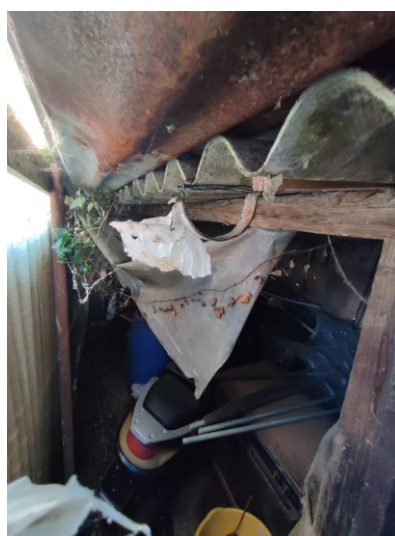
RIFIUTI SPECIALI (MOTORINO-AMIANTO)

Si segnala che negli immobili sono presenti oggetti/utensili e materiali a smaltimento speciale (es. ciclomotore, possibile presenza di lastre in amianto, bombole gas) e materiali vari in parte anche riconducibili a terzi senza titolo.

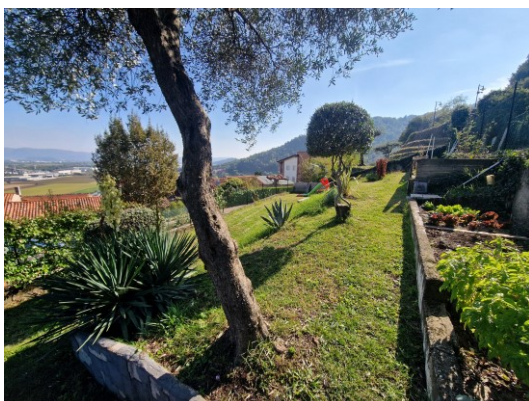
PORZIONE P.LLA 1710

La particella 1710 (giardino) al momento del sopralluogo è coltivata/manutentata da terzi senza titolo.

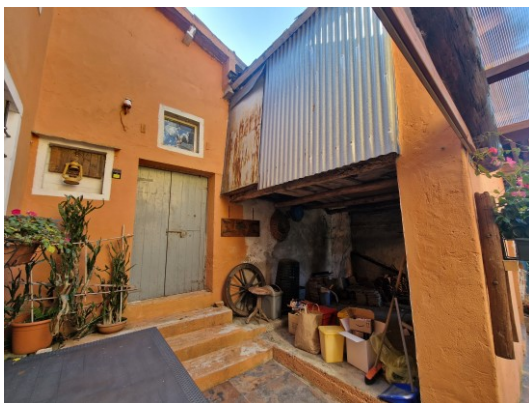
P.LLA 1720 SUB. 3

In fase di sopralluogo si è rilevata la presenza, sulla particella 1720 sub. 3, di un annesso ad uso sgombero/deposito, situato a nord-est dell'abitazione e in stato anch'esso piuttosto fatiscente. In generale, la presenza di vegetazione all'esterno e di molti beni e oggetti all'interno, hanno impedito un rilievo puntuale e dettagliato, per cui saranno necessarie ulteriori e successive verifiche, che rimangono a carico dell'aggiudicatario.
