# TRIBUNALE di VICENZA

PROCEDURA R.G. n. 343/2025

## RAPPORTO DI VALUTAZIONE

Identificazione beni: Schio C.trà S. Ulderico 43

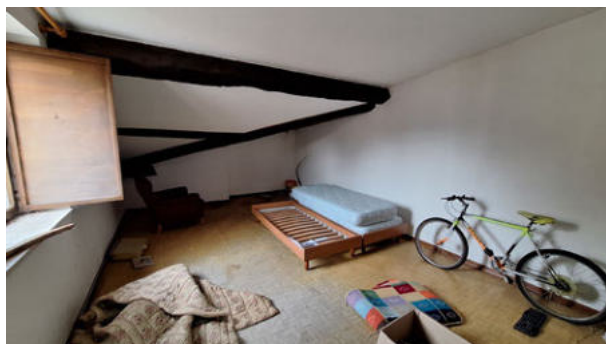
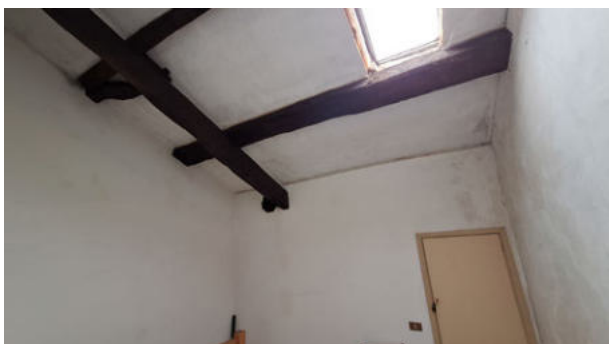
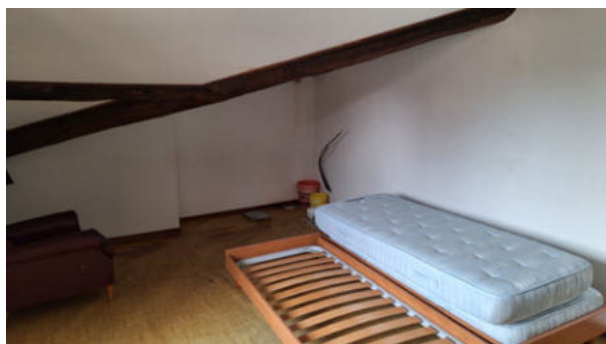
- Le pareti di tutti i locali sono intonacate in malta al greggio e fino e tinteggiatura civile, fa eccezione uno degli ambienti al piano secondo che risulta privo di intonacatura e quindi i muri appaiono al grezzo come realizzati. I soffitti dei locali sono rivestiti in lastre di cartongesso, fanno eccezione il locale cucina, il locale ingresso al piano terra e uno dei locali soffitta che presentano le travature a vista degli impalcati.

VISTA SOFFITTA P. 2°

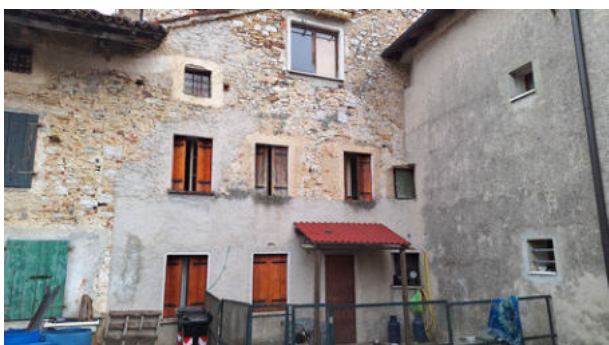
VISTA ESTERNA FIANCO OVEST

L'intero fabbricato risulta di vecchia costruzione, esternamente non presenta segni evidenti di lesioni o cedimenti tuttavia si manifesta in tutta la sua vetustà con il prospetto ovest solo parzialmente intonacato, la presenza di locali interventi di riparazione negli intonaci, ed un aspetto generale in declino.

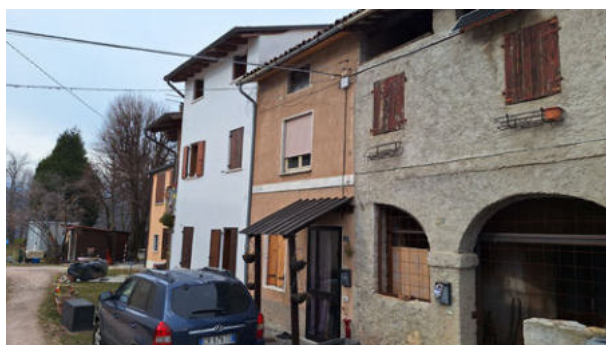
VISTA ESTERNA FRONTE SUD

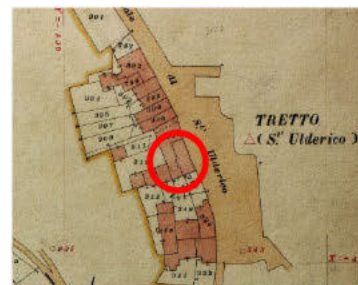
Il fabbricato è certamente di vecchia costruzione tanto da comparire nella mappa catastale d'impianto (vedi immagine a lato) risalente ai primi del 1900. L'ufficio tecnico del Comune di Schio non ha fornito alcun titolo edilizio riguardante l'immobile, eccezion fatta per la Cila Superbonus, intervento peraltro non attuato infatti l'immobile è apparso privo di tutte le riqualifiche previste dalla Scia stessa, tuttavia si evidenzia come la tavola rappresentante lo stato di fatto allegata alla Scia raffiguri l'immobile sostanzialmente conforme allo stato rilevato nel corso dell'ispezione, la stessa tavola non è stata oggetto di contestazione da parte dell'amministrazione comunale in quanto non vi sono ulteriori documenti presso l'archivio che possano essere comparati. In buona sostanza la rappresentazione dello stato di fatto come disegnata nella tavola allegata alla Scia, ad oggi è l'unico documento ufficiale presente utile al raffronto. Vista la conformazione di alcuni fori finestra è verosimile immaginare che il prospetto possa avere subito modifiche successive alla realizzazione del fabbricato, non c'è modo di accertare se tali modifiche siano state effettuate in epoca in cui vigeva l'obbligo di richiedere titoli edilizi, ulteriore verifica in questo senso è stata effettuata ricercando eventuali planimetrie catastali storiche dell'immobile, ma la ricerca non ha dato frutti in quanto l'unica planimetria presente è quella del 1991 utilizzata per il raffronto del precedente punto "Giudizio di regolarità DOCFA".
