**TRIBUNALE DI VICENZA**  
**SEZIONE ESECUZIONI IMMOBILIARI**  
**PROCEDURA N. 392/2025 RGE**  
**ELABORATO PERITALE**

**Lotto Unico**

**Tipologia bene pignorato** (pag. 5): porzione di testa di villetta a schiera, piani interrato, terra e primo, con garage esclusivo da scivolo comune.

**Ubicazione** (pag. 5): Zugliano (VI) Via Tagliamento n. 14.

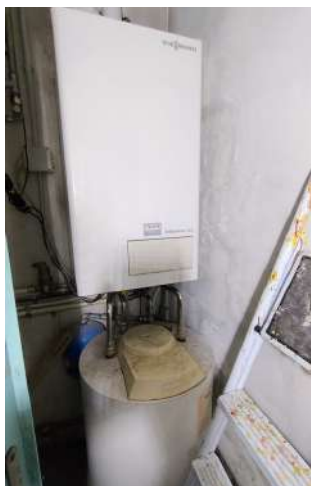
Caldaia centr. termica

**Classe energetica: E** (vedasi A.P.E. - Allegato 1). L'immobile è dotato di un impianto di riscaldamento autonomo (ora non funzionante), con caldaia a gas metano e sistema di riscaldamento a pavimento nei piani terra e primo.

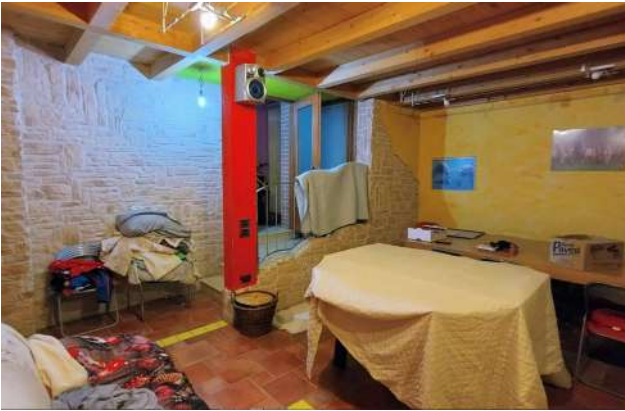
Angolo semi-abusivo taverna

Oltre a questo, dai rilievi effettuati durante il sopralluogo negli immobili, sono state riscontrate alcune modeste difformità, sempre nella parte interrata dell'immobile ma nella parte autorizzata. Si tratta di lievi difformità per le quali è possibile procedere a regolarizzare la situazione mediante una sanatoria edilizia (vedi anche Allegato 2)

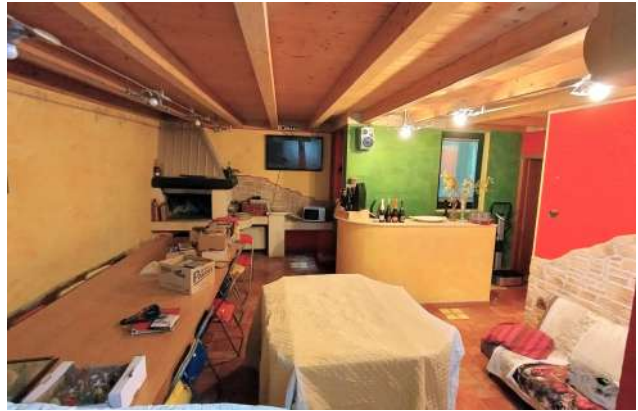
Parte abusiva della taverna

Dal confronto tra le pratiche presentate e il rilievo sul posto è emersa una rilevante difformità urbanistico-edilizia non sanabile, verosimilmente realizzata in concomitanza con l'originaria fase costruttiva e rimasta occultata nel tempo. Tale abuso, come si è già detto) consiste in una superficie interrata di circa 60 mq che si sviluppa oltre il sedime del fabbricato, al di sotto dello scoperto esclusivo e verso la strada pubblica posta sul lato sud; proprio l'adiacenza alla viabilità pubblica preclude l'applicazione di qualsiasi sanatoria, configurando l'opera come insanabile.

ripristino dello stato autorizzato, mediante la chiusura permanente con setto murario della porzione non regolarizzabile.

In merito alle difformità riscontrate, si dà atto che l'ampliamento interrato abusivo risulta urbanisticamente insanabile poiché realizzato in violazione della fascia di rispetto stradale e delle vigenti normative edilizie. Tale porzione, presumibilmente eseguita durante l'originaria fase costruttiva e rimasta occultata nel tempo, non è suscettibile di regolarizzazione; lo stesso Permesso di Costruire n. 206/2004 ha palesemente legittimato le sole porzioni conformi, individuando nella linea di confine del setto murario obliquo di progetto l'esatto limite della fascia di rispetto stradale. Per il ripristino della legittimità edilizia si renderà pertanto necessario inibire in via permanente l'accesso a detta superficie abusiva, mediante la materiale costruzione del muro di separazione regolarmente autorizzato nel citato titolo abilitativo. Per quanto concerne invece le restanti modeste difformità distributive riscontrate nella porzione legittimata del piano interrato, le stesse risultano regolarizzabili tramite la presentazione di una pratica di Sanatoria Edilizia a firma di tecnico abilitato, comprensiva di rilievo dello stato di fatto e asseverazione delle opere di adeguamento. Gli oneri economici per la rimessa in pristino dei luoghi, comprensivi delle opere edili di compartimentazione, demolizione e connesse spese tecniche, si stimano in complessivi € 15.000,00, ai quali si aggiungono € 2.500,00 per la pratica di sanatoria, comprensivi di sanzione amministrativa e competenze professionali. I tempi tecnici necessari per la redazione e il deposito dei titoli in sanatoria, unitamente all'esecuzione dei lavori edili descritti, sono valutabili in circa 90 giorni.

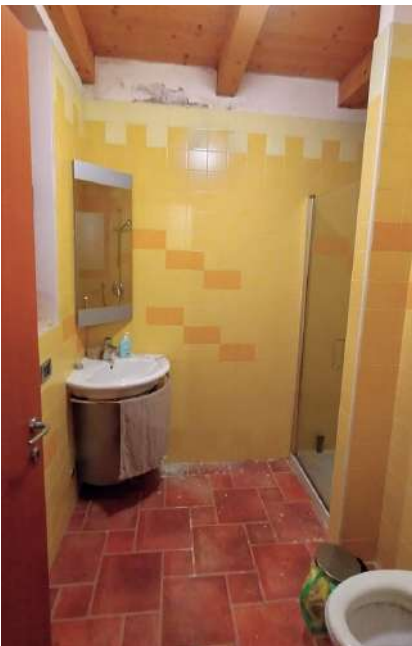
Bagno abusivo

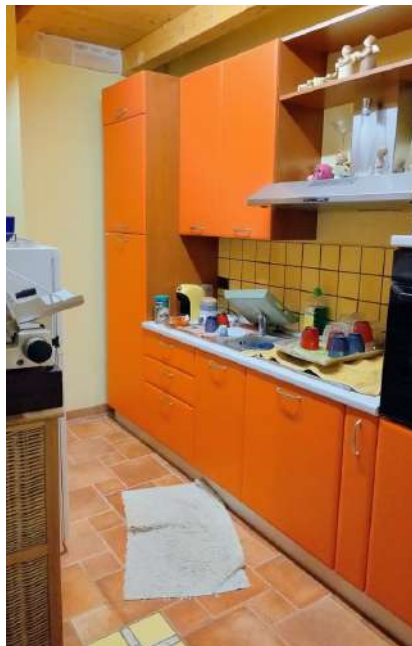
Cucinino abusivo
