**TRIBUNALE DI VICENZA**  
**SEZIONE ESECUZIONI IMMOBILIARI**  
**PROCEDURA N. 449/2024 RGE**  
**ELABORATO PERITALE**

**LOTTO N. 01**

| IDENTIFICAZIONE BENI: | <b>APPARTAMENTO</b><br><b>VIA BELMONTE N.11 - COMUNE ROANA LOCALITÀ TRESCHÉ</b><br><b>CONCA (VI)</b> |

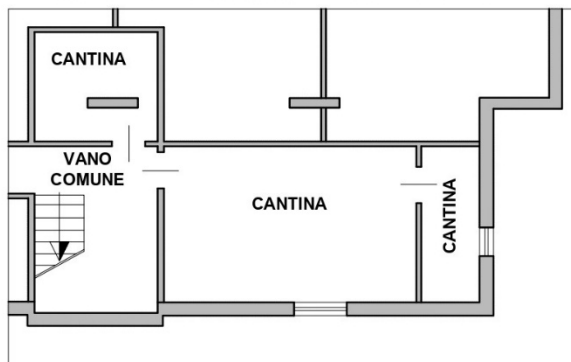
**PIANO SOTTOSTRADA - STATO REALE**

- **PIANO SEMINTERRATO:** due locali cantina, di cui uno collegato a un vano ad uso bagno. Le due cantine non sono direttamente comunicanti tra loro, ma dispongono ciascuna di un accesso indipendente dal vano scala condominiale.

A seguito dei sopralluoghi e delle verifiche eseguite, sono emerse alcune **difformità edilizie**, in particolare al piano seminterrato, il quale presenta un'articolazione dei locali diversa rispetto a quanto raffigurato nei

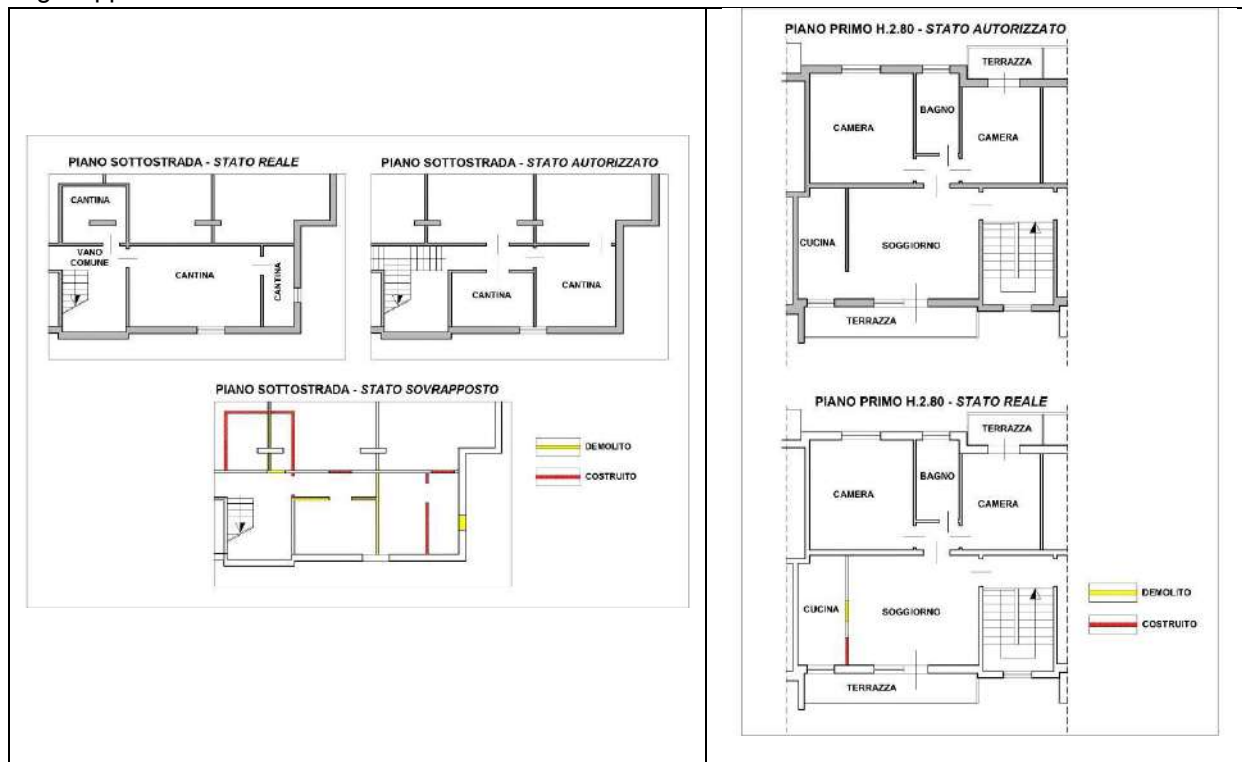
A seguito dei sopralluoghi e delle verifiche eseguite, sono emerse alcune **difformità edilizie**, in particolare al piano seminterrato: il quale presenta un'articolazione dei locali diversa rispetto a quanto raffigurato nei disegni approvati.

Si sottolinea che le difformità distributive del piano interrato, non riguardano esclusivamente l'unità immobiliare oggetto della presente relazione, ma interessano anche le altre unità dell'intero condominio.

Da colloqui intercorsi con il tecnico comunale, è emerso che la **sanatoria dovrà essere presentata congiuntamente da tutti i proprietari delle unità immobiliari difforme**. A tal fine, per la redazione del progetto di sanatoria, sarà necessario eseguire **rilievi strumentali approfonditi**, volti a verificare non solo le difformità interne del piano seminterrato, ma anche il rispetto delle dimensioni volumetriche, delle distanze dai confini e delle distanze dagli edifici circostanti, in conformità con il progetto approvato.

Le difformità interne, relative esclusivamente all'unità immobiliare oggetto di stima, risultano generalmente sanabili mediante un intervento il cui costo complessivo è stimato in circa € 5.000,00, comprensivo di spese tecniche, sanzioni e altri oneri accessori.

Tuttavia, si evidenzia che sarà necessario procedere con una **sanatoria congiunta**, insieme a tutti i proprietari del condominio, per regolarizzare le difformità riscontrate al piano interrato. Tale operazione richiederà una **verifica più ampia della conformità edilizio-urbanistica dell'intero edificio**, con particolare riferimento a volumi e distanze. Queste verifiche potrebbero far emergere ulteriori irregolarità, potenzialmente non sanabili o sanabili solo attraverso costi significativamente più elevati.
