**TRIBUNALE DI VICENZA**  
**SEZIONE ESECUZIONI IMMOBILIARI**

**PROCEDURA N. 9/2026 RGE**

**ELABORATO PERITALE**

Identificazione beni: Beni in Crespadoro (VI), Via Cappello, 17

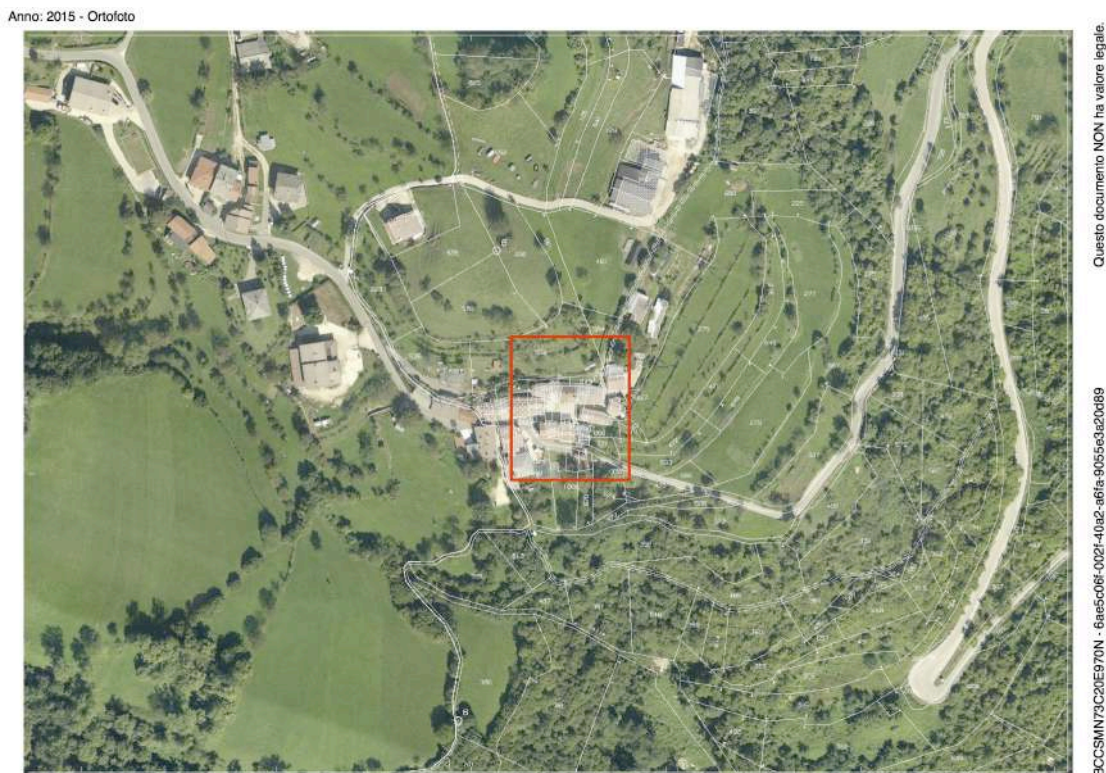
**Figura 1. Sovrapposizione ortofoto con mappa catastale.**

Il sottoscritto ha eseguito la sovrapposizione tra la mappa catastale e la foto satellitare; premesso che trattasi di una sovrapposizione non del tutto corretta in quanto le “due fonti” sono diverse (la mappa catastale deriva da una precisa misurazione strumentale della terra mentre l'altra è una foto satellitare), dalla sovrapposizione si evince che la sagoma dell'intero fabbricato e del lotto corrispondono con un buon grado di approssimazione all'ortofoto (vedasi allegato n. 4 alla presente).

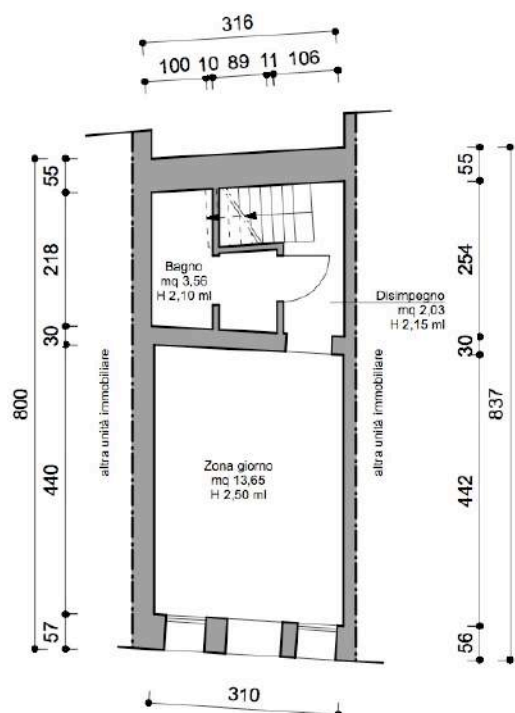
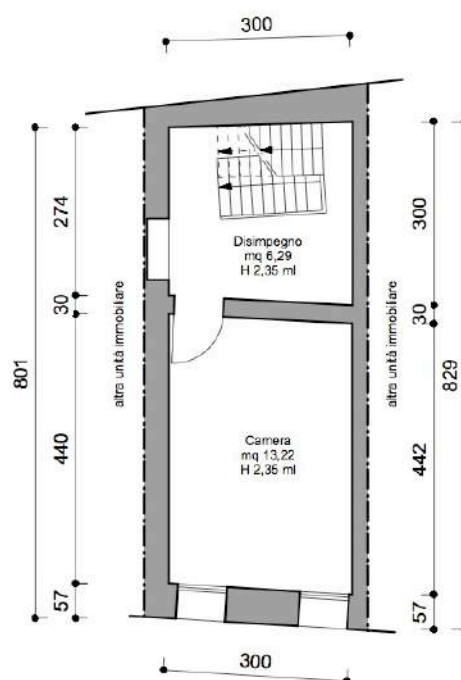
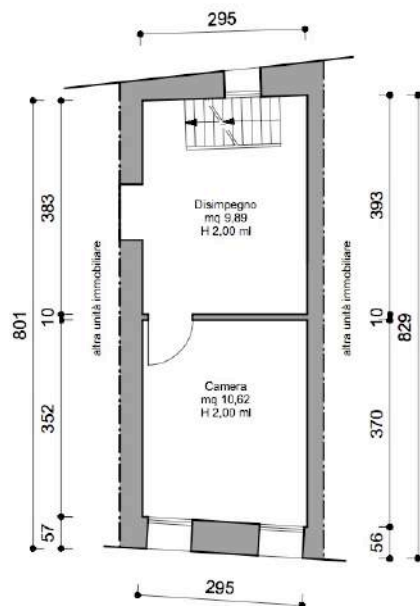
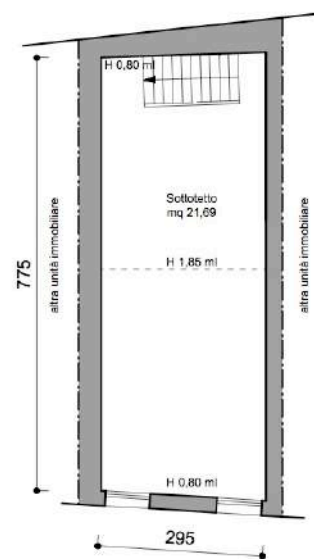
**Figura 3. Planimetria immobili.**

Al fabbricato in esame si accede dal piano terra, sul prospetto sud, e si apre direttamente nella zona giorno di circa 14 mq, da cui si passa ad un disimpegno di circa 2 mq su cui si affaccia un bagno di circa 3 mq e la scala di collegamento con il piano superiore al cui arrivo si trova un disimpegno di circa 6 mq su cui si apre una camera di circa 13 mq, la scala conduce poi al piano secondo dove si trovano un disimpegno di circa 10 mq ed una seconda camera di circa 11 mq, la scala porta poi al piano sottotetto avente una superficie di circa 22 mq.

I vani hanno forma pressoché regolare, salvo la presenza di murature non perfettamente in squadra tra loro e sono dotati di forometrie che consentono il giusto rapporto di superficie finestrata apribile e illuminazione diretta naturale, ad esclusione del bagno e dei disimpegni.

**PIANTA PIANO TERRA**  
 Scala 1:100

**PIANTA PIANO PRIMO**  
 Scala 1:100

**PIANTA PIANO SECONDO**  
Scala 1:100

**PIANTA PIANO TERZO**  
Scala 1:100

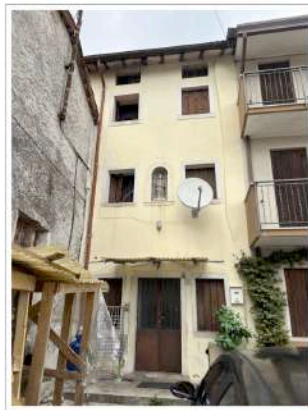
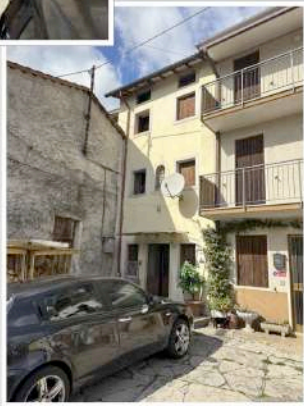
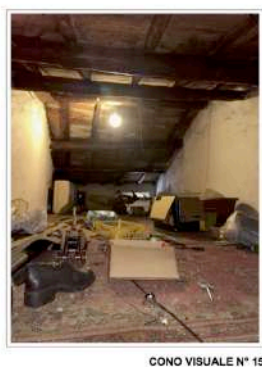
**Figura 4. Foto immobile.**

L'edificio si presenta in condizioni di manutenzione complessivamente insufficienti, ma esternamente si presenta in discrete condizioni.

Lo stato di conservazione dell'unità è insufficiente.
