**TRIBUNALE DI VICENZA**  
**SEZIONE ESECUZIONI IMMOBILIARI**  
**PROCEDURA N. 15/2025 RGE**  
**ELABORATO PERITALE**

**Lotto n. 5** (di n. 5 Lotti)

Identificazione beni: Beni in Caldogno (VI), Via Palazzina, 6

Dati Catastali: NCEU, Fg. 13, p.lla 581, sub. 12 (cat. A/7),  
per il diritto di piena proprietà per la quota di 1/1

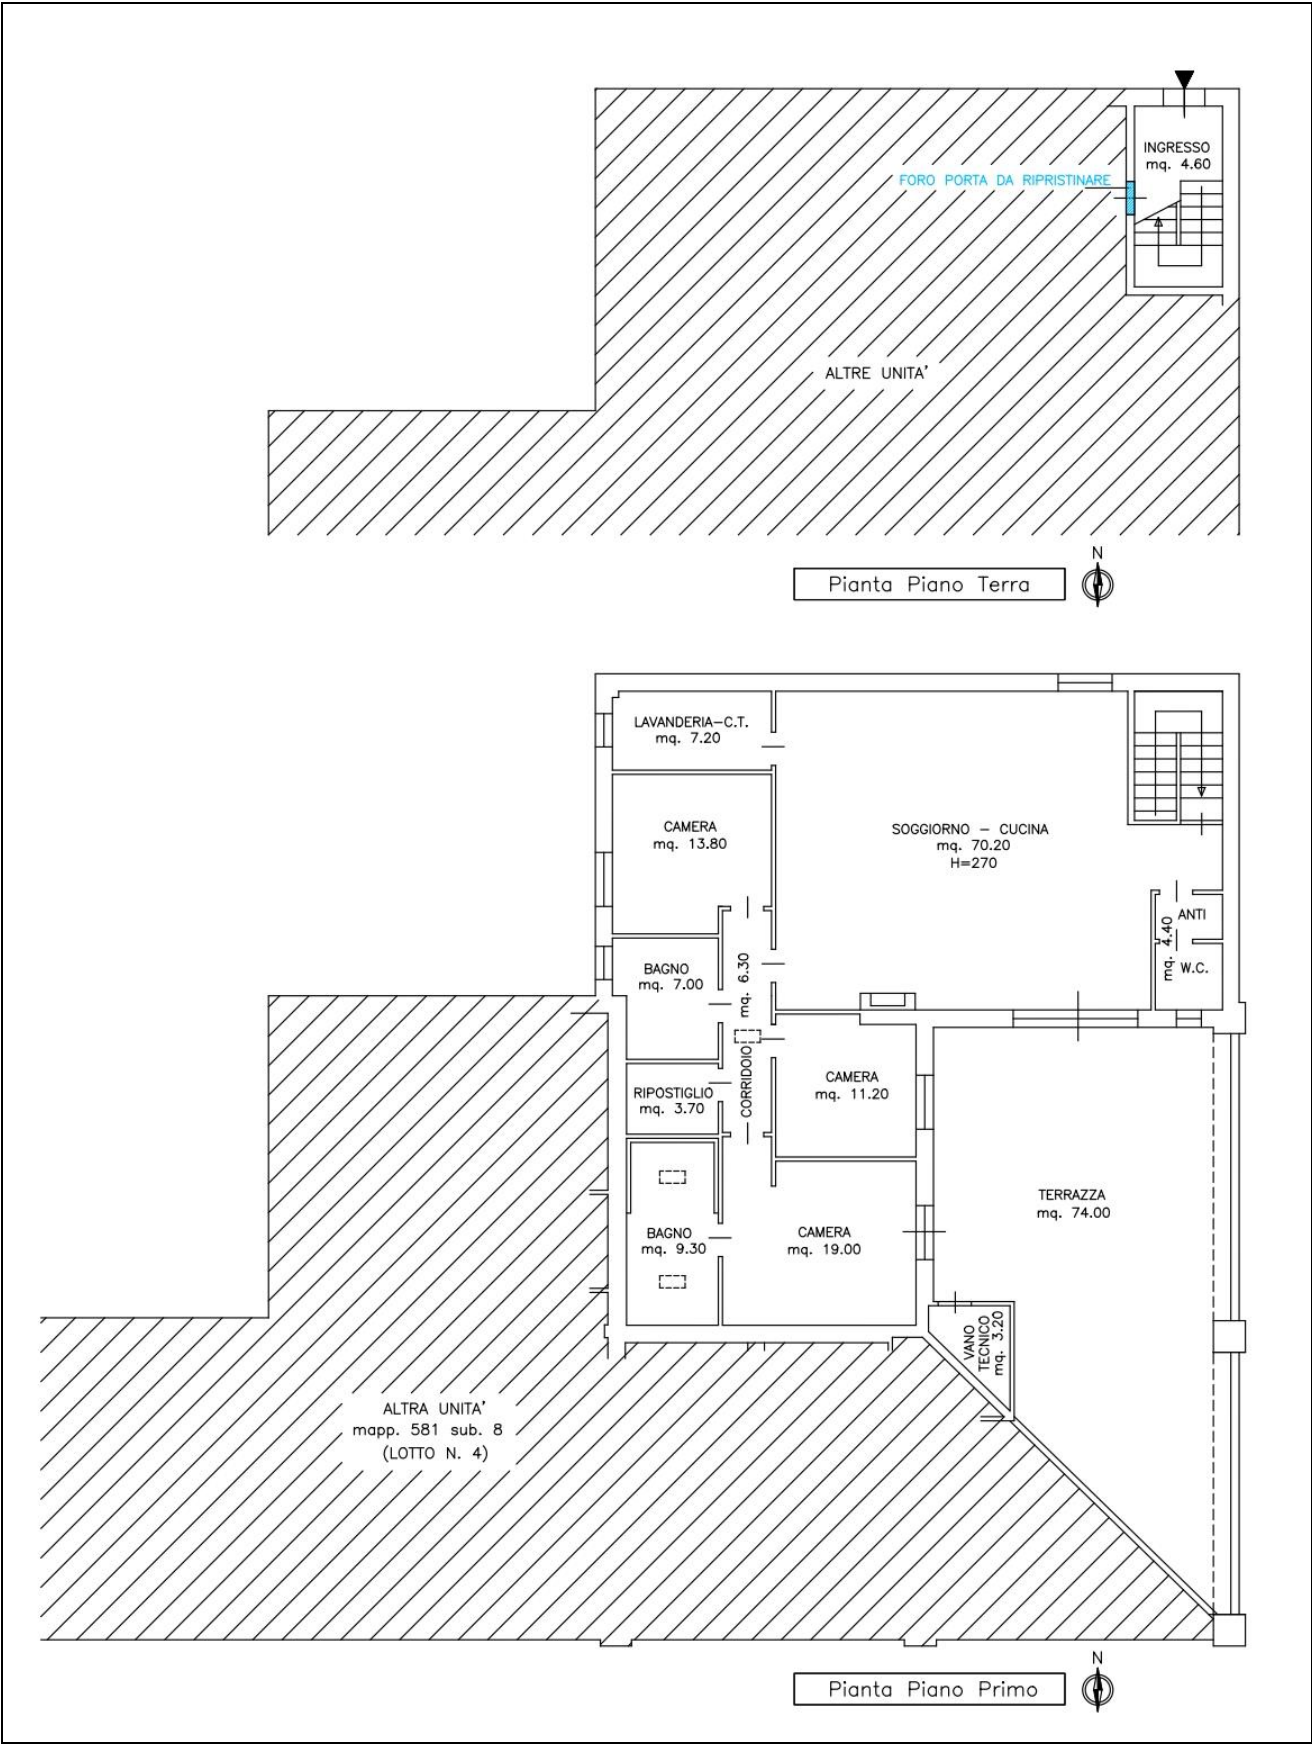
Figura 3. Planimetrie immobili – Abitazione mappale 581 sub. 12.

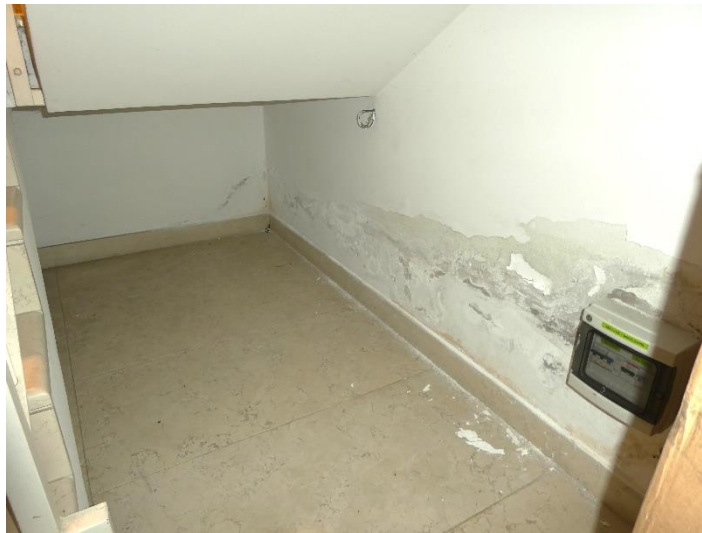
**L'immobile complessivamente risulta in buono stato di manutenzione**, eccetto la presenza di alcune tracce di umidità di risalita presenti nel sottoscala d'ingresso al piano Terra.

7. – Abitazione mappale 581 sub. 12: presenza di umidità di risalita nel sottoscala d'ingresso

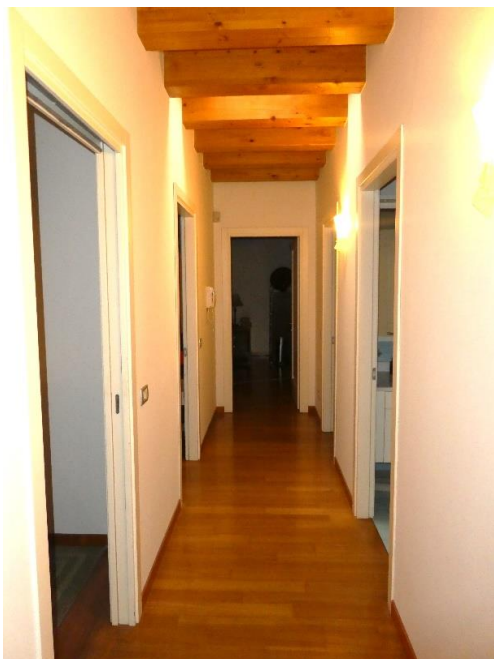
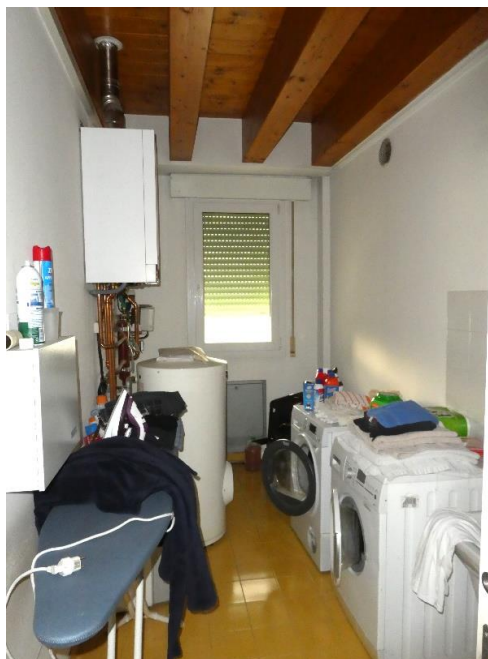
L'impianto di riscaldamento è a pavimento radiante, alimentato da caldaia autonoma a gas metano posizionata nel locale lavanderia/Centrale Termica al piano Primo.

16. – Abitazione mappale 581 sub. 12: Corridoio e Lavanderia/Centrale Termica

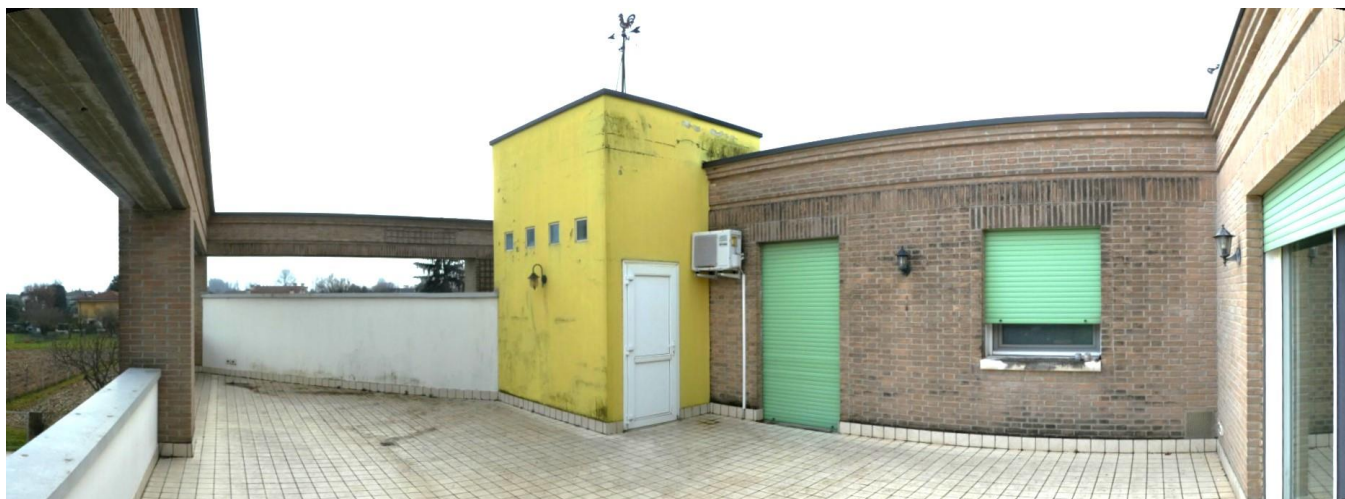
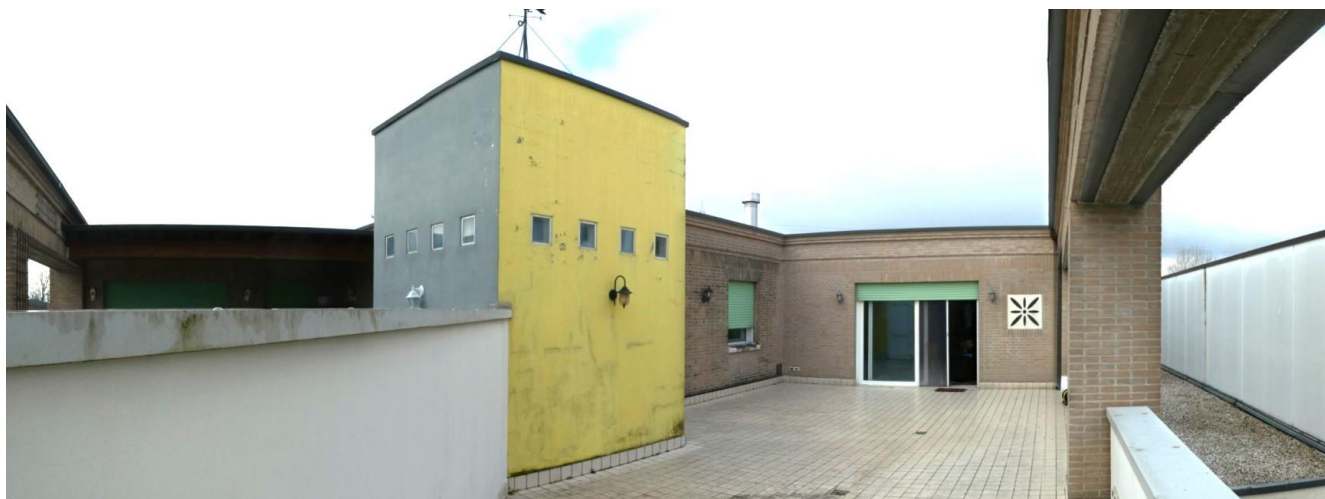
- superficie utile (di calpestio) di circa mq. 74,00;
- il coefficiente utilizzato per la determinazione della superficie commerciale uguale a 0,25.

17. – Abitazione mappale 581 sub. 12: Terrazza nel lato Sud

18. – Abitazione mappale 581 sub. 12: Terrazza nel lato Sud

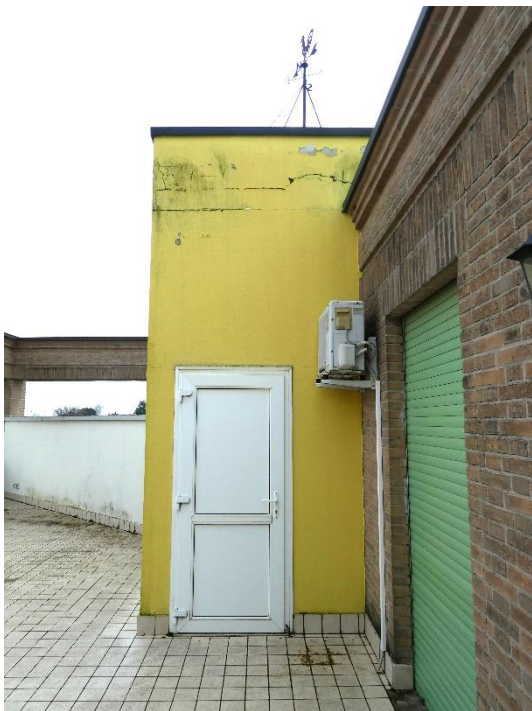
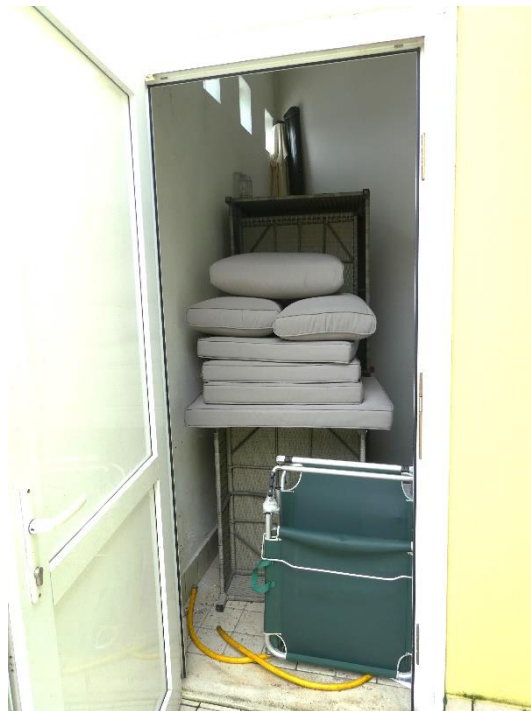
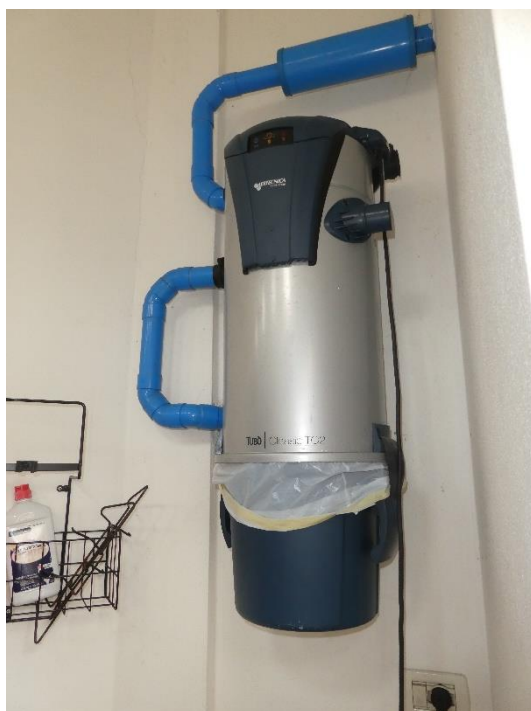
Nel vano tecnico esterno è posizionato il motore dell'impianto di aspirazione centralizzato.

19. – Abitazione mappale 581 sub. 12: Vano Tecnico nella terrazza

20. – Abitazione mappale 581 sub. 12: Interno Vano Tecnico nella terrazza

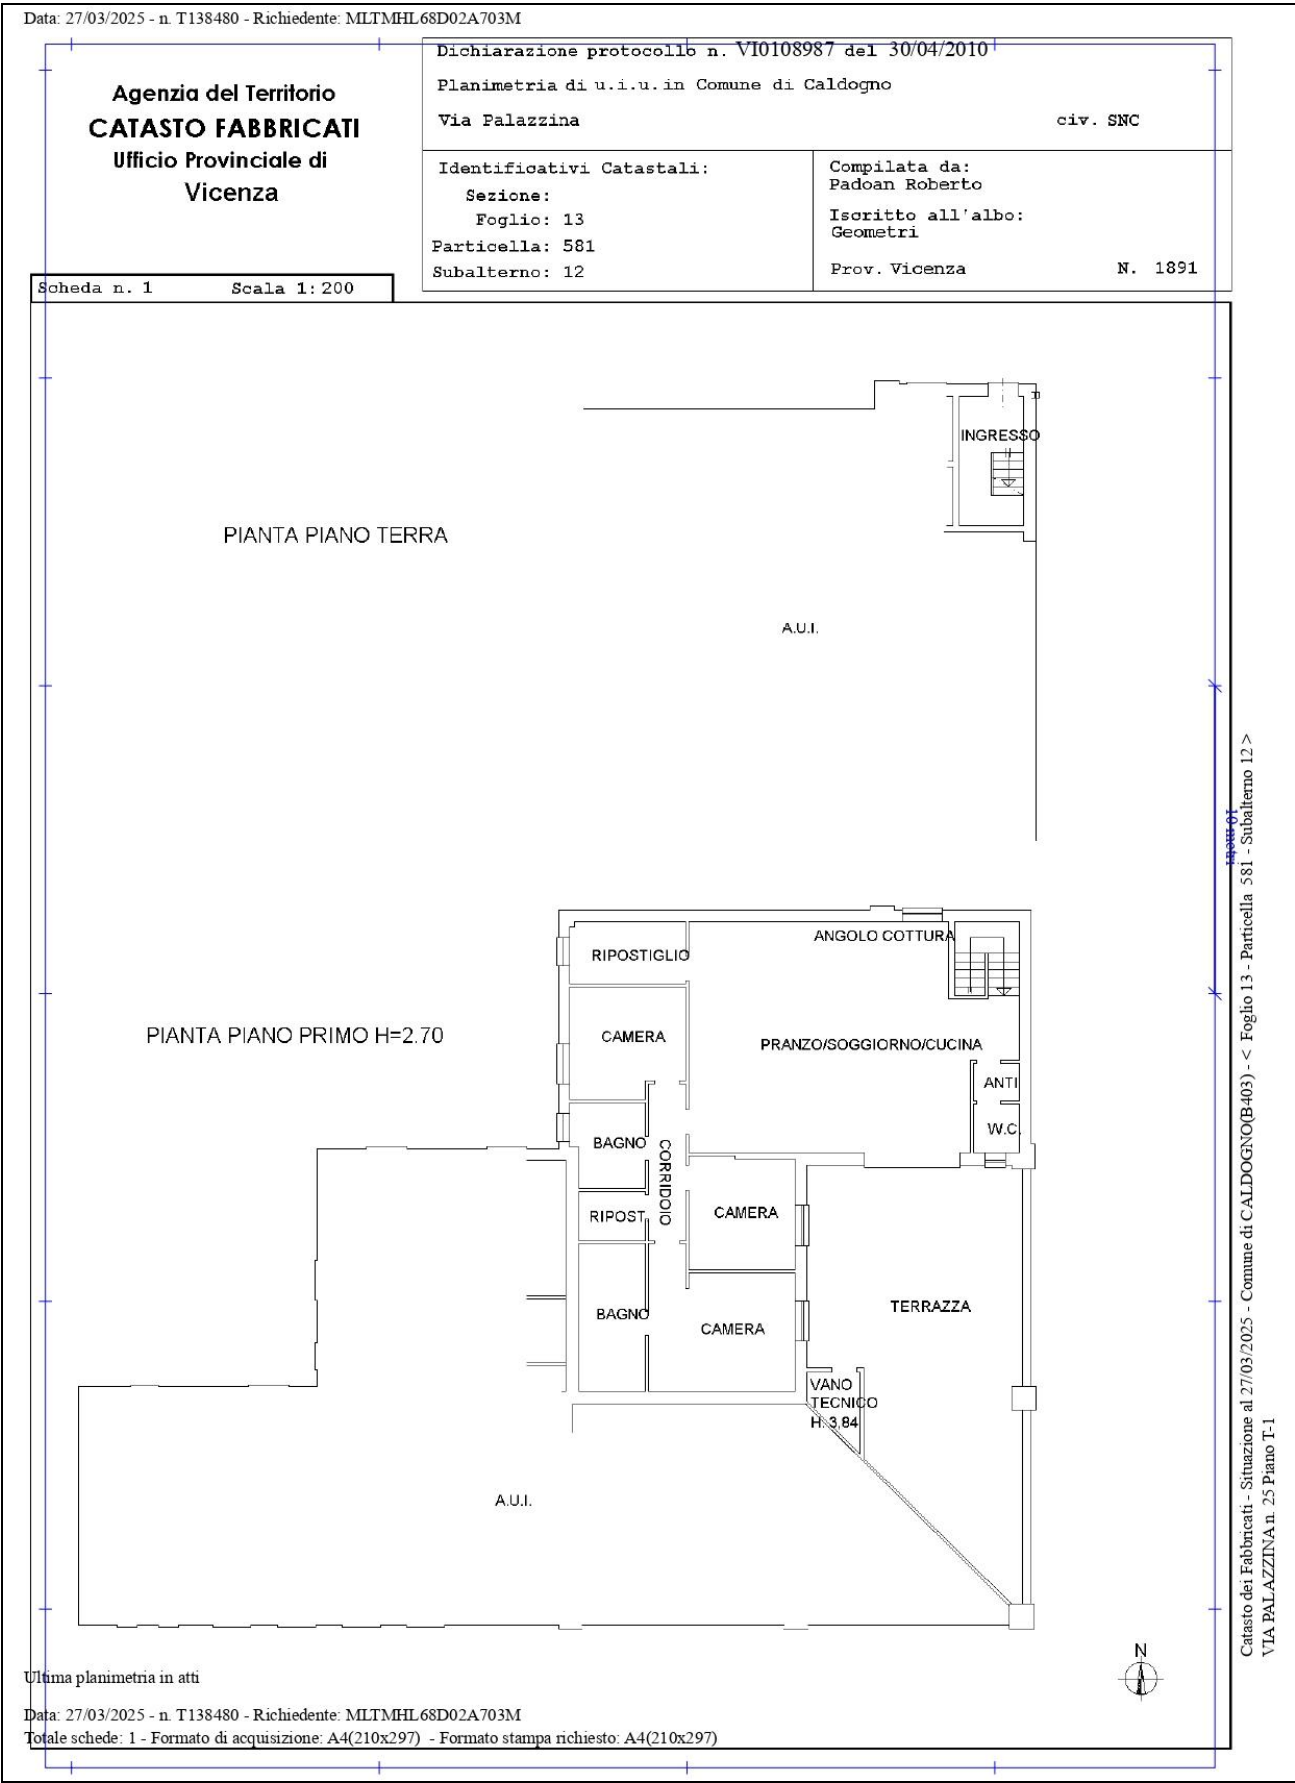
Figura 5.a. Planimetria catastale del bene – Foglio 13 mappale 581 sub. 12.

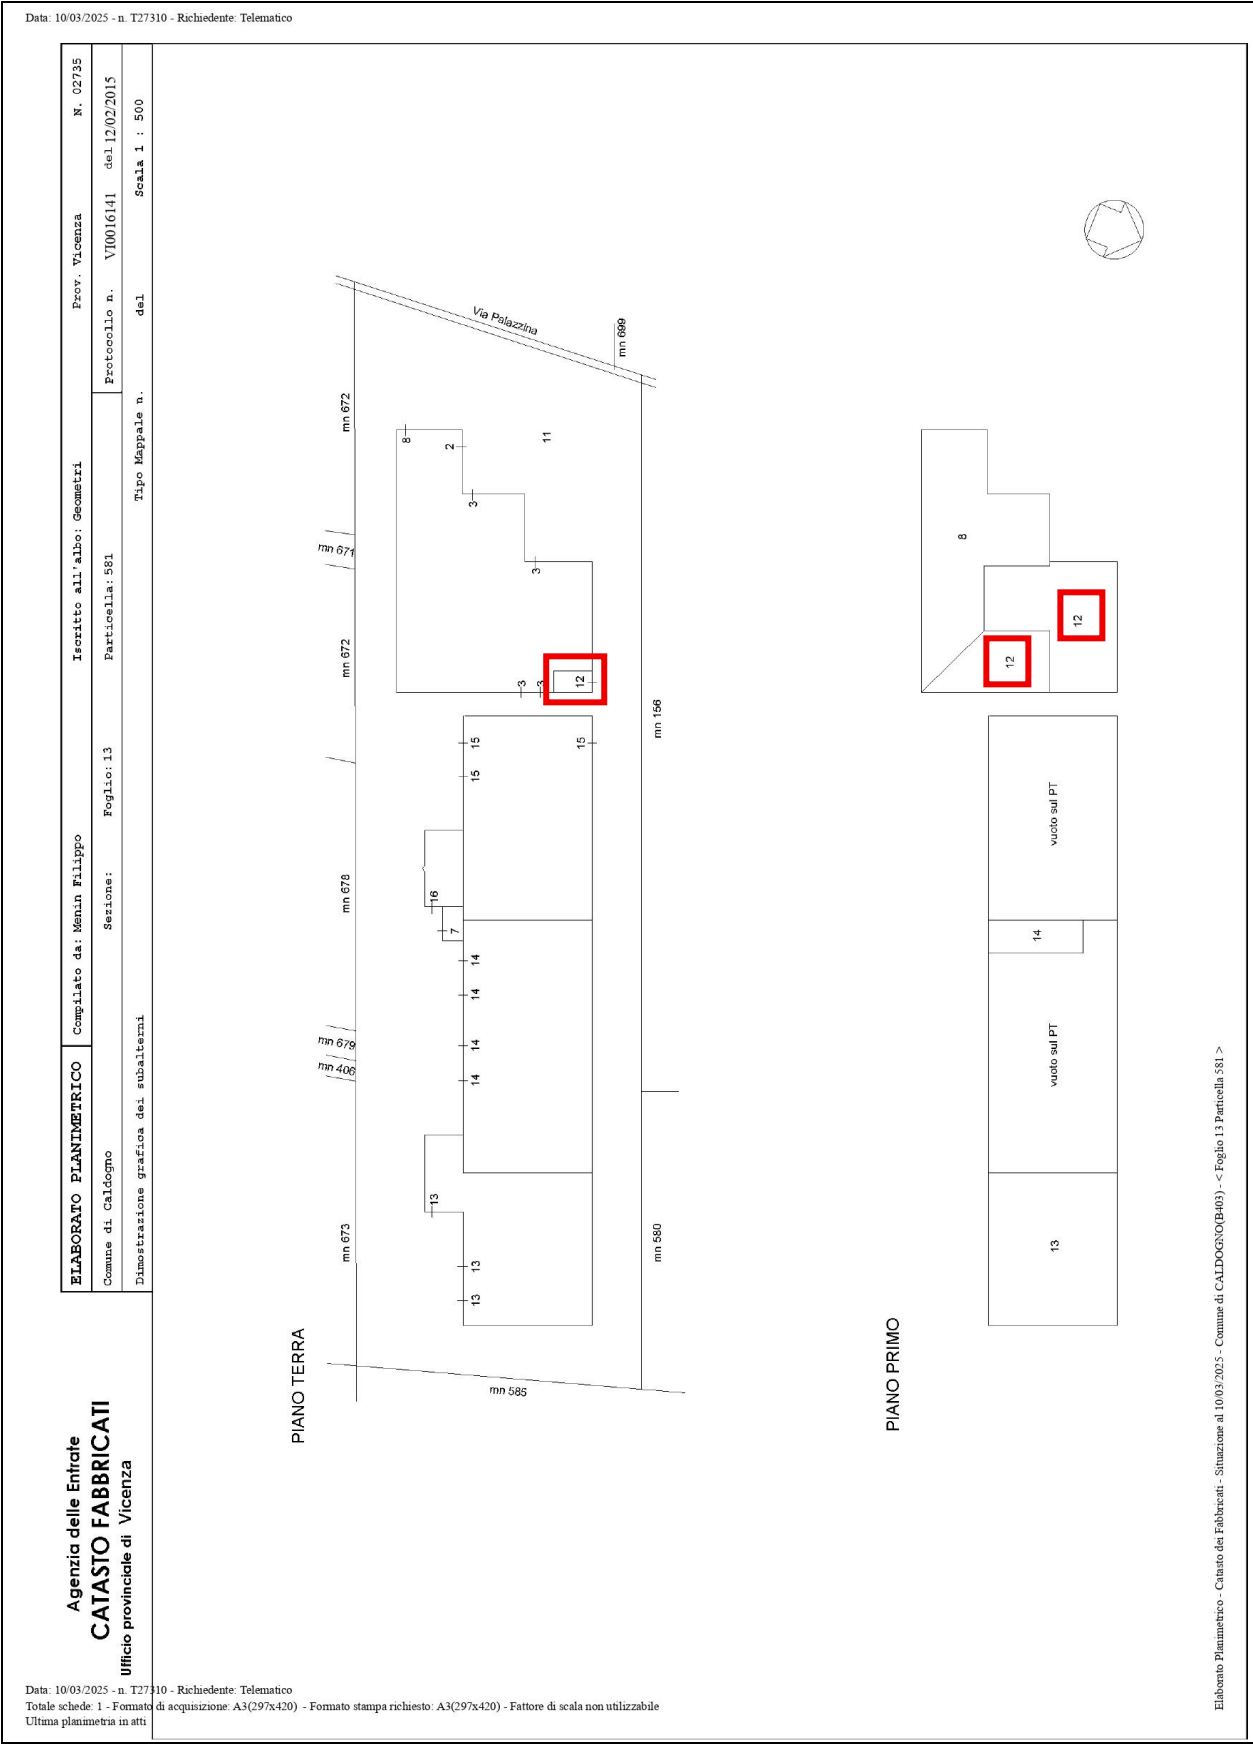
Figura 5.b. Elaborato Planimetrico catastale del bene – Foglio 13 mappale 581 sub. 12.

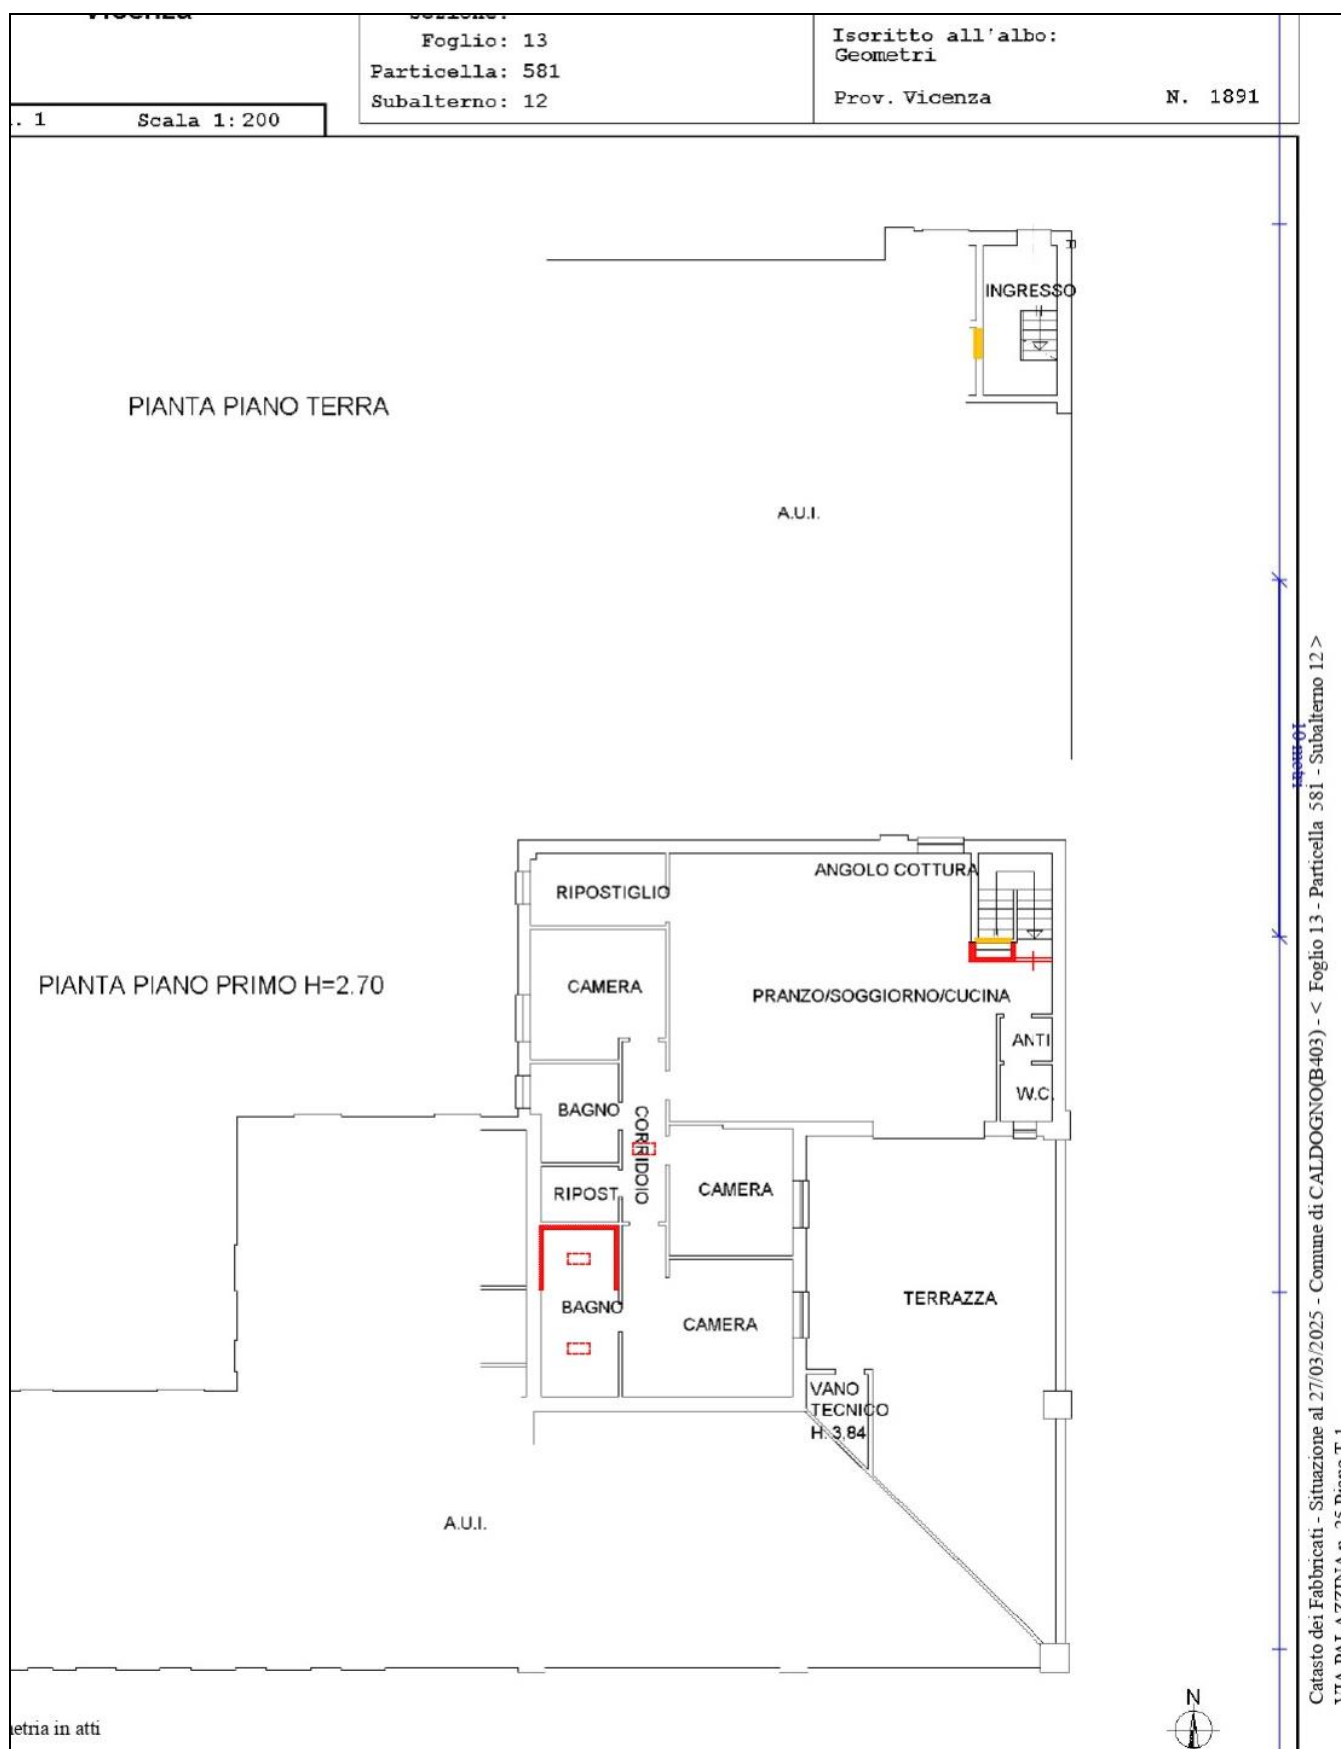
**Figura 7. Sovrapposizione tra lo stato dei luoghi e la planimetria catastale unità mappale 581 sub. 12.**

**Situazione catastale - irregolarità** (pag. 26): è necessario sostituire la scheda catastale dell'unità, costo presunto = €. 1.000,00

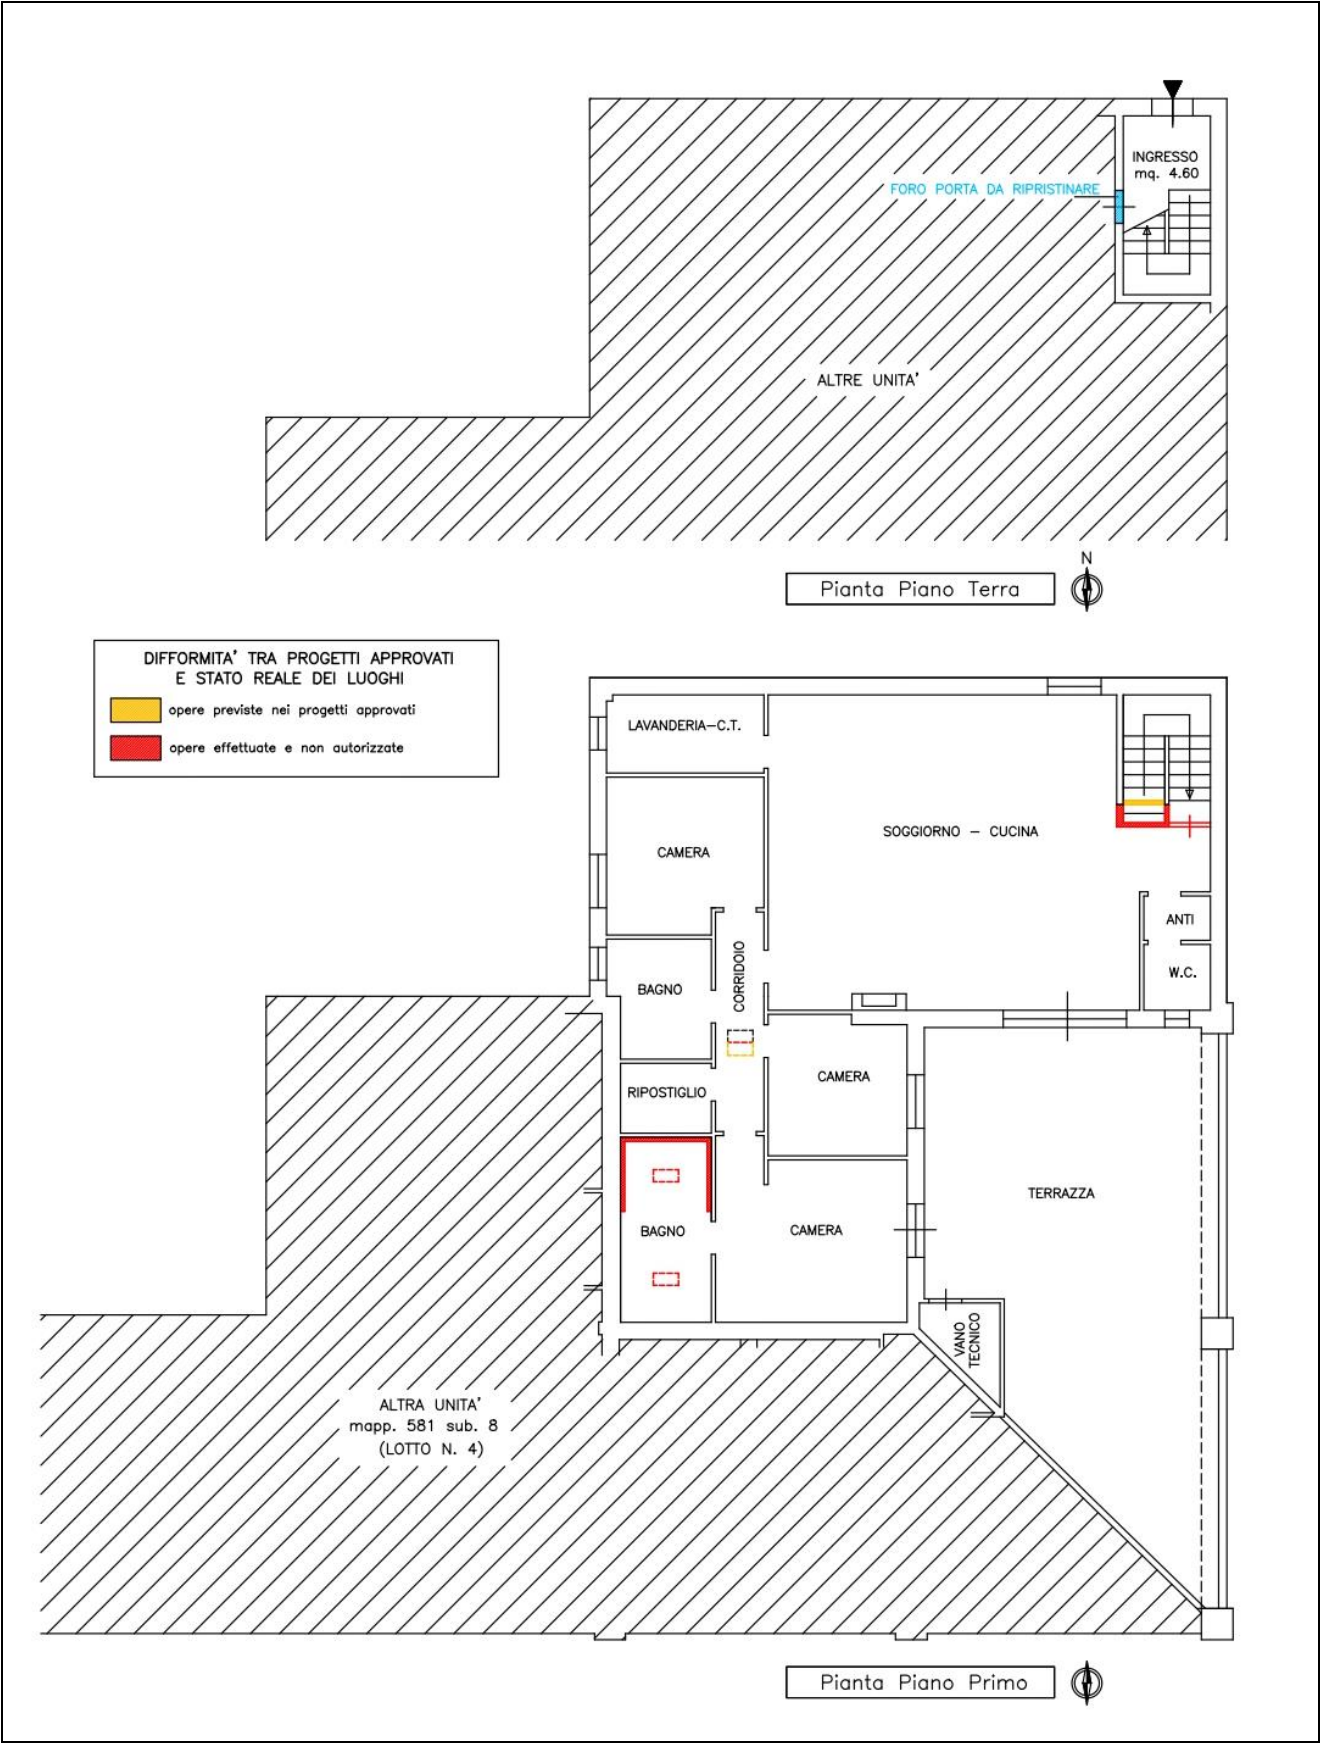
- per non superare la volumetria massima autorizzata per le residenze, nella relazione tecnica del progetto autorizzato è stato previsto che *“i locali accessori interni alle residenze vengono abbassati di cm. 30, portando così l'altezza degli stessi a ml. 2,40 permettendo nel contempo il passaggio delle condotte di aria condizionata”*. I locali accessori attualmente non risultano abbassati di altezza;
- modifiche nella distribuzione interna di alcune pareti;
- modifica di dimensione del lucernario previsto nel corridoio ed inserimento di nuovi lucernari nel bagno.

Figura 9. Comparazione stato attuale – stato rilevato. Unità mappale 581 sub. 12

**Situazione urbanistica/edilizia - irregolarità/abusi** (pag. 40): vi sono difformità edilizie, costi necessari presunti per la loro regolarizzazione / ripristino = €. 33.000,00

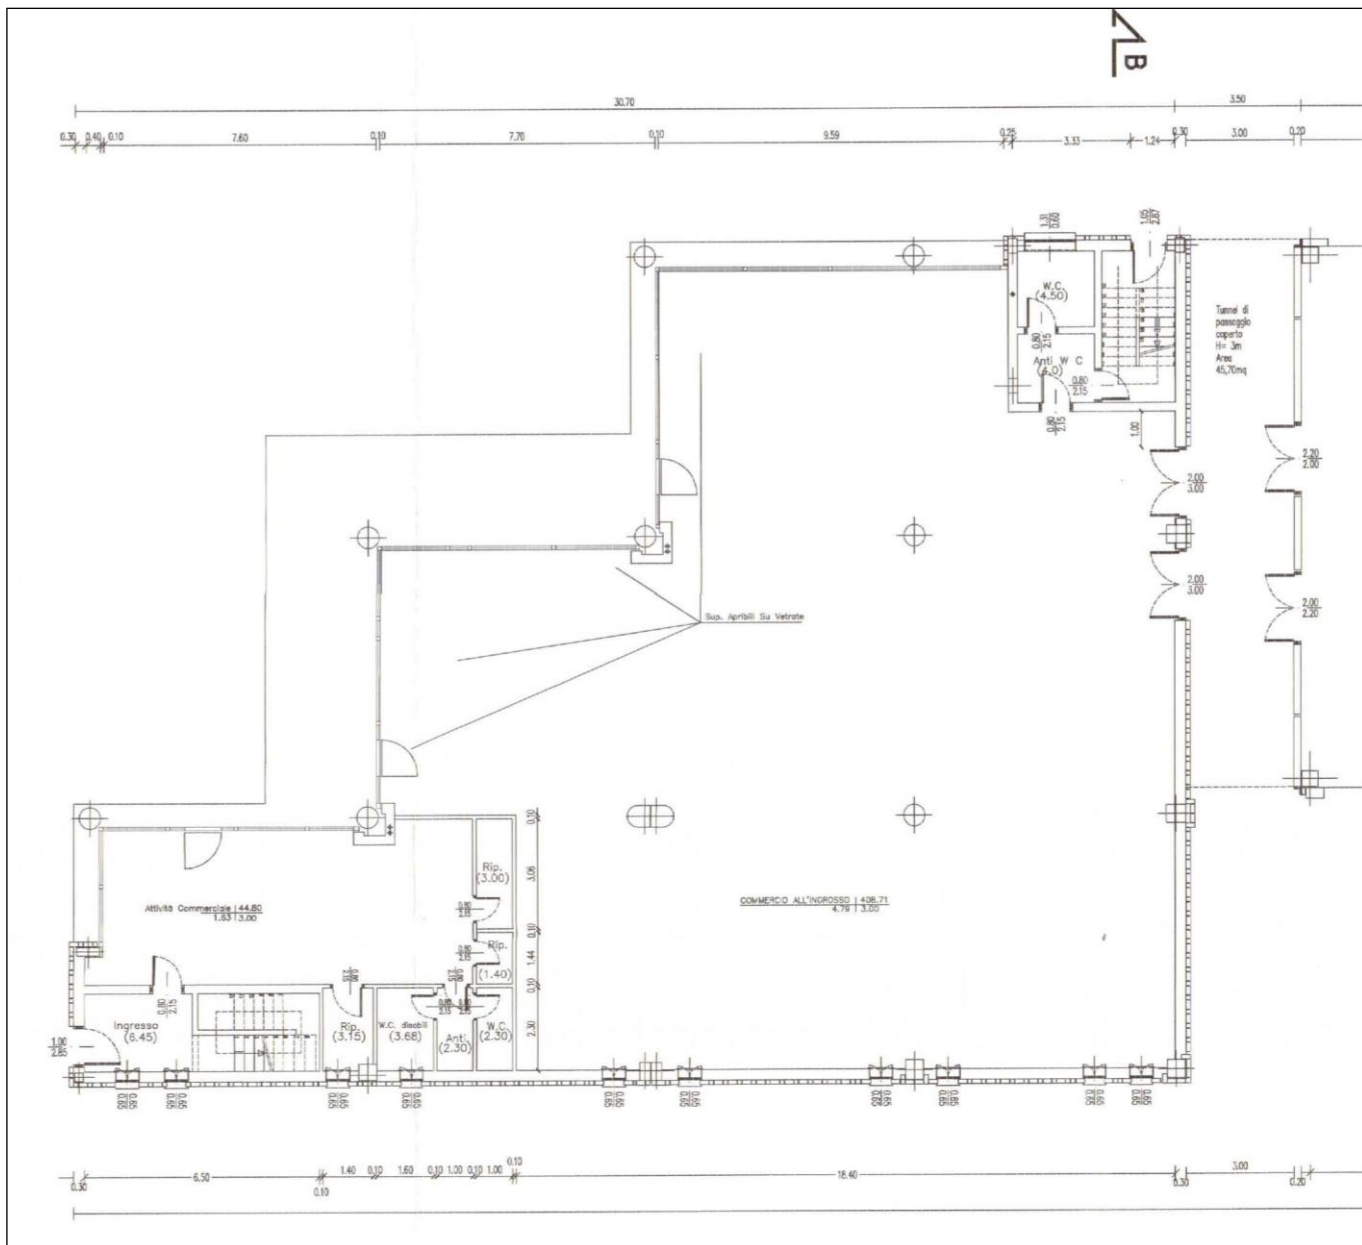
**Figura 10.a. Stato approvato: unità mappale 581 sub. 12 - Pianta Piano Terra  
(Concessione Edilizia in data 27.11.2002 n. 123).**

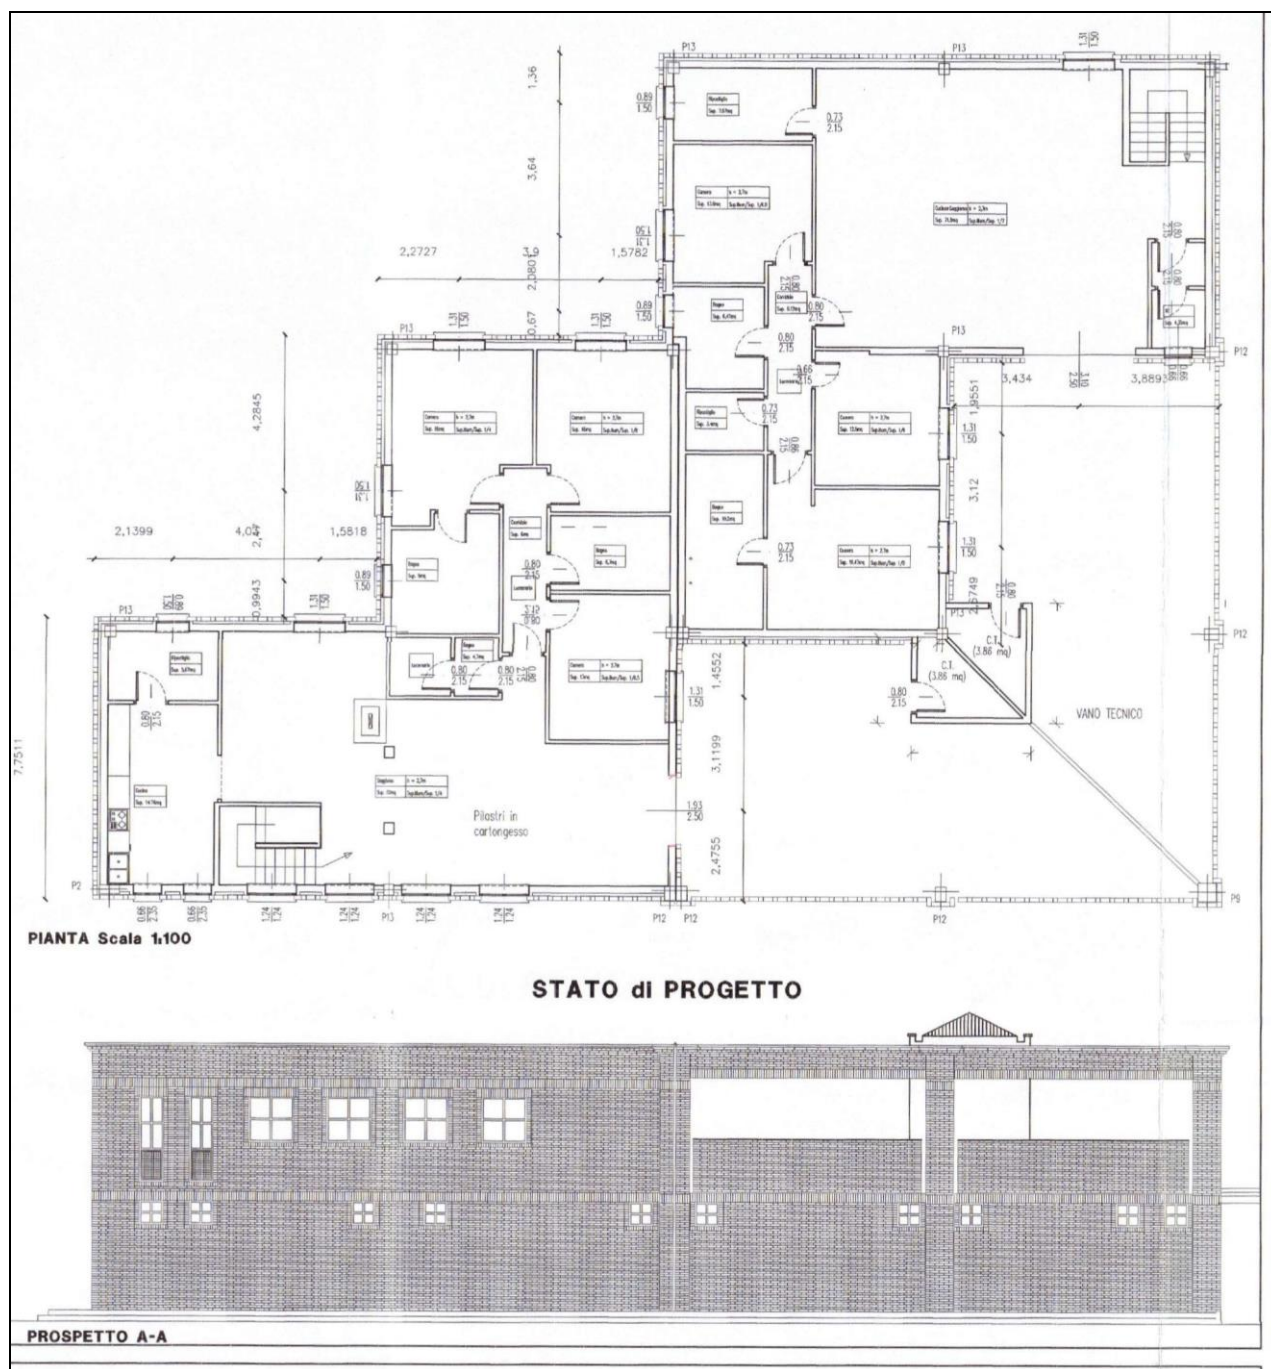
**Figura 10.b. Stato approvato: unità mappale 581 sub. 12 - Pianta Piano Primo / Prospetto Sud  
(Permesso di Costruire in data 10.09.2003 prot. 2957).**

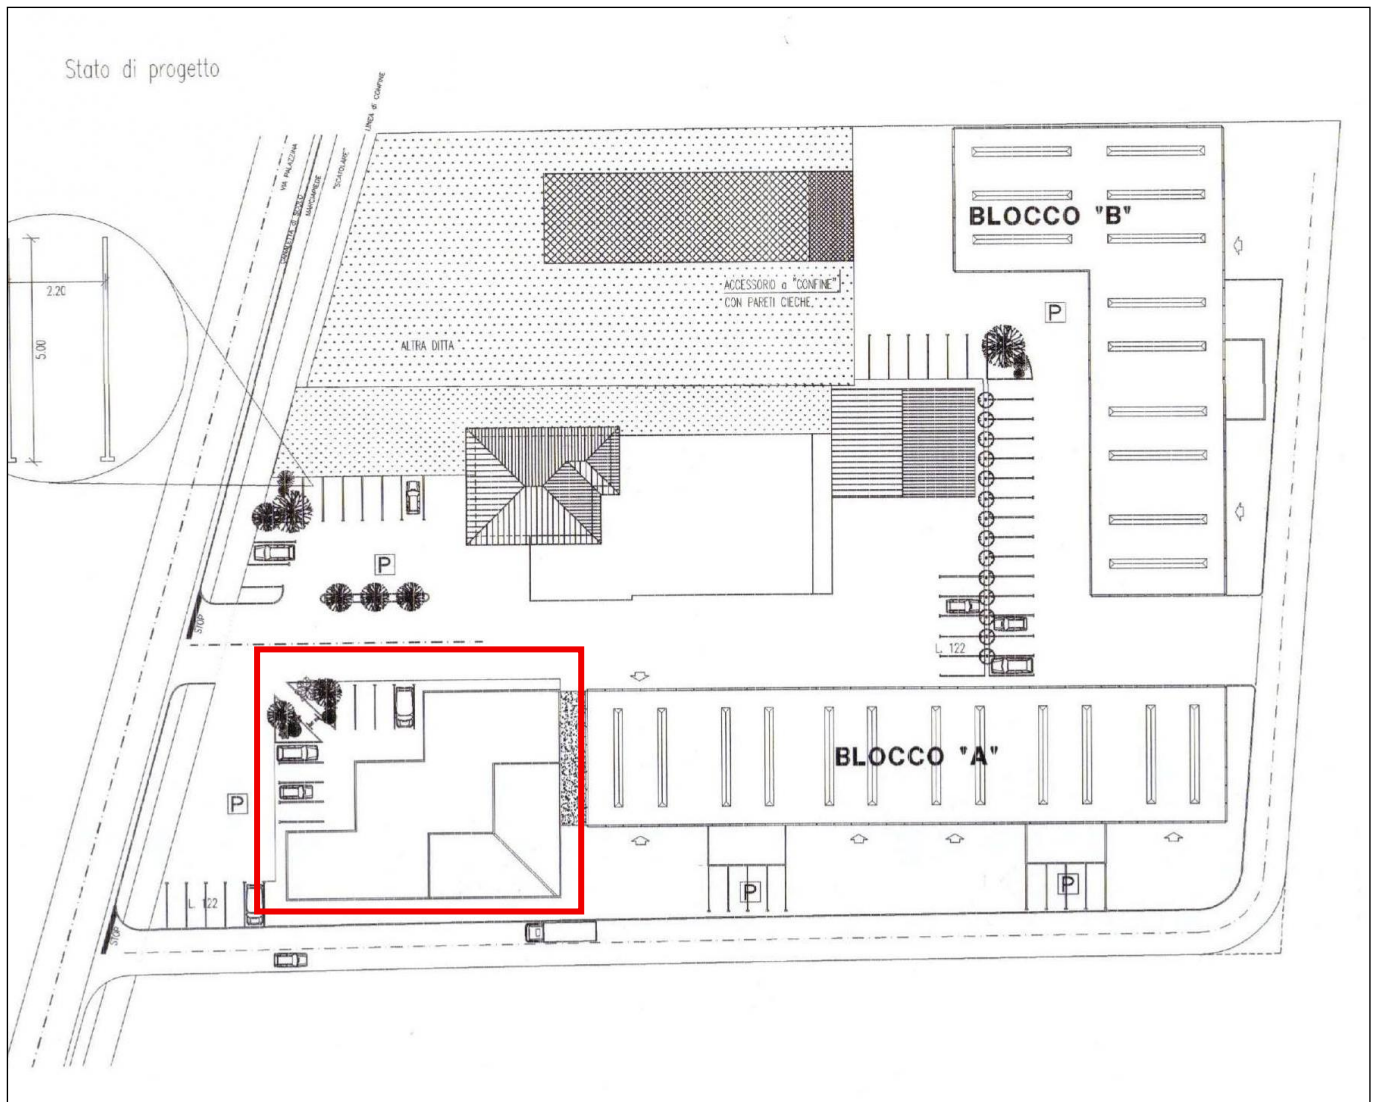
**Figura 10.c. Stato approvato: unità mappale 581 sub. 12 - Planimetria Generale Complesso  
(Concessione Edilizia in data 27.11.2002 n. 123).**

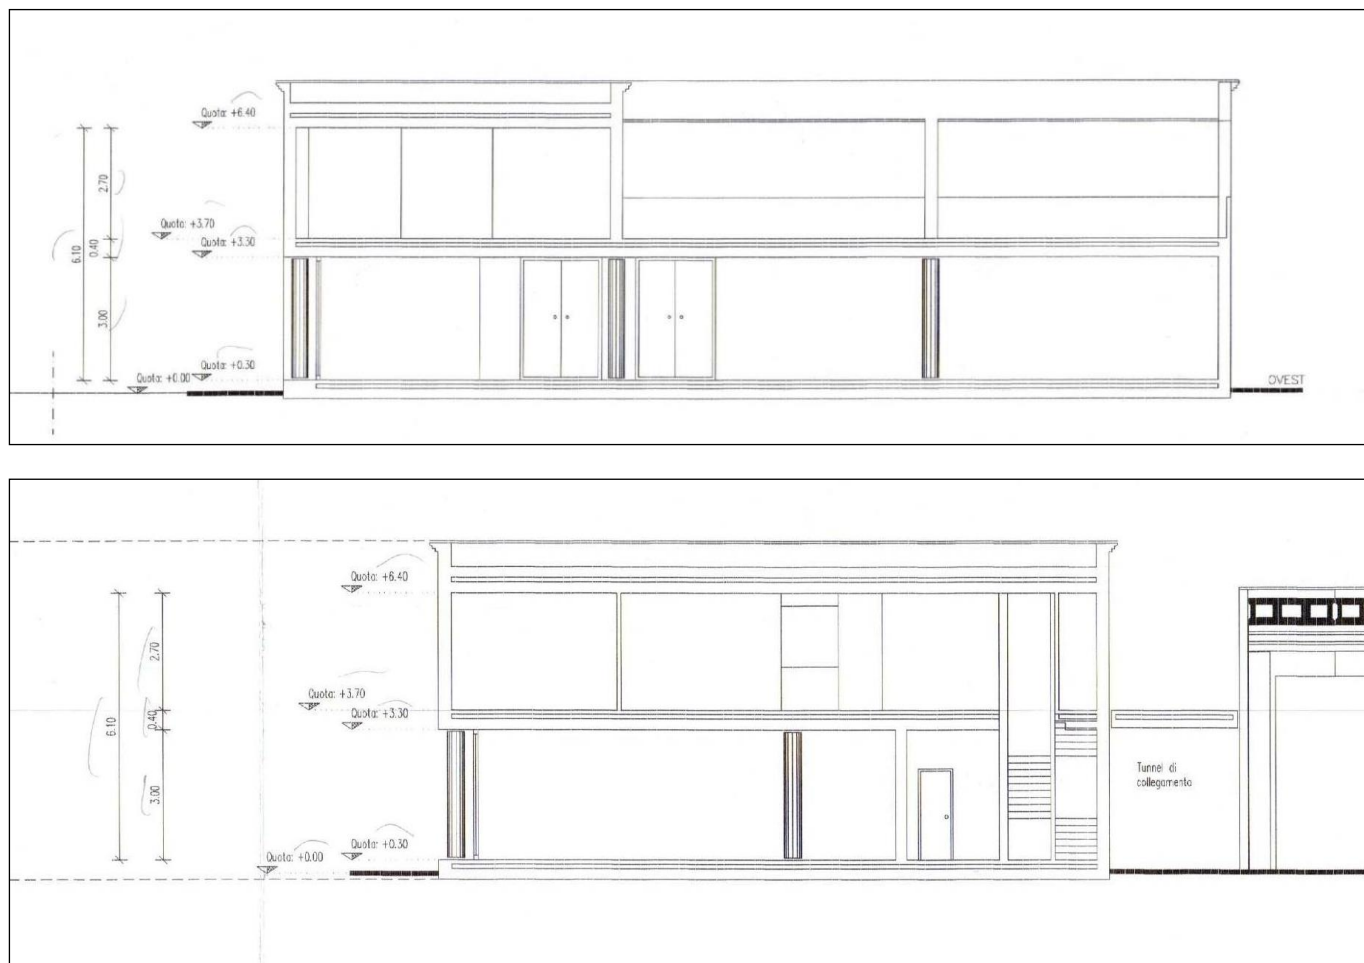
**Figura 10.d. Stato approvato: unità mappale 581 sub. 12 - Sezioni**  
**(Concessione Edilizia in data 27.11.2002 n. 123).**

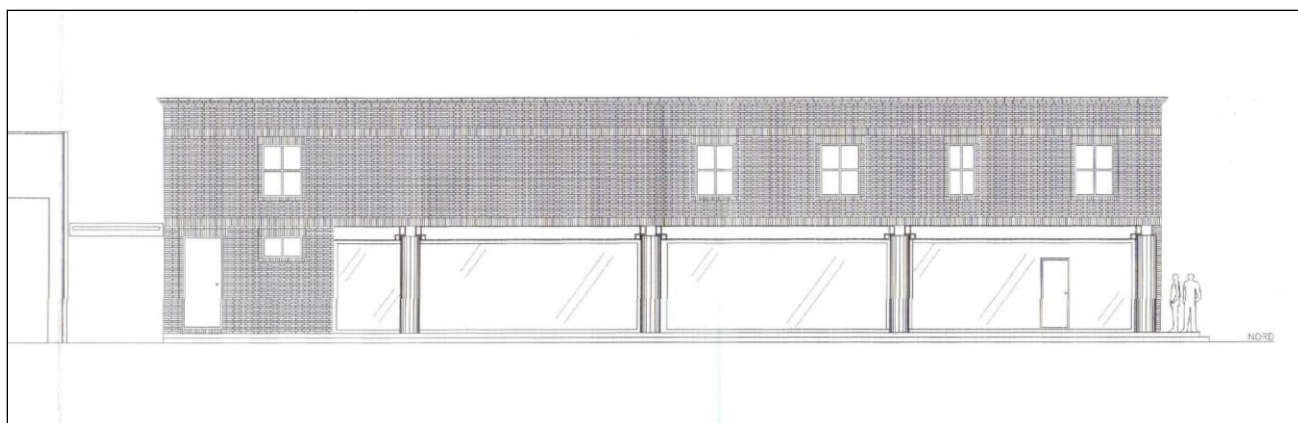
**Figura 10.e. Stato approvato: unità mappale 581 sub. 12 - Prospetto Nord**  
**(Concessione Edilizia in data 27.11.2002 n. 123).**
