**TRIBUNALE DI VICENZA**  
**SEZIONE ESECUZIONI IMMOBILIARI**  
**PROCEDURA N. 15/2025 RGE**  
**ELABORATO PERITALE**

**Lotto n. 3** (di n. 5 Lotti)

Identificazione beni: Beni in Caldogno (VI), Via IV Novembre, 68

Dati Catastali: NCEU, Fg. 4, p.lla 133 sub. 4 / p.lla 137 sub. 8  
(graffati), cat. A/3, per il diritto di piena proprietà per la quota di 1/1

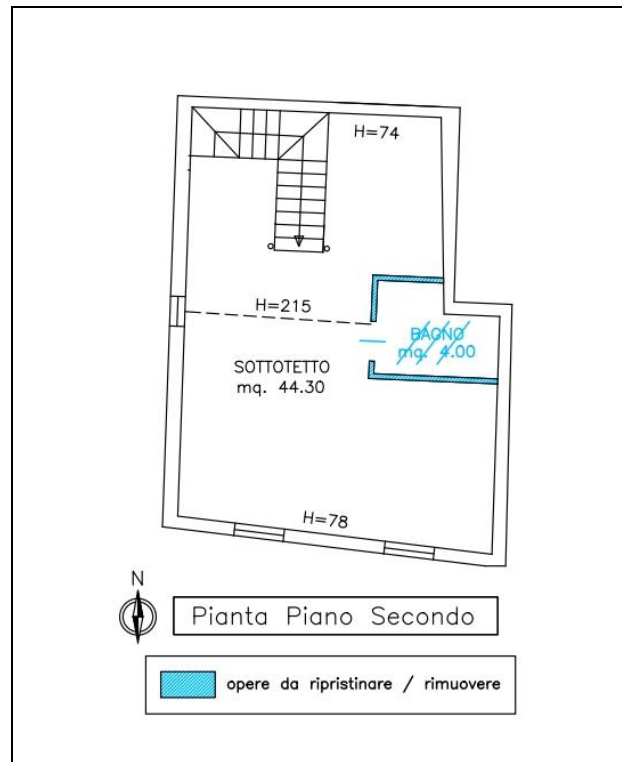
**Figura 3.b. Planimetrie immobili – Appartamento mappale 133 sub. 4 / 137 sub. 8 – Piano Secondo**

Inoltre si rileva che il piano Secondo è stato autorizzato con destinazione di Sottotetto e quindi di accessorio dell'unità, in quanto le altezze interne non sono sufficienti per rendere il vano abitabile (h media di circa ml. 1,46).

La realizzazione del bagno, non previsto nel progetto autorizzato, risulta perciò non sanabile, e dovrà quindi essere rimosso.

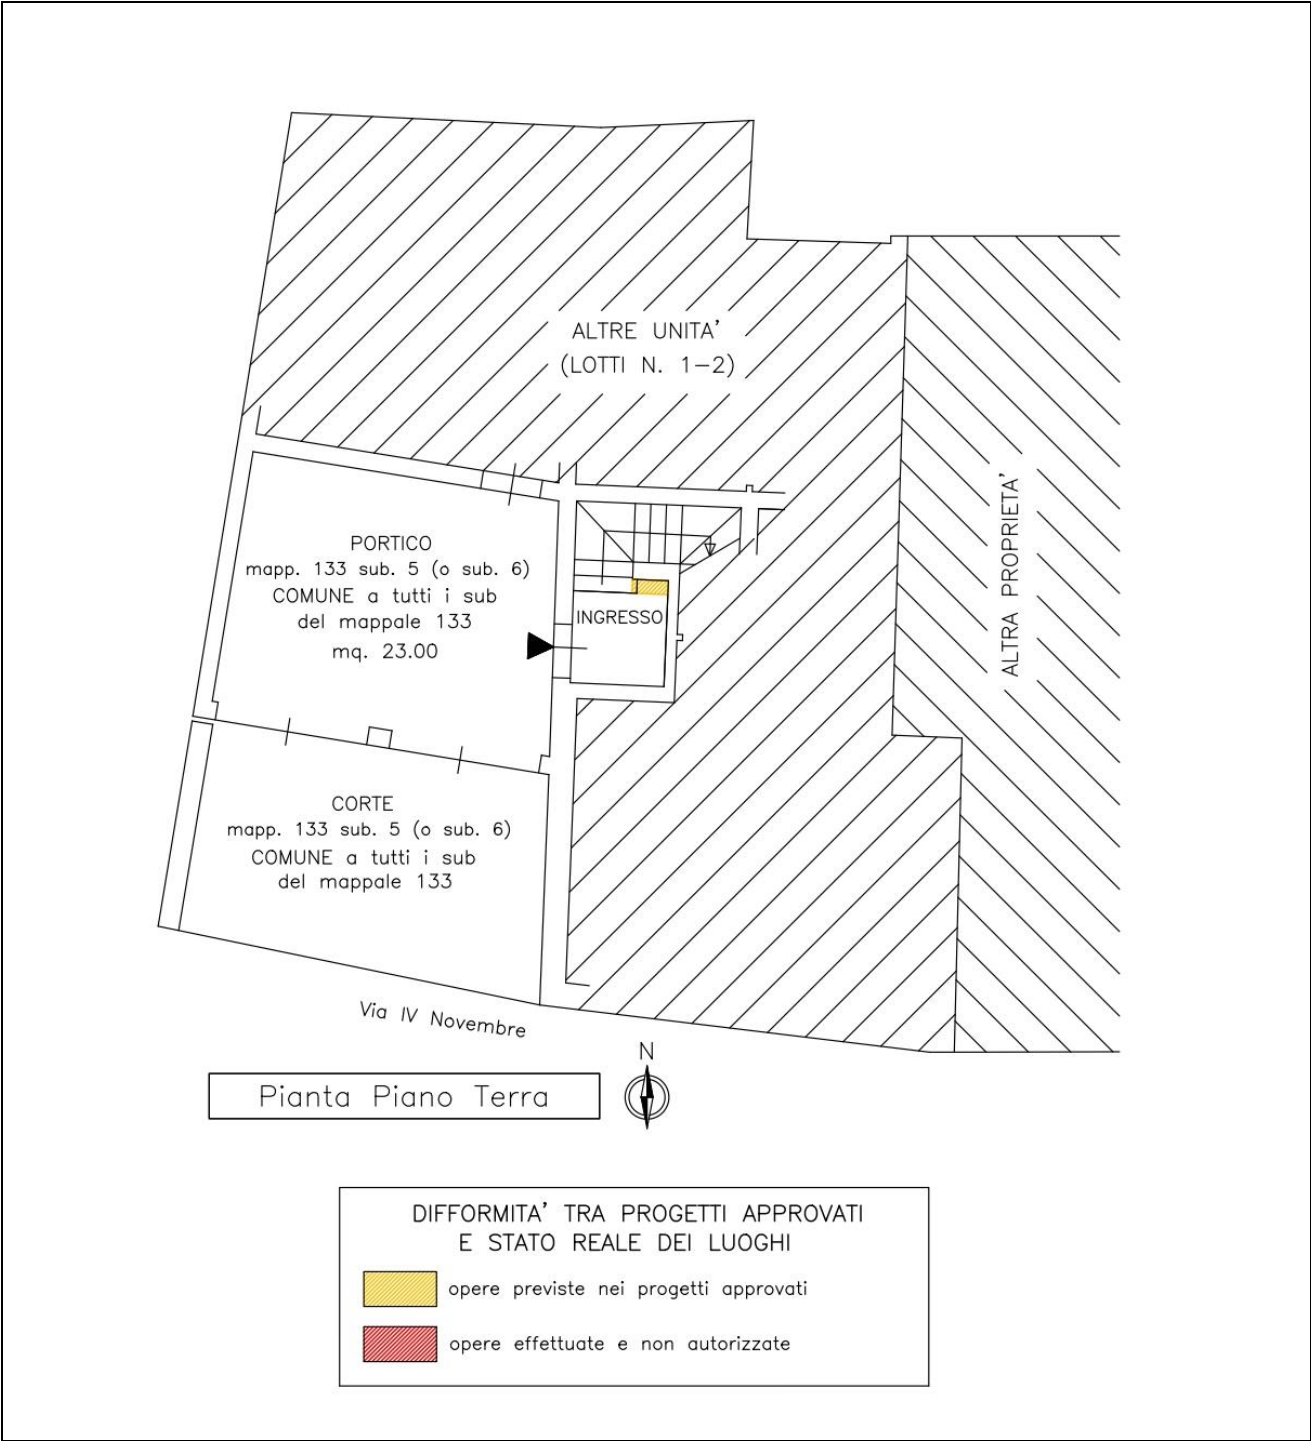
**Figura 9.a. Comparazione stato attuale – stato rilevato.  
Unità mappale 133 sub. 4 / 137 sub. 8 – piano Terra**

- il bagno presente nel sottotetto non risulta autorizzato;
- diversa dimensione della muratura portante del vano scala (sono stati realizzati due pilastri in metallo, nei lati della scala, invece della prevista muratura).

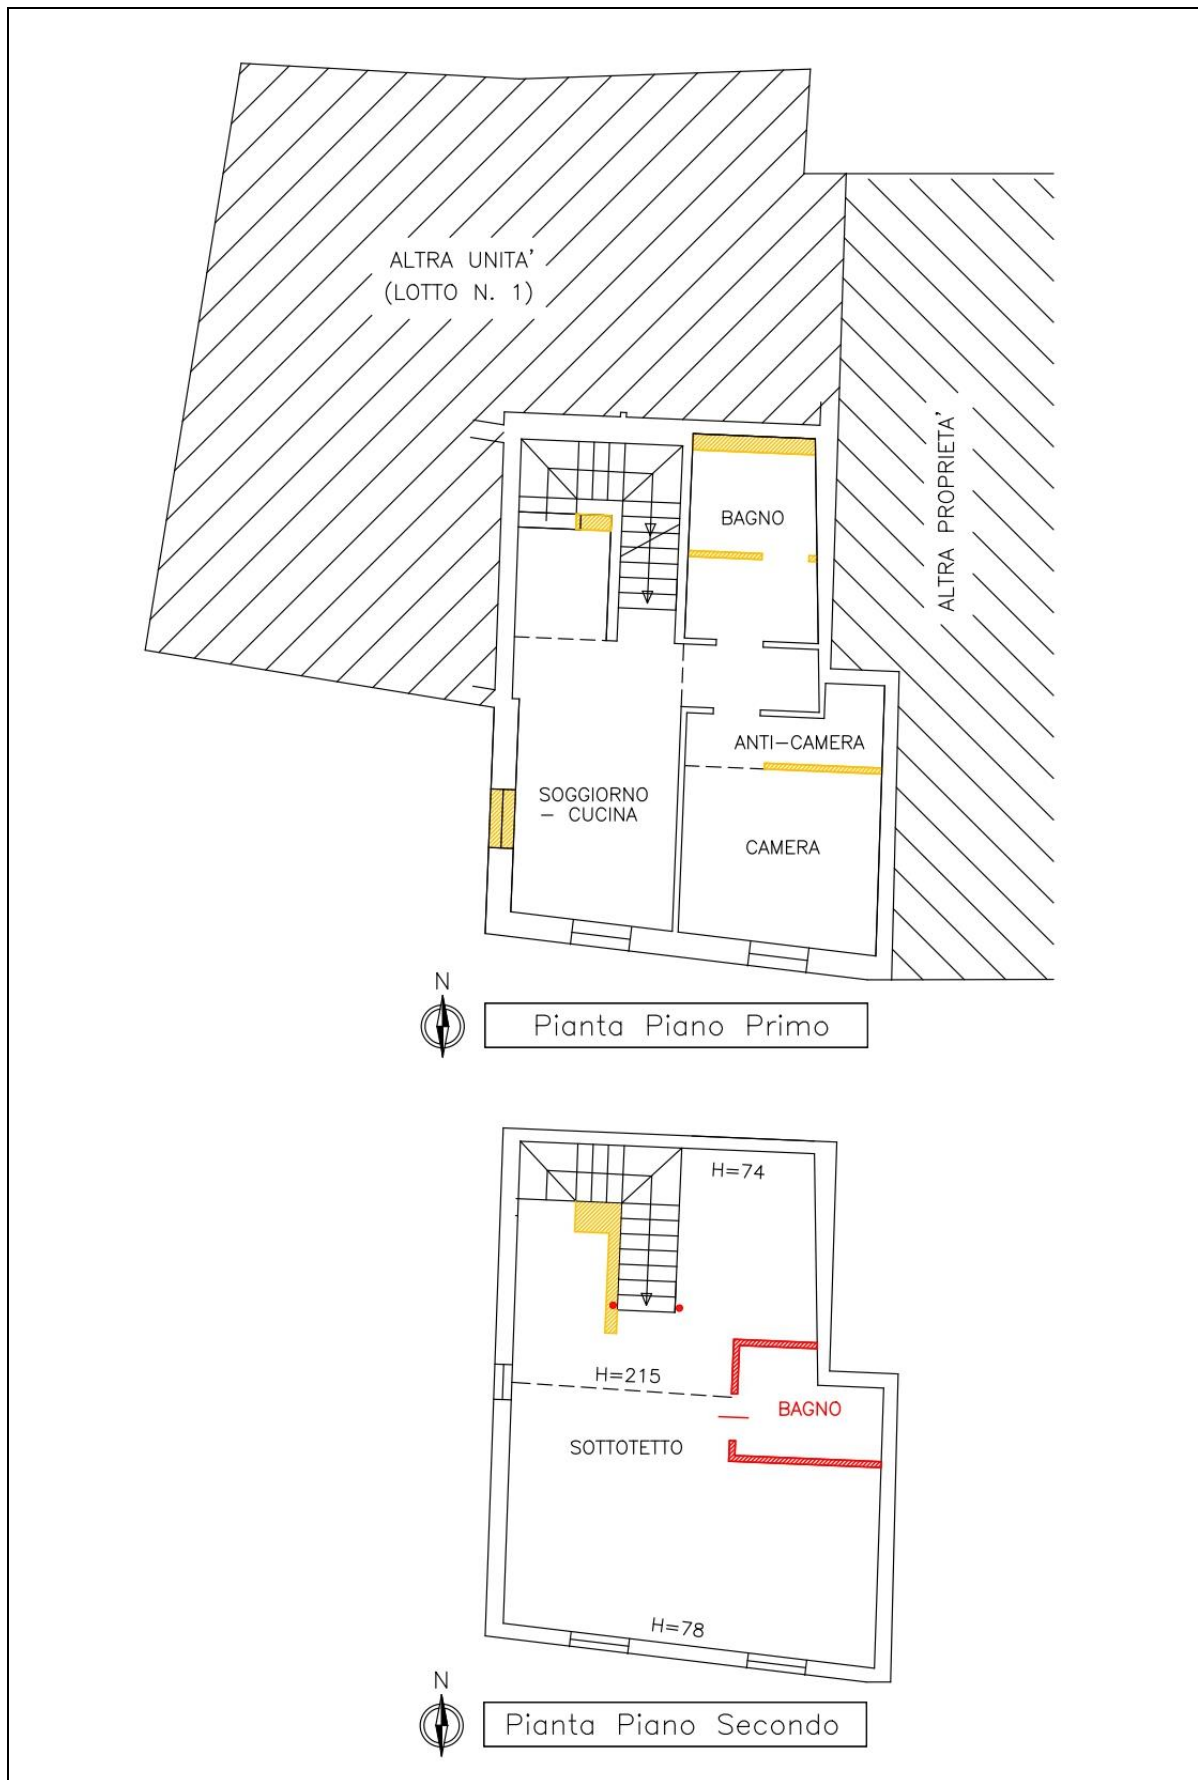
**Figura 9.b. Comparazione stato attuale – stato rilevato.**  
**Unità mappale 133 sub. 4 / 137 sub. 8 – piani Primo e Secondo**

Si rileva però, come meglio descritto nel capitolo 7.2, che la finestra nella parete Ovest ed il vano anti-camera non sono stati realizzati, rendendo di fatto le superfici dei locali ad uso soggiorno-cucina e camera non conformi con la finestratura esistente. Dovranno quindi essere ripristinati i locali come da progetto autorizzato, aprendo la nuova finestra nella parete Ovest e ripristinando la parete di divisione nella camera.

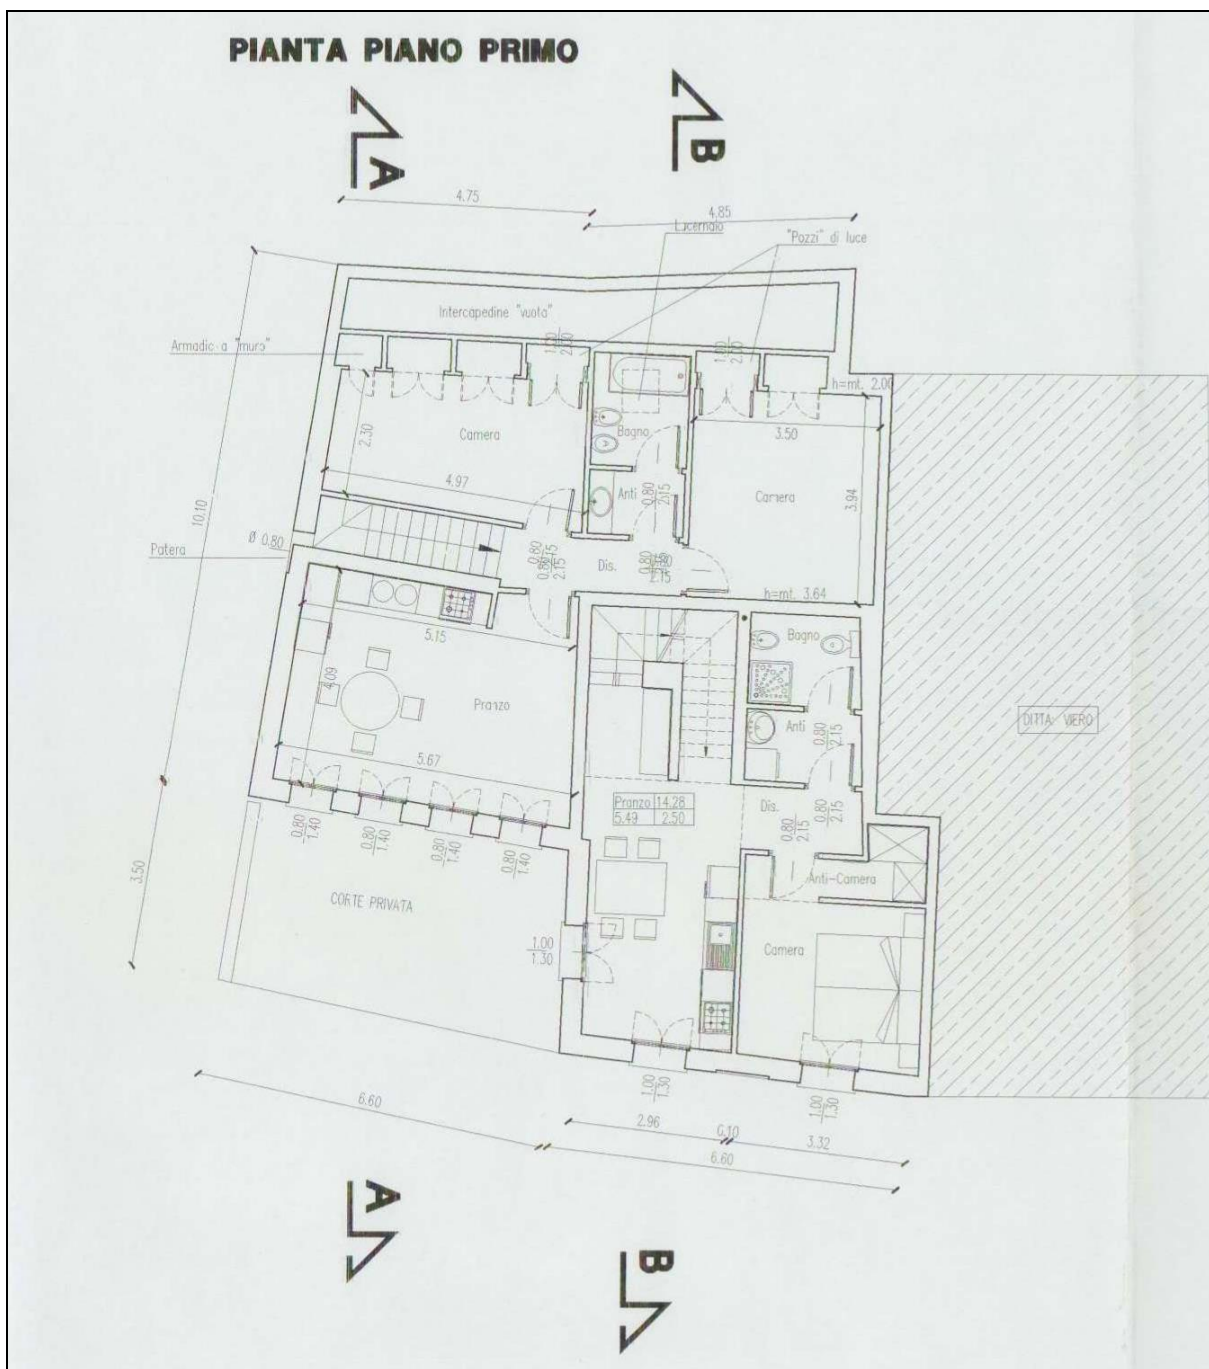
**Figura 10.b. Stato approvato: unità mappale 133 sub. 4 / 137 sub. 8 - Pianta Piano Primo  
(Comunicazione di Inizio attività in data 11.04.2000 prot. 4012).**

Si evidenzia che, per rimediare all'insufficiente superficie finestrata dell'unità, il progetto autorizzato ha previsto alcuni accorgimenti nel piano Primo, e precisamente:

- l'apertura di una nuova finestra nella muratura ad Ovest, per dotare il locale soggiorno-cucina di adeguata superficie finestrata;
- la suddivisione della camera mediante la realizzazione di un vano anti-camera, tramite la costruzione di una parete divisoria, per ridurre la superficie del locale ed adeguarla alla superficie finestrata presente.
