Esecuzione immobiliare R.G. n. 190/2021

RAPPORTO DI VALUTAZIONE

Appartamento situato al piano terzo con autorimessa, Comune di Vicenza (VI), Via Giambattista Nievo
civ.38/40 interno 5

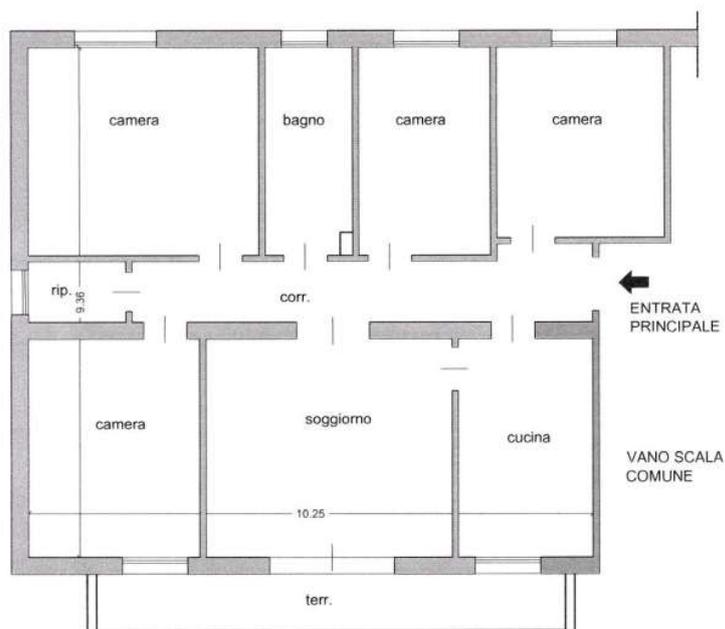
PIANO TERZO INT.5

| Superficie netta di calpestio del piano terzo | Mq 94,20 |
| Superficie netta di calpestio terrazze | Mq 8,75 |
| Altezza netta del piano terzo | MI 3,00 |

L'appartamento situato al piano terzo è così distribuito:

dall'entrata principale un lungo corridoio centrale separa la zona giorno dalla zona notte; la zona giorno è composta da una cucina separata e da un ampio soggiorno/pranzo dotato di terrazza mentre la zona notte è composta da quattro ampie camere, un ripostiglio e un bagno.

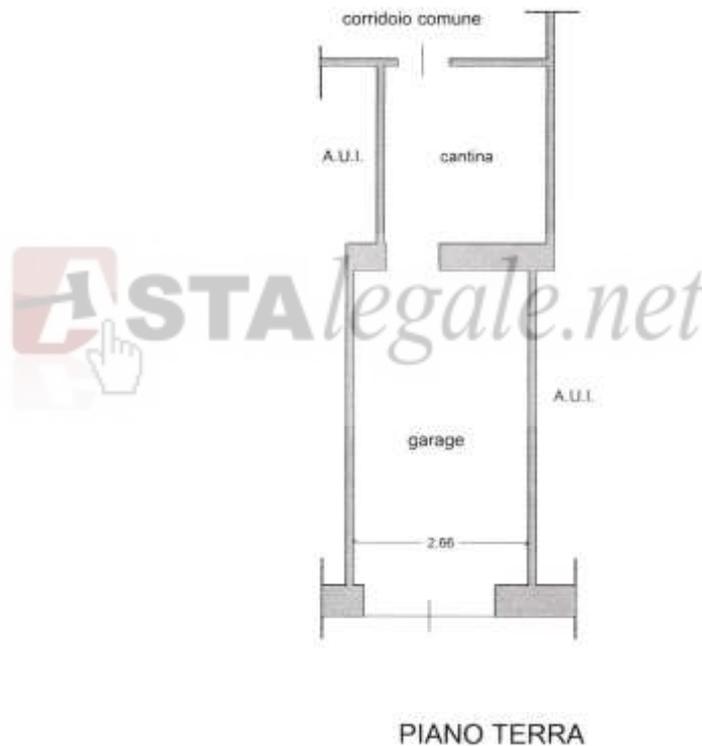
Unità ad uso autorimessa /cantina (SUB.7).

| Superficie netta di calpestio del piano terra | Mq 19,87 |
| Altezza netta del piano terra | MI 2,00 |

E' possibile accedere al garage / cantina tramite l'uso di una scala comune interna o attraversando il cortile interno; il posto auto è accessibile attraverso un portone di alluminio, con apertura manuale.

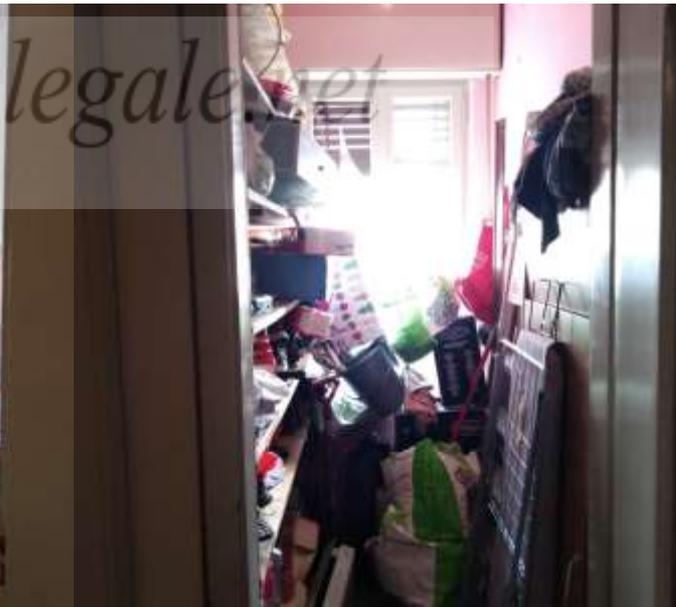
ripostiglio con vetro serramento rotto

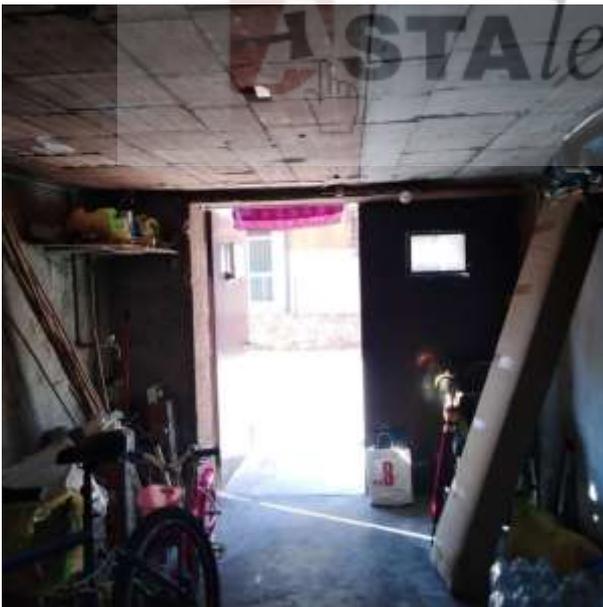
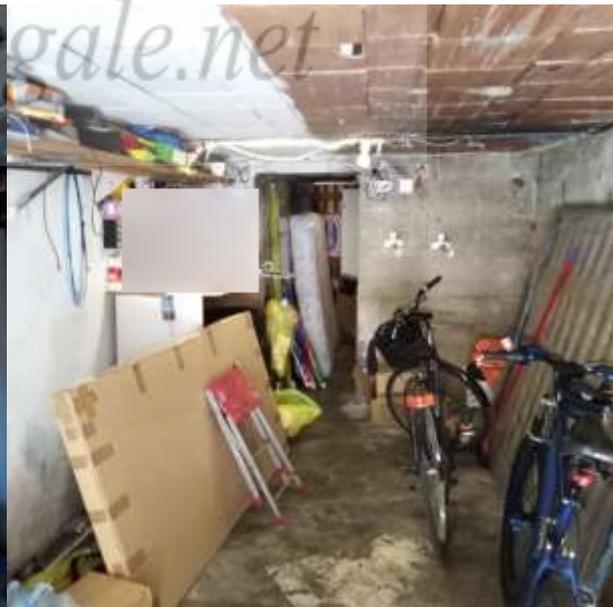
Si segnala lo stato di degrado del locale e di pericolo dal punto di vista impiantistico:

- privo di tinteggiatura;
- con impianti esterni e privi di qualsiasi tipo di protezione;

Garage/cantina

Come già rilevato a pag.19, nel locale ad uso garage, si segnala la verifica dell'impianto elettrico " esterno " privo di qualsiasi tipo di protezione.

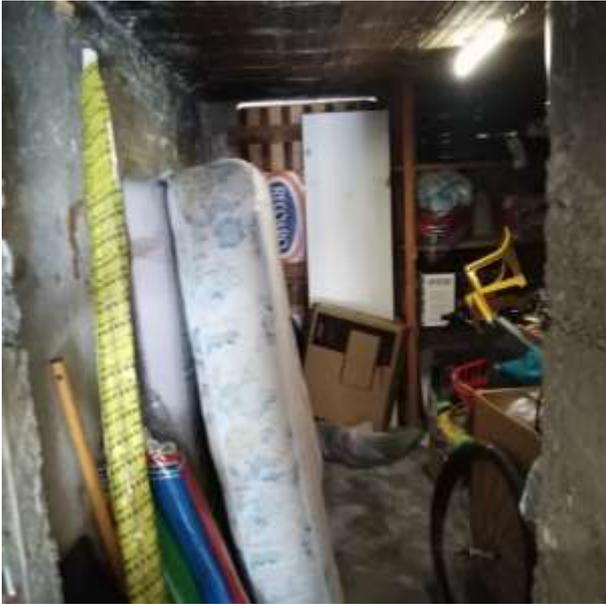
Garage/cantina

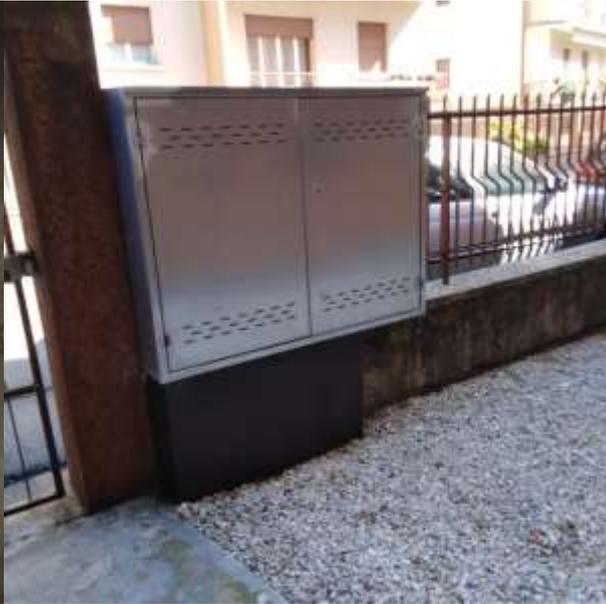
posizione contatori gas su cortile esterno comune

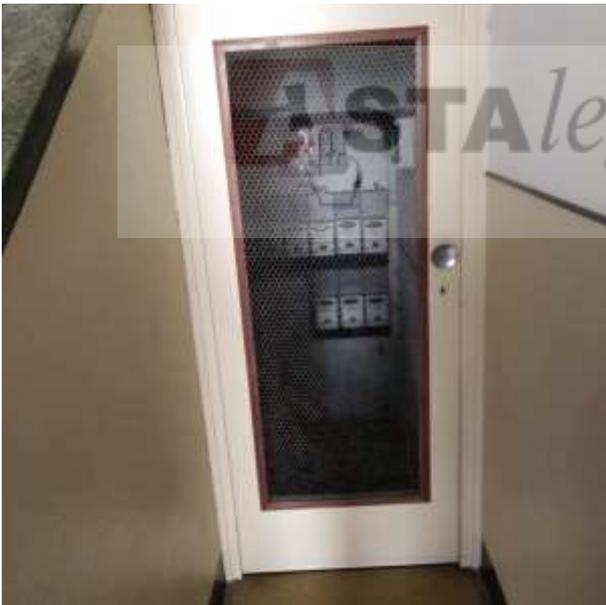
Posizione contatori enel interno immobile

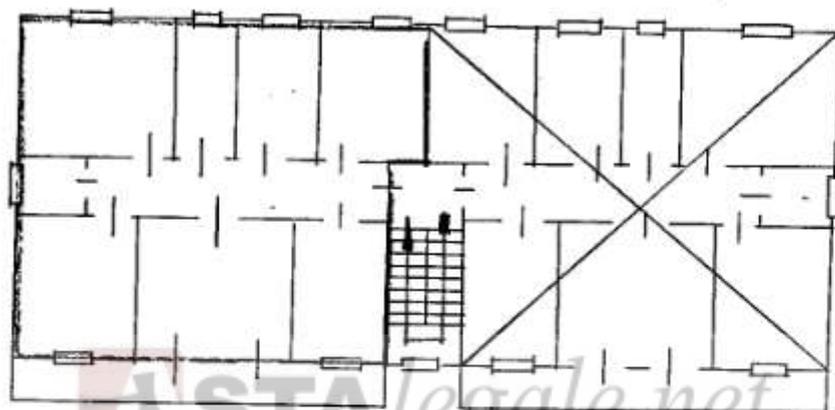
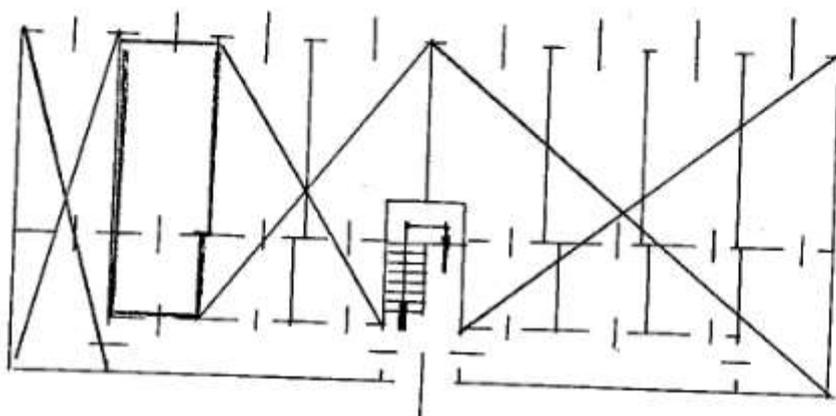
Foglio 78 particella 512 sub.7 e sub.13(ALL.10-11)

A seguito della sovrapposizione tra la situazione reale e quanto riportato nelle planimetrie catastali si riscontra che:

- le piante presentano delle difformità riguardanti la sagoma dell'unità, alcuni spostamenti dei muri interni, diversa posizione di alcune finestre esterne e la sagoma delle terrazze è più piccola; per quanto riguarda il garage, posto al piano terra, la sagoma del locale è leggermente più ampia, rispetto a quanto indicato in planimetria e le pareti interne sono spostate.

Si precisa che la planimetria è stata realizzata nel 1964 a mano con evidenti approssimazioni nel tratto identificativo della stessa, pertanto la sovrapposizione realizzata è da considerarsi puramente indicativa.

Per la quantificazione dei costi vedi pag. 34.

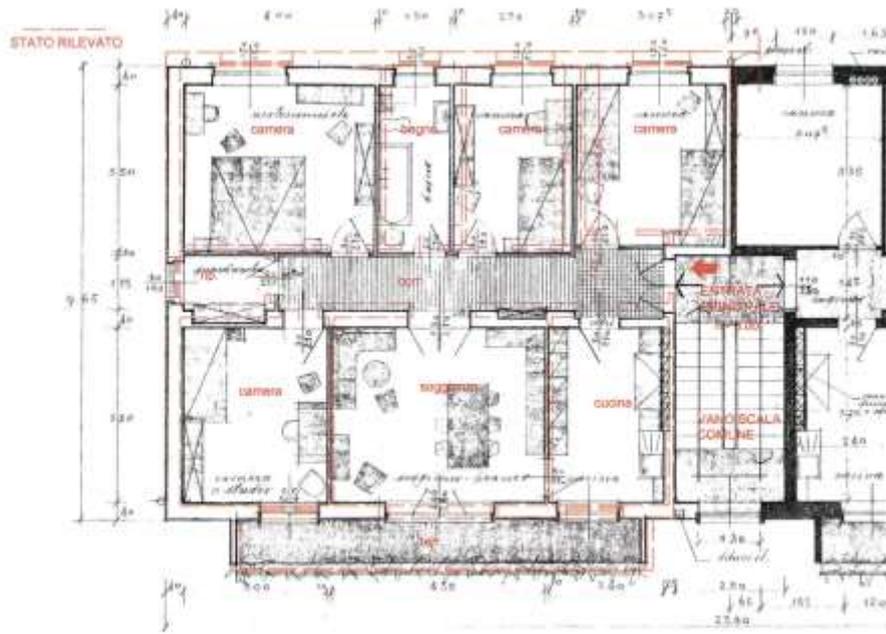
Si premette che la sovrapposizione del piano terzo è stata fatta sul fabbricato con tipologia C, in quanto rappresenta graficamente la pianta che assomiglia di più allo stato di fatto pertanto si rileva :

- la variazione della sagoma esterna dell'intero fabbricato;
- variazione della disposizione interna delle pareti soprattutto per la zona notte ;
- la terrazza è leggermente più grande;

1) A seguito di un'attenta analisi dello stato autorizzato, dello strumento urbanistico e delle norme vigenti, dopo colloquio intercorso con l'ufficio urbanistica competente e aver realizzato delle misure di dettaglio, si è constatato che le difformità riscontrate nella sagoma (superiori alla tolleranza del 2%) e alle forometrie esterne dell'appartamento, su indicazione dell'Ufficio tecnico, devono essere considerate per l'intero complesso immobiliare considerato che la scrivente non ha titolo/autorizzazione di tutti i condomini per procedere a tale verifica.

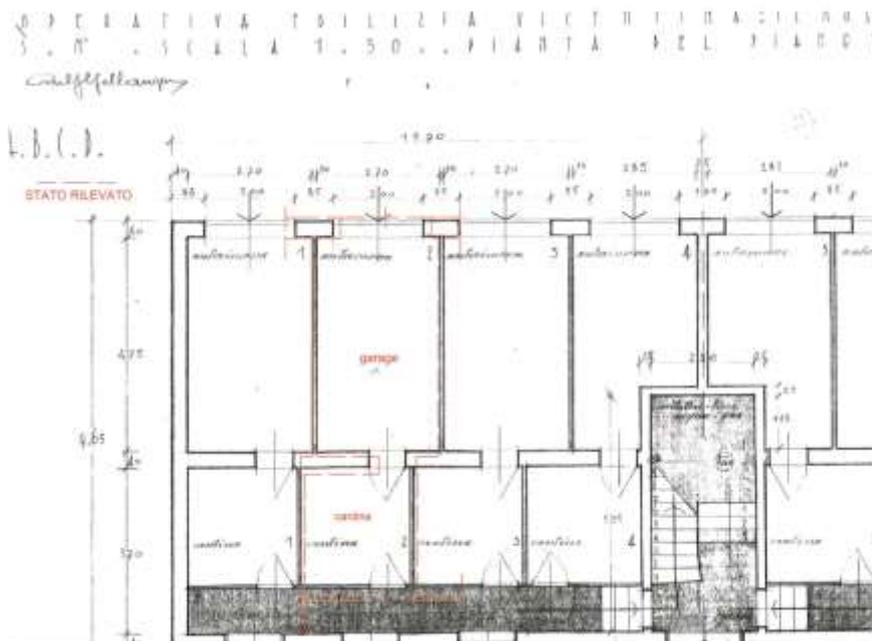
Per il piano terra:

- variazione della sagoma esterna dell'intero fabbricato;
- variazione della disposizione interna ;
- variazione della posizione del portone;
