**TRIBUNALE DI VICENZA**  
**ESECUZIONI IMMOBILIARI**

**Esecuzione Forzata n°47/2022 RGE**

**PERIZIA DI STIMA**  
**lotto unico**

**Tipologia Bene:** Villetta con accessori (pag.3)

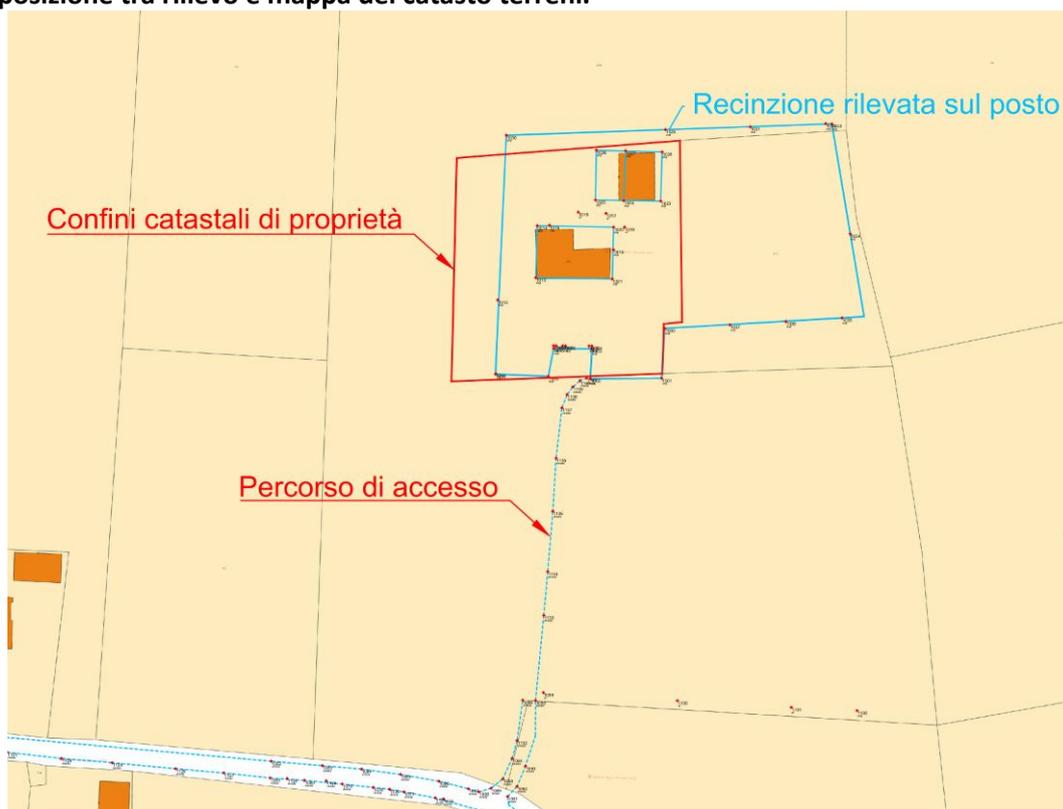
### Sovrapposizione tra rilievo e mappa del catasto terreni.

All'esterno c'è una zona scoperta adibita a giardino, percorsi pedonali e percorsi carrai recintata. Da un rilievo è emerso che la recinzione (eseguita peraltro con titolo diniegato) non corrisponde ai confini catastali del lotto. Si rimanda pertanto alla visione del grafico alla pagina successiva dove viene eseguita una sovrapposizione tra la mappa catastale ed il rilievo fatto sul posto.

Si rileva che risulta realizzata una recinzione sulla base di un titolo edilizio diniegato, e che tale manufatto non rispetta i confini catastali dei beni oggetto di stima. Dalla conversazione con il tecnico dell'UTC tale recinzione ricade all'interno della fascia autostradale dei 60m e può essere sanata con idonea istanza; si ritiene utile precisare che l'eventuale sanatoria può sistemare solo la liceità della recinzione dal punto di vista edilizio; è più sensato invece che l'eventuale aggiudicatario provveda ad un riconfinamento e apposizione di nuova recinzione sul confine del mappale 43 rispetto i mappali limitrofi. Per questo motivo non viene inserita nella stima la sanatoria della recinzione, la quale per la maggior parte ricade su terreni che non sono oggetto di procedura.

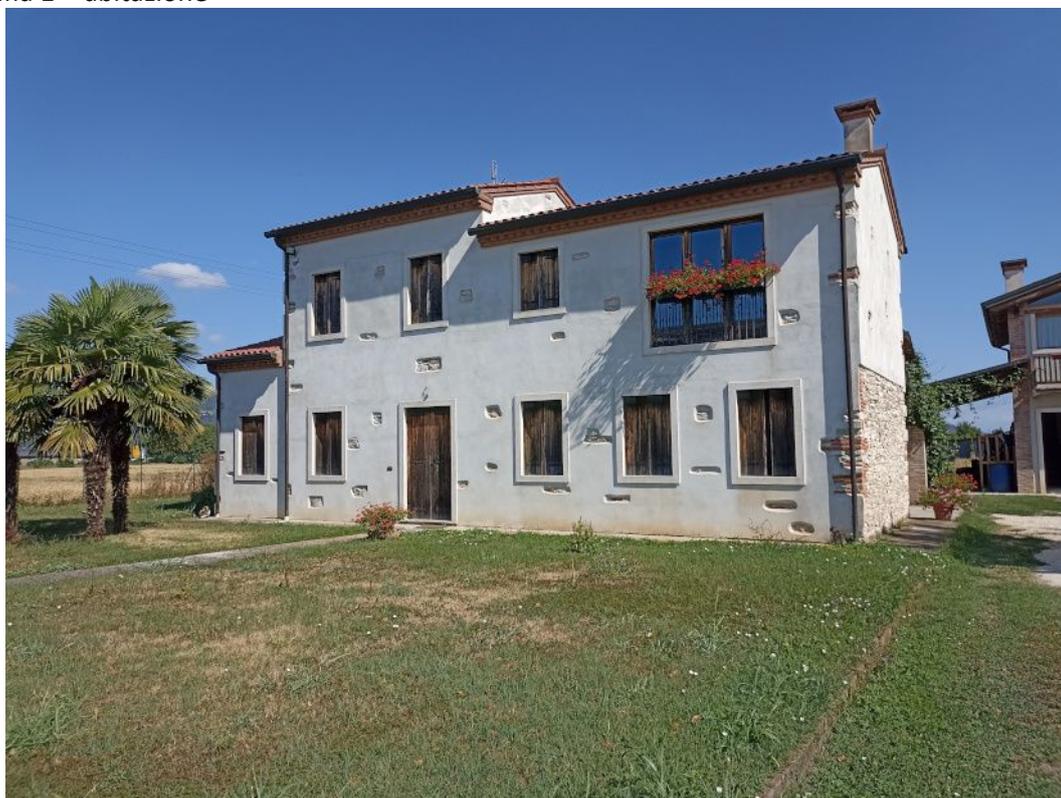
Fotografia 1 - abitazione

L'abitazione si presenta in generale in buono stato conservativo compatibilmente con l'epoca costruttiva, ad eccezione della pavimentazione in legno della camera che è dissestata. È costituita da due livelli fuori terra; al piano terra c'è un ampio locale a cucina e soggiorno, una centrale termica un bagno, un corridoio ed un ripostiglio sotto scala. Dalle scale interne si accede al primo piano costituito da 2 camere matrimoniali, una bagno, un disimpegno ed un ulteriore locale di altezza utile di circa 2.45m autorizzato come camera e attualmente utilizzato come ripostiglio. Esternamente al piano terra c'è un portico realizzato senza titolo edilizio che non può essere sanato e pertanto dovrà essere

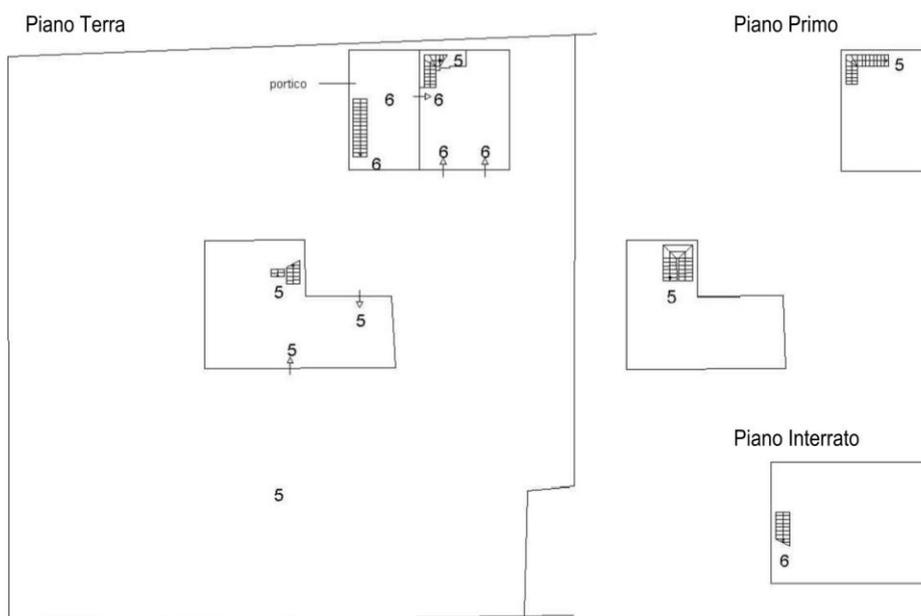
#### Elaborato planimetrico

## La planimetria risulta conforme allo stato dei luoghi.

Si fa presente che sono presenti delle difformità edilizie relazionate in risposta al quesito 6 che non risultano sanabili, e che richiederanno, una volta eseguita la rimessa in pristino, un aggiornamento catastale.

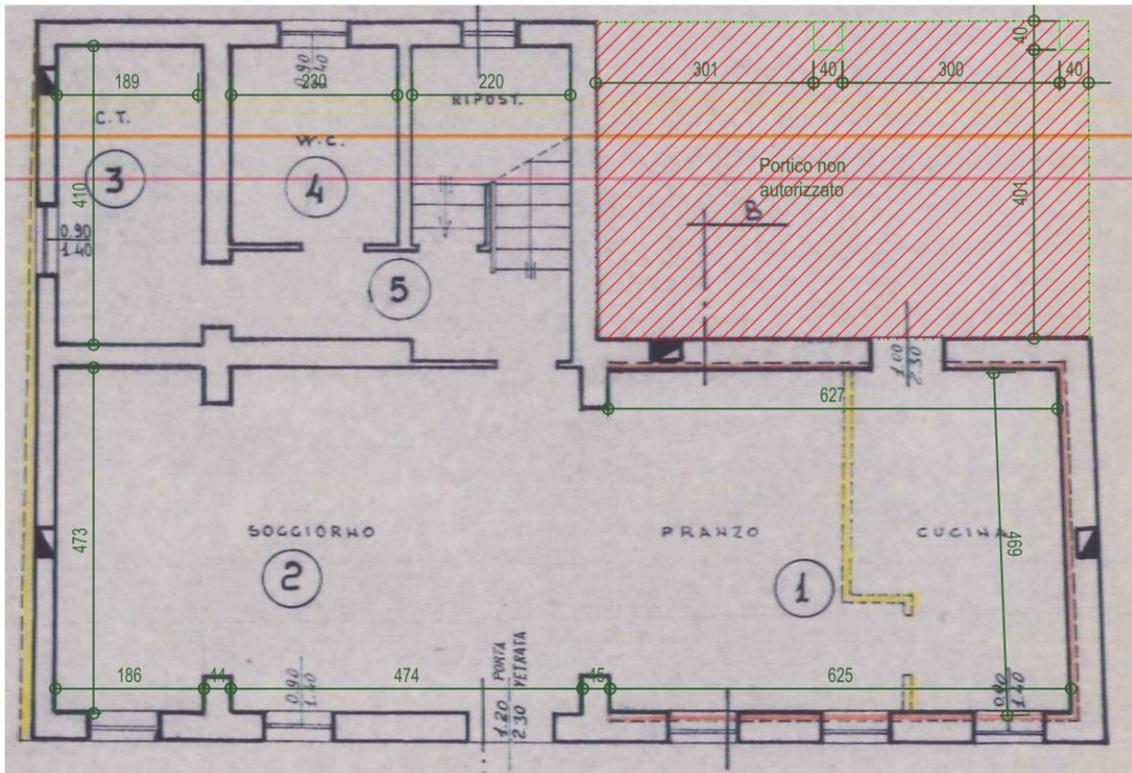
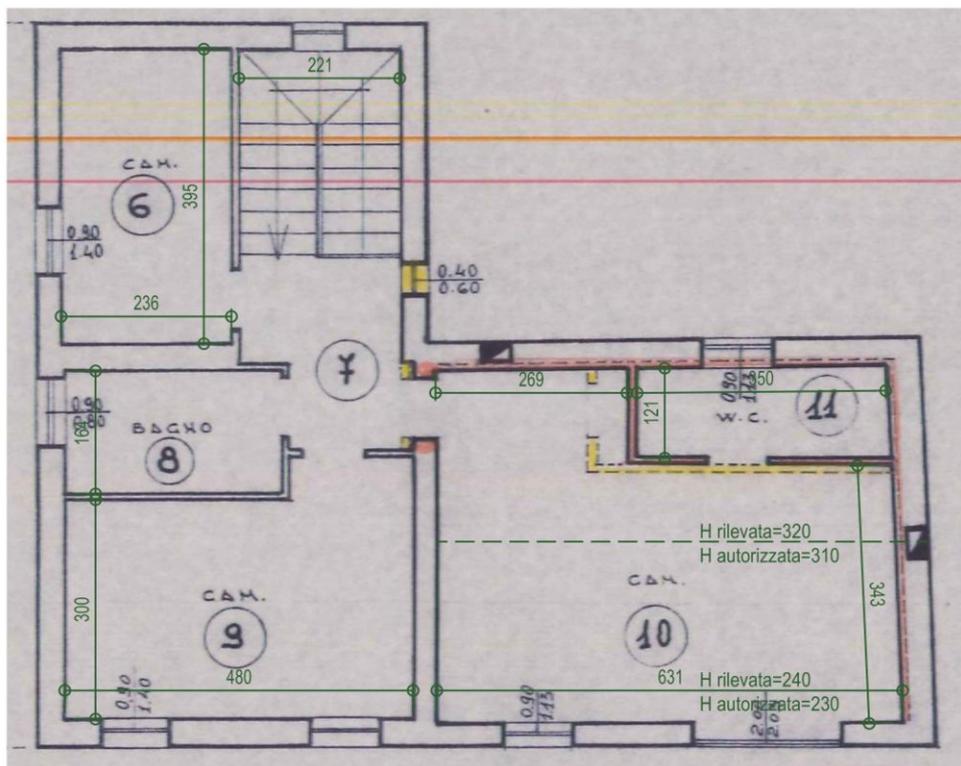
**Rilievo abitazione**  
Piano Terra

L'abitazione risulta di antico impianto e successivamente restaurata con istanza di agibilità del 1996 con decorso dei termini. Si rilevano delle difformità rispetto i titoli edilizi; il portico al piano terra risulta essere un ampliamento non autorizzato. Si fa presente che l'edificabilità in zona agricola risulta normata dalla LR 11/2004 e s.m.i. e la nuova edificazione è ammessa solo in funzione dell'attività agricola. L'edificio risulta oggetto di schedatura, ed inoltre il nuovo portico non rispetta la distanza minima assoluta prevista dall'art 9 DM 1444/68 rispetto il corpo di fabbrica adibito ad accessori. Tutto ciò esposto, considerato che la possibilità di sanare prevede la doppia conformità, si ritiene che questo ampliamento non risulti sanabile e debba essere demolito.

Si rileva che vi sono altre piccole difformità oltre il portico che non comportano aumenti di volumetria (la camera matrimoniale risulta avere altezze diverse rispetto il titolo). Alcune di queste difformità non risultano eccedere quanto previsto dalla art.34bis del DPR 380/01 (tolleranze) mentre altre (la differenza di altezza della camera) potranno essere sanate con idonea istanza (SCIA in sanatoria).

<b>Spese ripristino</b>	<b>misura</b>	<b>costo unitario</b>	<b>importo stimato</b>
Demolizione portico abitazione compreso oneri sicurezza			€ 2.500,00
Lievo copertura portico annesso rustico			€ 1.500,00
<b>Totale</b>			<b>€ 4.000,00</b>

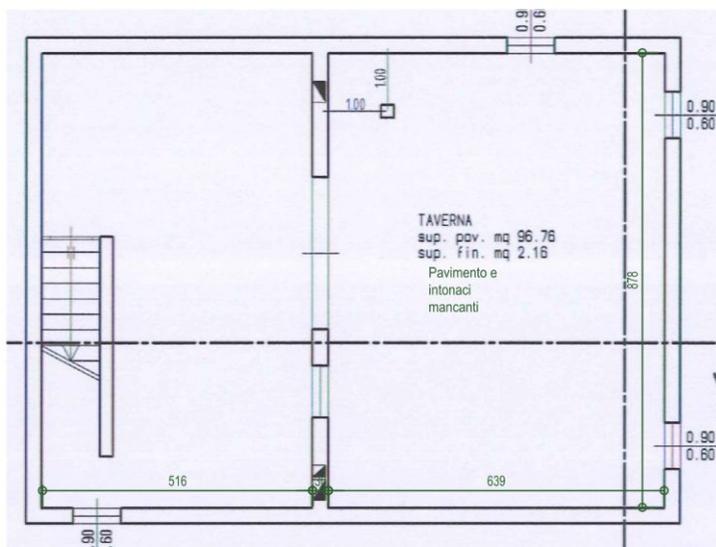
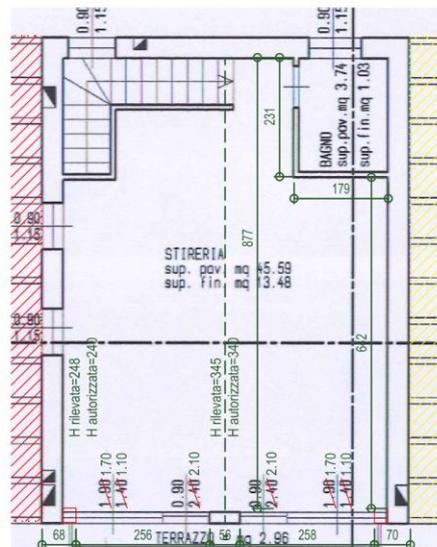
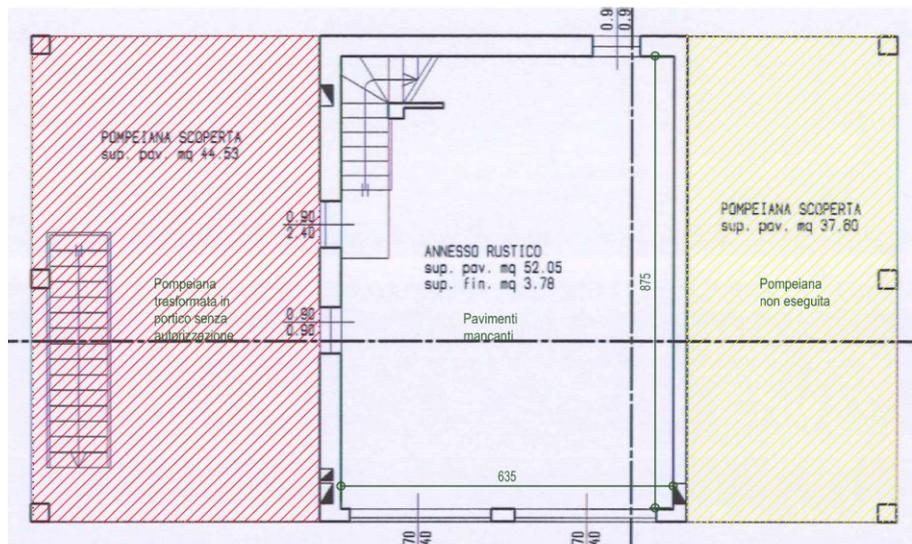
## Rilievo accessori

residenza e in parte ad annesso rustico. Dall'accesso agli atti non risulta che sia mai stato depositato un fine lavori con conseguente istanza di agibilità. Infatti alla data del sopralluogo il manufatto non risultava completamente finito. L'interrato risulta al grezzo, il piano terra non ha i pavimenti ed il bagno al piano primo è al grezzo. Sul posto si rileva che una pompeiana esterna risulta coperta, cosa che non risulta sanabile per gli stessi motivi sopra elencati relativi al portico abitativo, pertanto si dovrà procedere ad una rimessa in pristino togliendo la copertura della pompeiana. Oltre a questo anche in questo corpo risultano presenti delle piccole difformità che non incidono sulla volumetria. In parte risultano assorbite dall'art.34bis summenzionato ed in parte necessitano di una sanatoria.

Si ritiene che dovrà essere richiesta una istanza per completamento opere con variante, dove dovrà essere segnalato che una delle due pompeiane non è stata eseguita e la differenza delle altezze del primo piano, oltre a qualche altra piccola difformità evidenziata nell'elaborato grafico, con pagamento del contributo di costruzione sulla parte non eseguita e sanzione sulle difformità riscontrate (chiaramente solo quelle sanabili).

In sede di agibilità dovrà essere valutata la struttura del manufatto anche sotto il profilo statico con idoneo Collaudo o Idoneità statica da parte di un Ingegnere strutturista.
