# TRIBUNALE di VICENZA

**Esecuzione immobiliare R.G. n. 59/2019**

## RAPPORTO DI VALUTAZIONE

Trattasi di unità a schiera su tre livelli fuori terra, con annesso e terreni ad orografia collinare

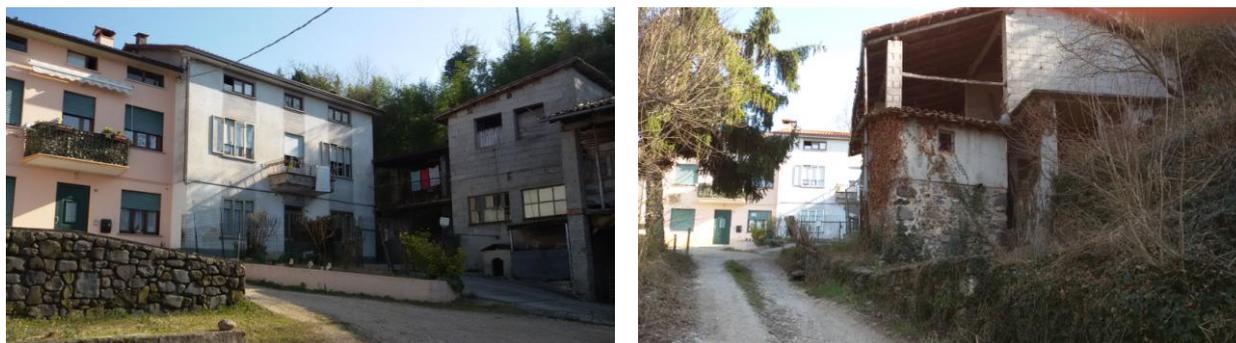
**Figura 3. Foto esterne immobile.**

Trattasi di porzione di casa a schiera con tre piani fuori terra, con corte di pertinenza su cui insiste un annesso rustico su due livelli con autorimessa. L'immobile a destinazione residenziale risulta edificato ante 1967, successivamente è stata presentata concessione in sanatoria per la regolarizzazione del manufatto, l'annesso rustico comprendente l'autorimessa è stato edificato con concessione del 1998.

Lo stato di manutenzione e conservazione è insufficiente.

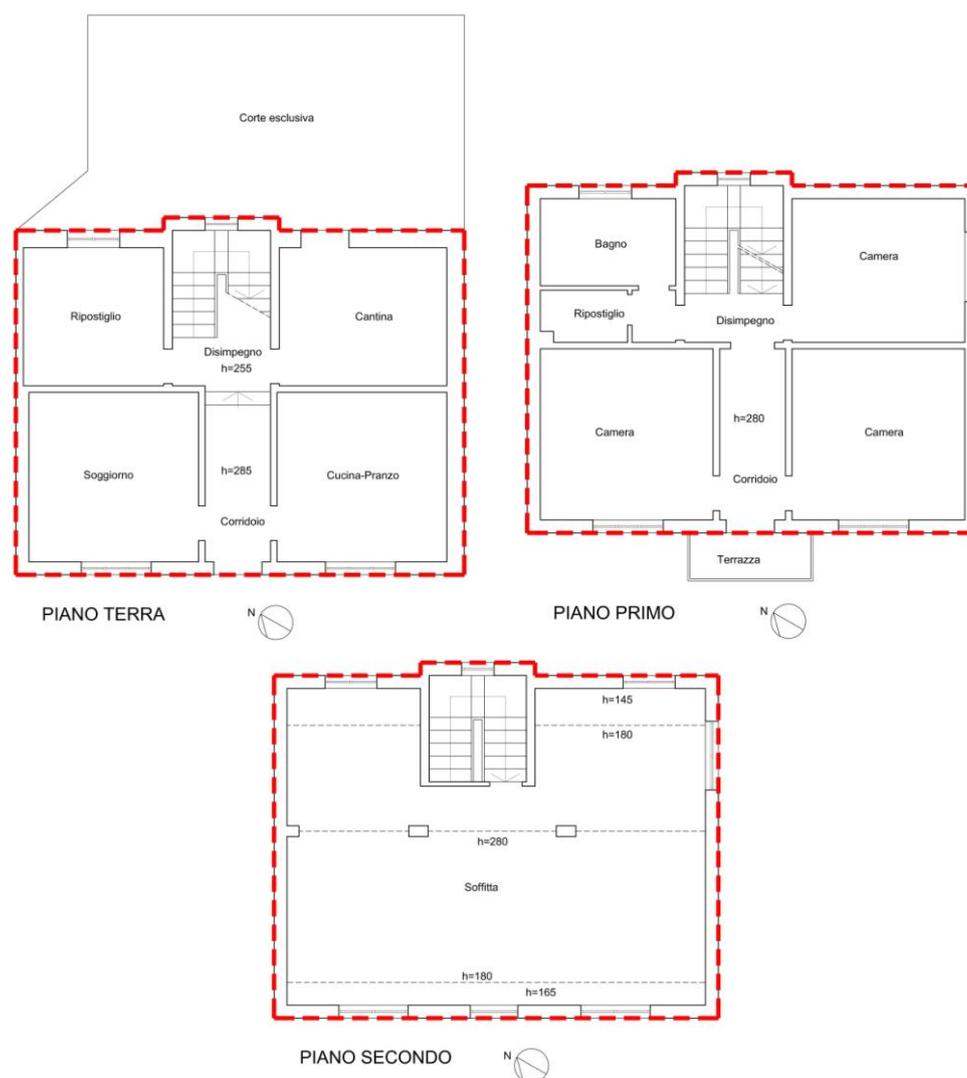
**Figura 4. Schema planimetrico appartamento.**

- altezza media interna h 2,80 ml al piano terra, primo e secondo dell'unità residenziale h 2,65 ml dell'autorimessa ed altezze variabili h 250-300 ml dell'annesso rustico
- superficie netta di calpestio 180,00 mq;

L'appartamento in oggetto è disposto su tre piani fuori terra, con triplo affaccio a Sud, Est e a Ovest. Sul versante Sud si trova l'ingresso pedonale e carroio.

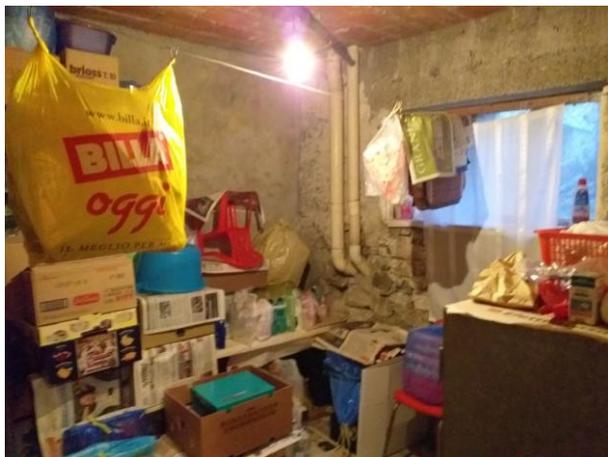
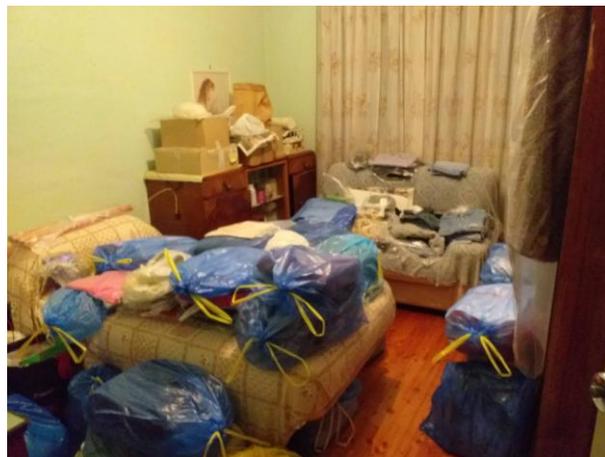
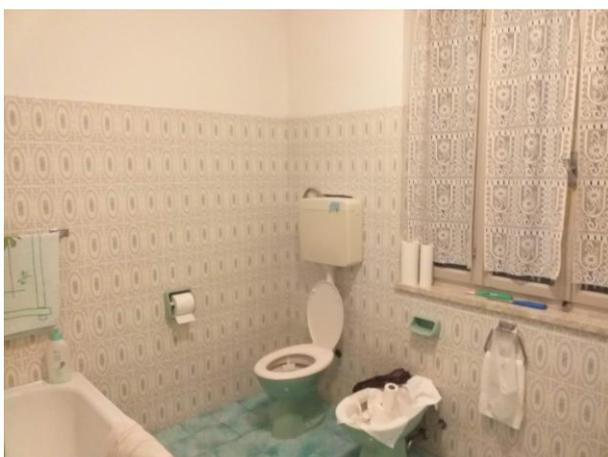
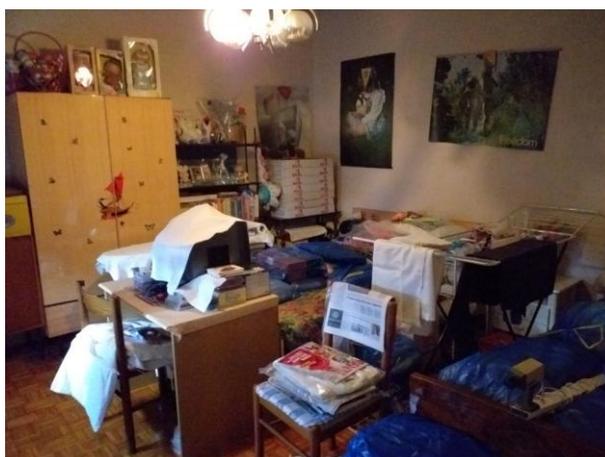
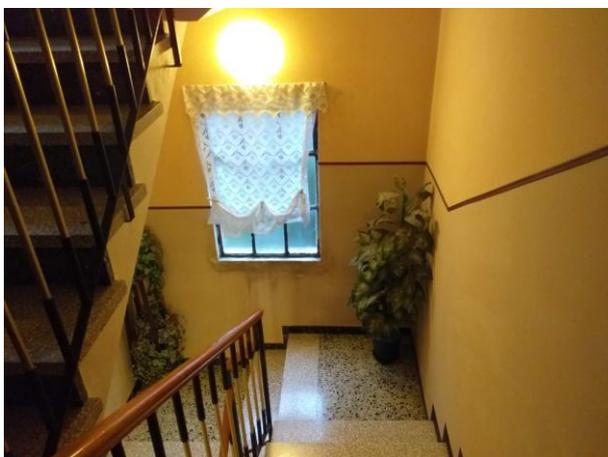
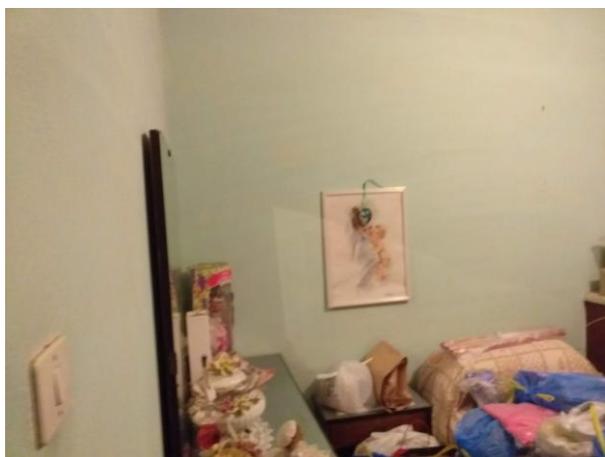
**Figura 5. Foto interne appartamento.**

I serramenti esterni sono in legno tenero con vetro semplice con chiusure oscuranti tapparelle in plastica, le porte interne sono in legno tamburato.

La pavimentazione dell'unità immobiliare è di tre diverse tipologie. Piastrelle in marmo chiaro sulla zona giorno, in cucina e negli spazi distributivi, piastrelle in ceramica nel bagno, listelli di legno nelle camere, lo stato di conservazione è insufficiente; il terzo ed ultimo piano, adibito attualmente a soffitta si presenta in una stato di finitura rustico. Il bagno è dotato di tutti i sanitari e con vasca; rivestito sino ad un'altezza di circa 2,00 ml, in piastrelle di ceramica a tinta chiara. Il rivestimento è presente anche in cucina con piastrelle in ceramica monocottura di colore chiaro.

Le pareti interne sono in laterizio intonacato a fino e tinteggiato con colori all'acqua in tinte tenui.

Non vi è l'impianto di riscaldamento, l'acqua calda sanitaria è prodotta da un boiler elettrico e gli ambienti sono riscaldati, in modo insufficiente, da una stufa a pellet posizionata in cucina.

Tutti gli impianti (elettrico, acqua e gas) sono sottotraccia, non è quindi possibile definire il loro stato di manutenzione.

L'impianto elettrico sottotraccia alimentato a 220 volt con dotazione normale per le unità residenziali. La conformità dell'impianto alla regola dell'arte non è accertabile, non essendo stata reperita in sede di sopralluogo la dichiarazione rilasciata dall'installatore.

Si ritiene debba essere svolta una verifica di rispondenza degli impianti rispetto alla vigente normativa.

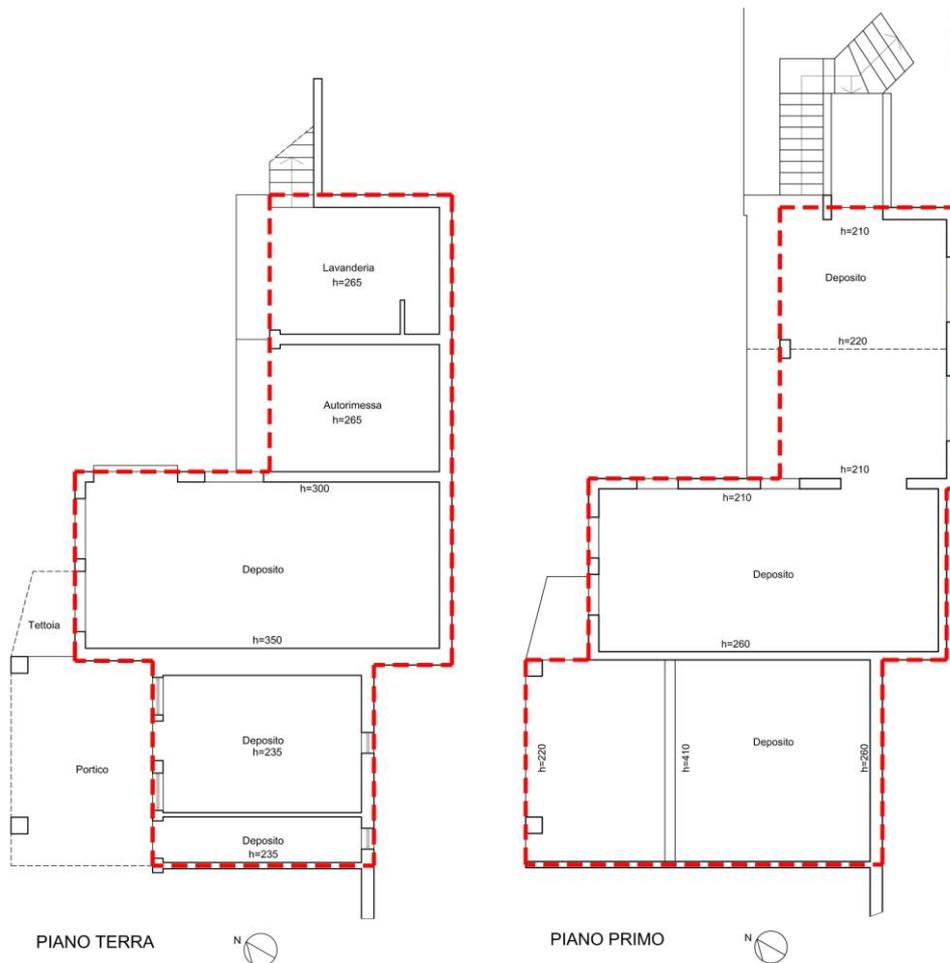
Figura 6. Schema planimetrico annesso.

L'annesso in oggetto è disposto su due piani fuori terra, con triplo affaccio a Nord, Est e a Ovest. Sul versante Nord si trovano gli ingressi pedonali.

Lo stato di finitura del bene è al grezzo, non vi sono serramenti alle finestre e le chiusure delle porte sono provvisorie.

Non vi sono impianti ad esclusione di alcuni punti luce, con cavi a vista non rispondenti alla vigente normativa.

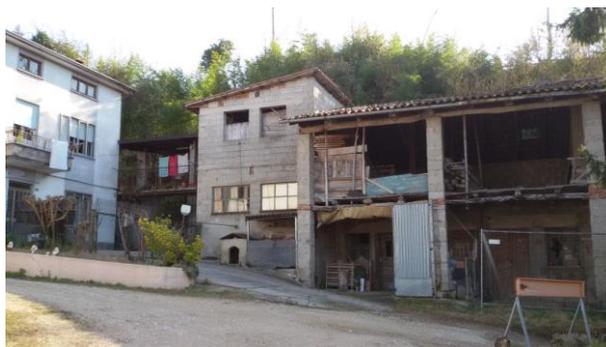
Figura 7. Foto annesso.

L'edificio è su due livelli suddivisi in vari locali di diverse dimensioni, con finiture rustiche ed uno stato manutentivo nel complesso non buono, il manufatto versa in uno stato di semi abbandono soprattutto nella porzione con accesso dalla strada.

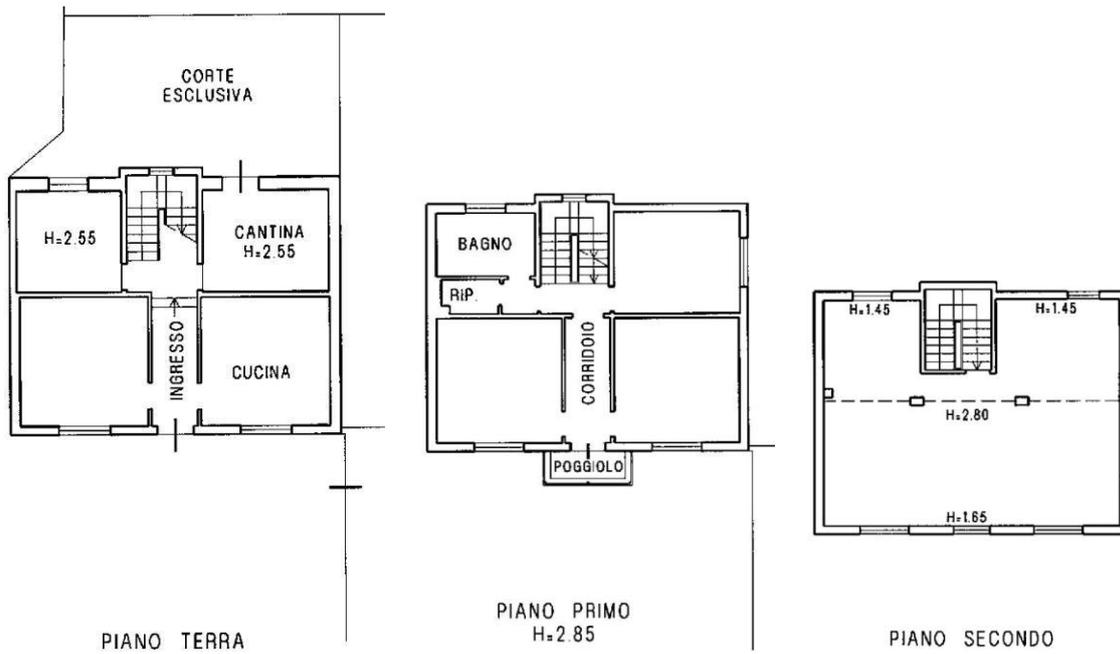
**Figura 8. Estratto planimetria catastale appartamento.**

Dal confronto tra quanto indicato nelle planimetrie catastali dell'unità immobiliare pignorata e quanto rilevato in loco non si riscontrano difformità.
