**TRIBUNALE ORDINARIO DI VICENZA
ESECUZIONI IMMOBILIARI**

N. R.G.E. 92/2019

PERIZIA DI STIMA

Trattasi di abitazione signorile di grandi dimensioni con annesse pertinenze siti in Via L. Da Vinci, 1 a MALD (VI).

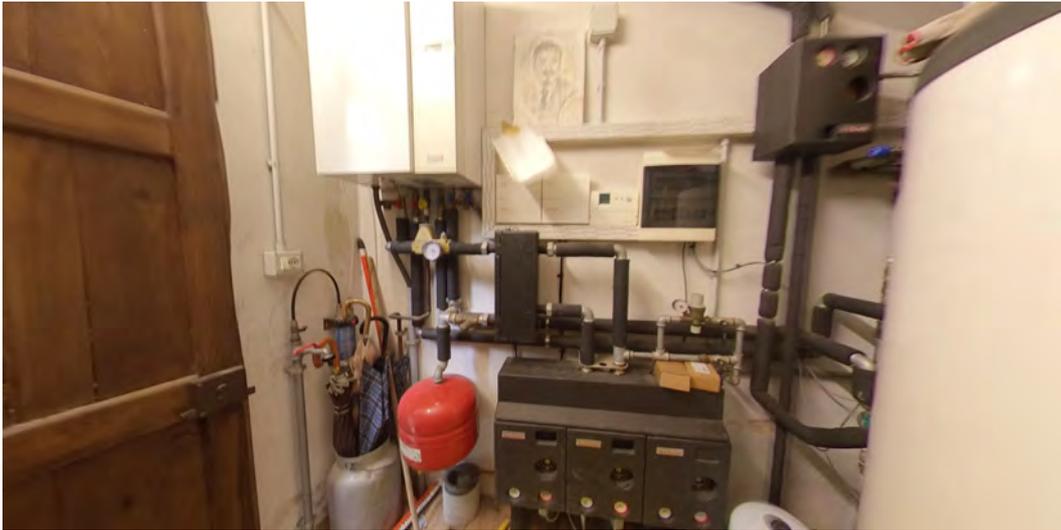
La dotazione impiantistica dell'abitazione risulta completa di impianti idro-termo-sanitario ed elettrico funzionanti nell'abitazione. È presente impianto con caldaia a metano da 35 kW e terminali misti con alcuni locali dotati di radiatori in acciaio e altri dotati di pavimento radiante. La distribuzione è sottotraccia. È stato recuperato libretto impianto. È stato recuperato Attestato di prestazione energetica valido. L'impianto elettrico è dotato di interruttore differenziale magnetotermico ed è funzionante allo stato attuale. Tenuto conto dell'epoca di realizzazione dell'immobile, della documentazione recuperata e dello stato dell'impiantistica, si presume una ragionevole rispondenza degli impianti alla normativa vigente.

Centrale termica

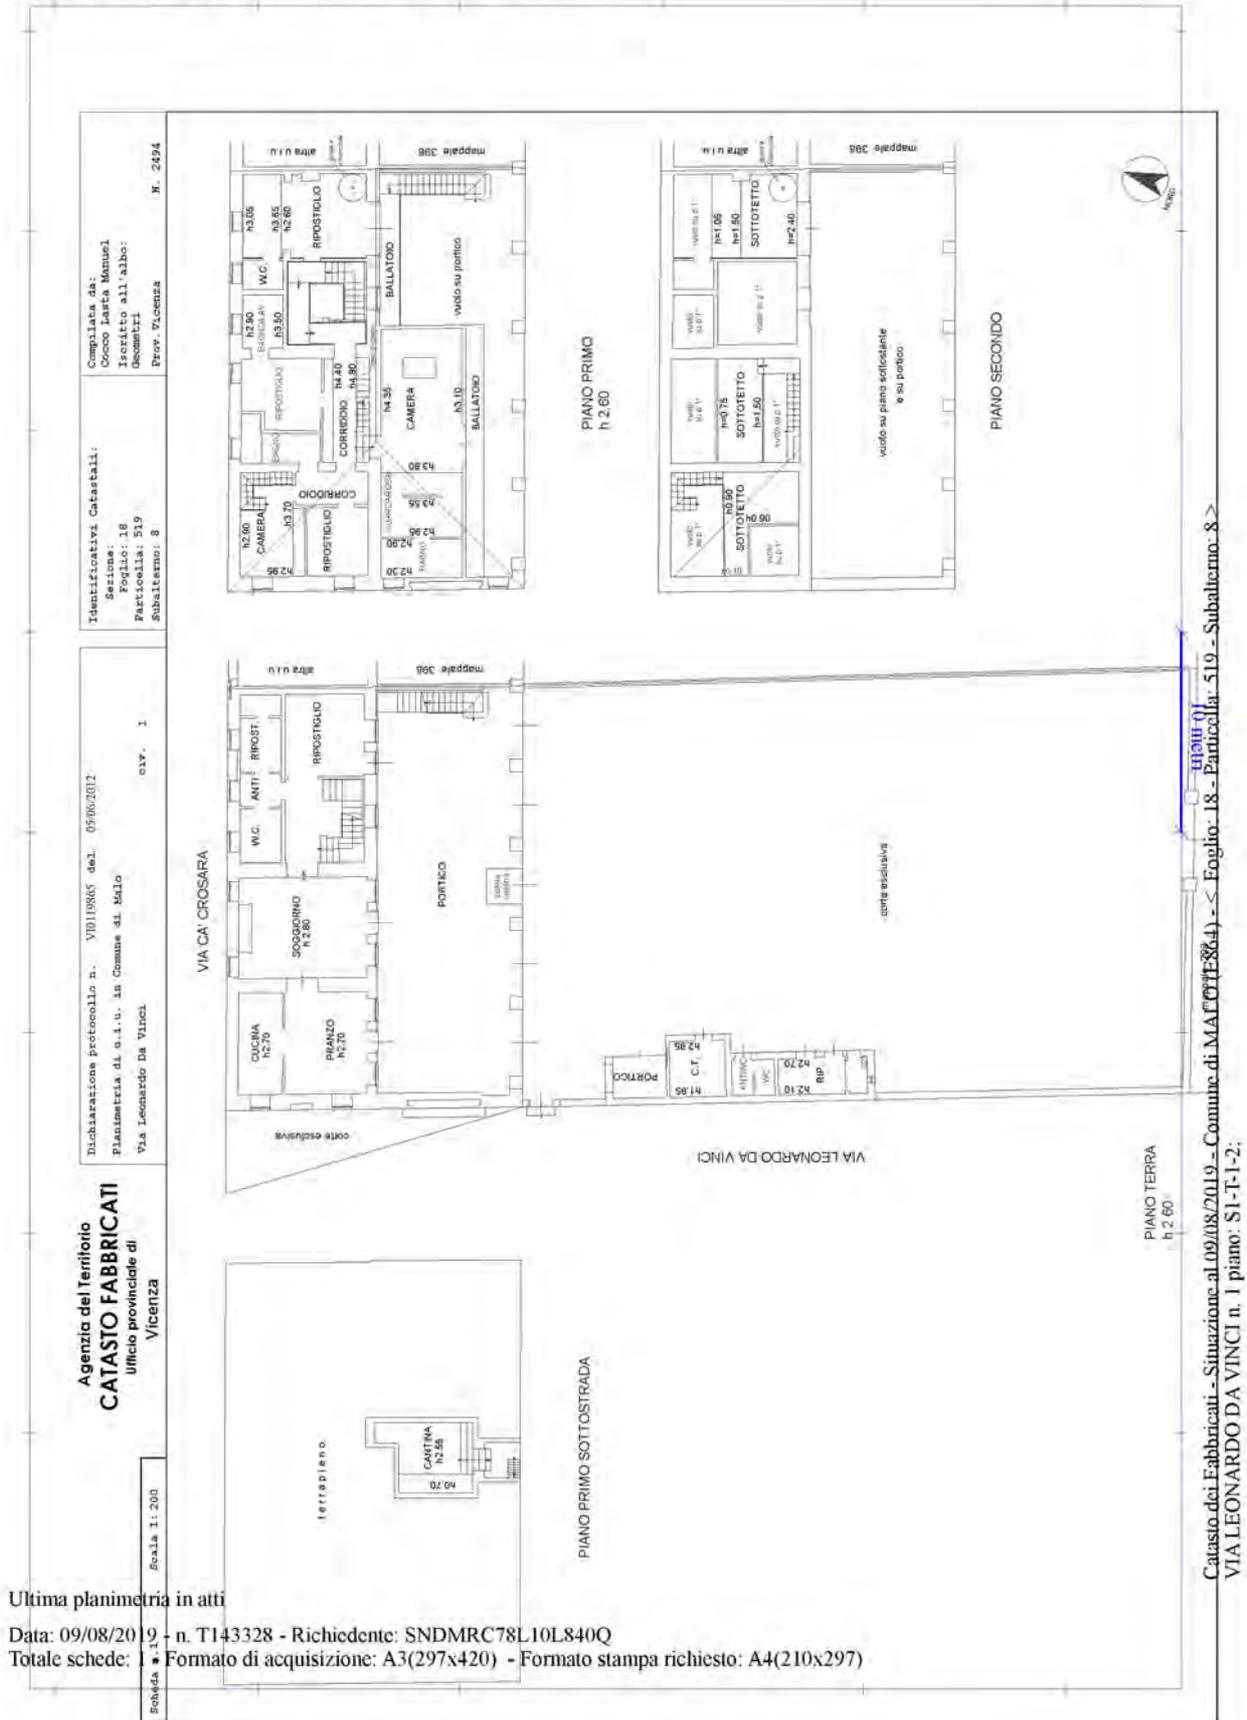
PLANIMETRIE CATASTALI

Le planimetrie delle unità immobiliari identificate dal sub. 8, depositate all'A.d.E. di Vicenza sono sostanzialmente conformi allo stato reale dei luoghi.

Grado di difformità: **NULLO**

Regolarizzazione catastale per la vendita: NESSUNA.

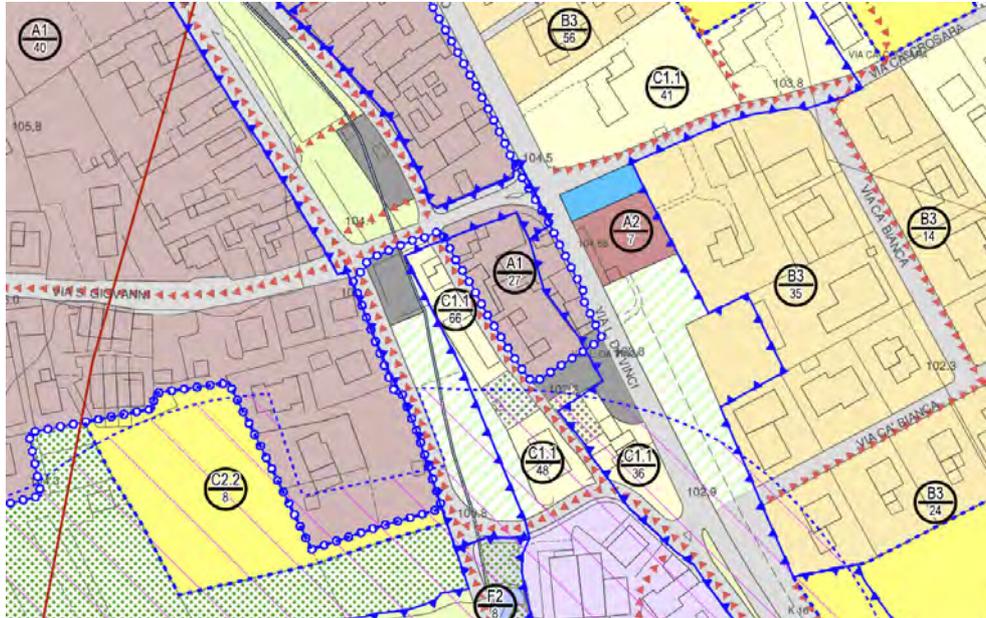
Estratto della Tav. b0510-2-2 – terzo piano interventi - zonizzazione

Nel Piano degli Interventi vigente, nella Tav. b0510-2-2 – terzo piano interventi - zonizzazione, gli immobili ricadono parte in ZTO A2/7 zona A Nuclei frazionali di antico impianto; Il fabbricato risulta schedato e censito tra i beni ambientali e culturali.

ZTO A2 Nuclei frazionali di antico impianto art. 20

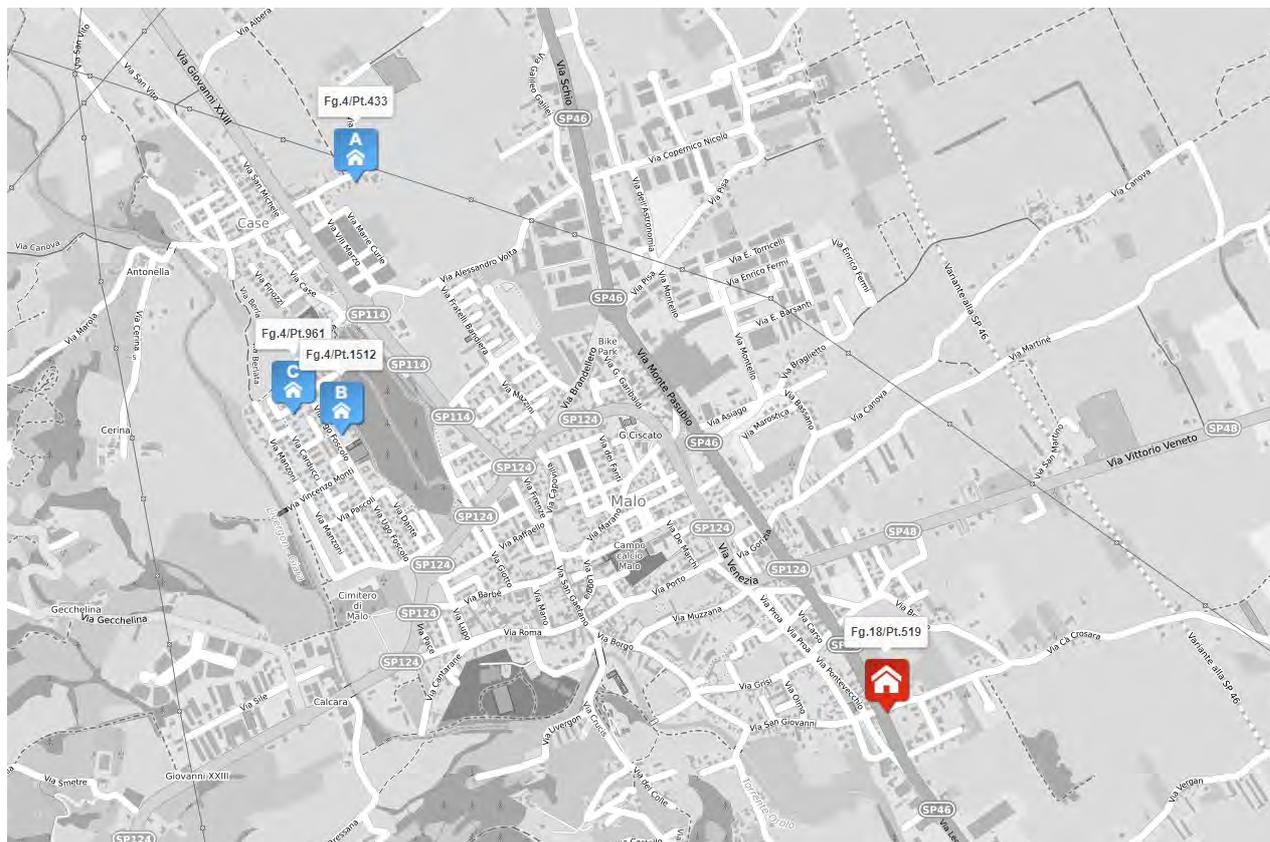
Mappa con individuazione immobili comparabili

Utilizzando il portale Stimatrixcity si è analizzato lo stock immobiliare sui fogli catastali n.18, 23, 24, 30 e 4 rilevando la presenza di 250 immobili categorizzati come A/7 e A/8. Si sono poi cercati fra questi gli immobili potenzialmente compravenduti negli ultimi 24 mesi, riscontrando l'esistenza di 12 potenziali atti di immobili. Verificati gli atti che effettivamente sono compravendite, considerando localizzazione, tipologia, consistenza, rendita e data, si sono scelti n.3 immobili comparabili, che – assieme all'immobile oggetto di stima - vengono individuati nella seguente mappa:
