**TRIBUNALE DI VICENZA**  
**ESECUZIONI IMMOBILIARI**

N. Gen. Rep. 264/2021 + 431/2022

**RAPPORTO DI STIMA**

**Ubicazione** (cfr. pag. 4): Comune di Cogollo del Cengio, Via Rialto n. 1.

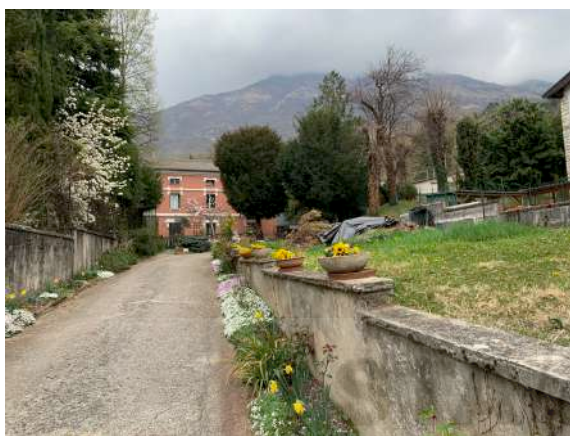
*Vista dal portone di ingresso (sud).*

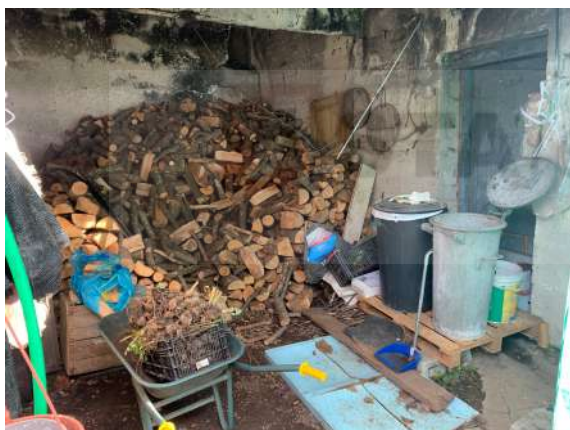
*Deposito seminterrato (legnaia).*

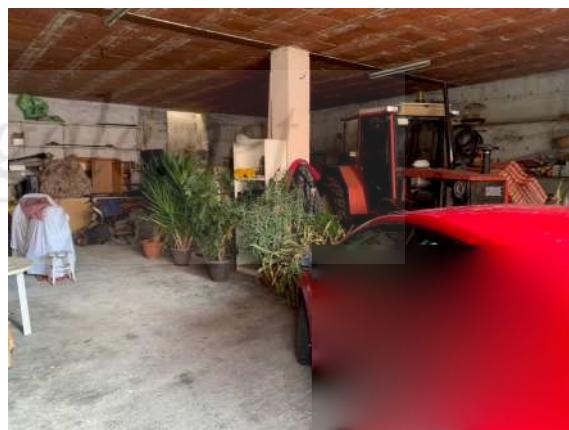
*Deposito seminterrato.*

Quanto al locale di deposito posto sul retro dell'abitazione, questo risale ad un intervento realizzato nel 1981 circa, che ha inglobato elementi preesistenti, per cui il locale più piccolo posto ad ovest risale sicuramente a diversi decenni prima. La struttura è in cls. armato, con solaio di copertura in latero-cemento; non c'è intonaco; i serramenti sono in metallo con parti in vetro; la pavimentazione è in cls.

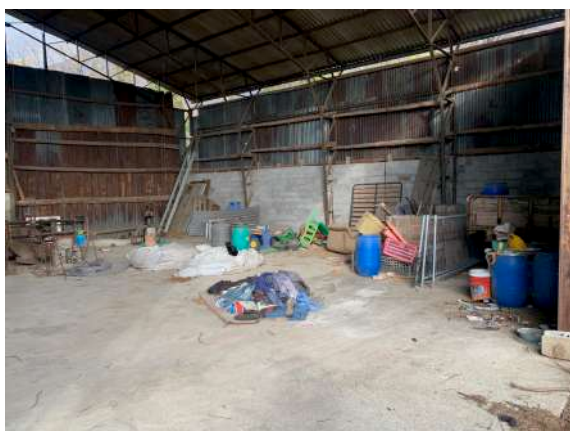
*Deposito (parte abusiva de demolire).*

Relativamente al deposito agricolo (Foglio 35 Mappale 686 Sub 3) questo appare in generale conforme al progetto autorizzato nel 1981 per la parte seminterrata, eccezion fatta per alcune difformità a livello di fori di facciata (finestre) e porte interne, mentre la parte a piano terra appare del tutto abusiva e come tale deve essere integralmente demolita.

In considerazione delle difformità riscontrate, si ritiene necessaria la presentazione di una pratica di sanatoria per le parti sanabili relative all'edificio residenziale Sub 2 e al deposito Sub 3, nonché per la ex stalla Sub 4; si stimano quindi circa 6.000,00 € per detta pratica di sanatoria; si precisa che si tratta di una stima di massima e che il costo esatto della pratica sarà determinabile con precisione solo al momento del rilascio della sanatoria da parte del Comune al proprietario. Per le parti non sanabili, in particolare per la tettoia a ridosso dell'abitazione Sub 2 e il deposito a piano primo del Sub 3, si rende necessaria demolizione.

Per le parti non sanabili si stimano pertanto i relativi costi di demolizione e rimessa in pristino, vale a dire 1.000,00 € per la demolizione della tettoia a ridosso del fabbricato residenziale, 15.000,00 € per la demolizione della parte abusiva del deposito Sub 3, 5.000,00 € per lo smaltimento dell'eternit presente nel deposito Sub 3. A questi costi vanno aggiunti 5.000,00 € per lo smaltimento dell'eternit presente nel deposito Sub 4 e 8.000,00 € per la formazione della nuova copertura del deposito Sub 4, necessaria a seguito della rimozione di quella in eternit.

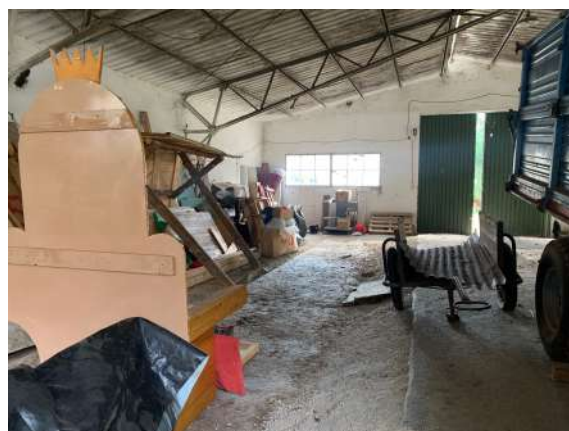
*Ex stalla (ora deposito).*

In posizione discosta e a quota più elevata rispetto agli altri edifici, si trova una stalla realizzata alla fine degli anni 1960 e ora utilizzata come deposito. Si compone di strutture in laterizio intonacato, con pavimentazione in cls; la copertura è in lastre di fibro-cemento (eternit) posate su travi in carpenteria metallica. Anche in questo caso è necessario eseguire le dovute operazioni di bonifica da eternit, con sostituzione degli elementi di copertura. Le condizioni appaiono appena sufficienti, ovvero scarse, con pavimentazione sconnessa in più punti.

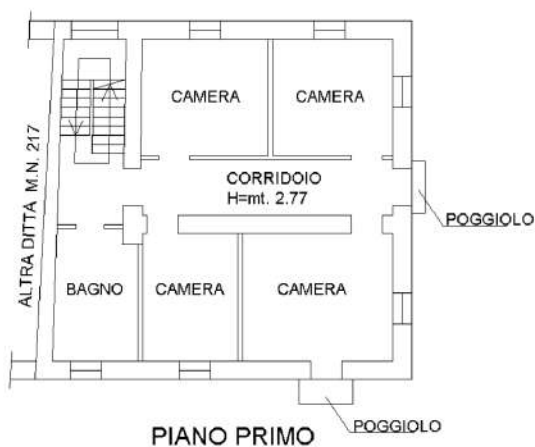
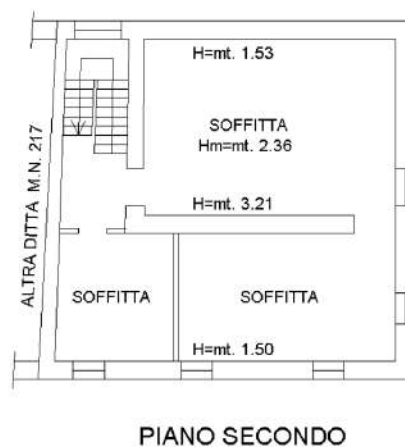
Foglio 35 Mappale 686 Sub 2 (non in scala).

PIANO INTERRATO

PIANO TERRA

PIANO PRIMO

PIANO SECONDO

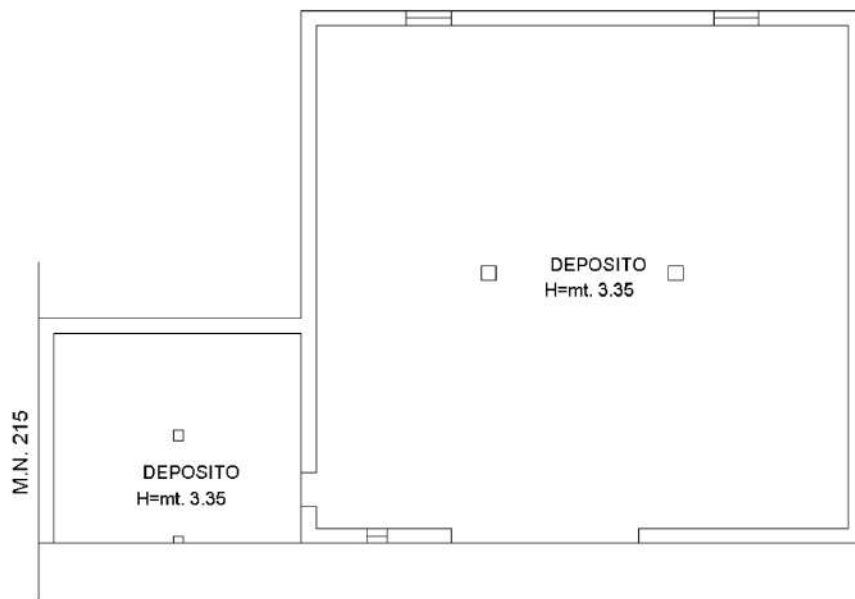
*Foglio 35 Mappale 686 Sub 3 (non in scala).  
N.B. La parte a piano primo è abusiva a deve essere demolita.*
