TRIBUNALE DI VICENZA
PRIMA SEZIONE CIVILE – ESECUZIONI IMMOBILIARI

RELAZIONE DI STIMA

Beni in Comune di Schio – Via Fra Giovanni da Schio

GRUPPO A - Lotto UNICO n 1.100

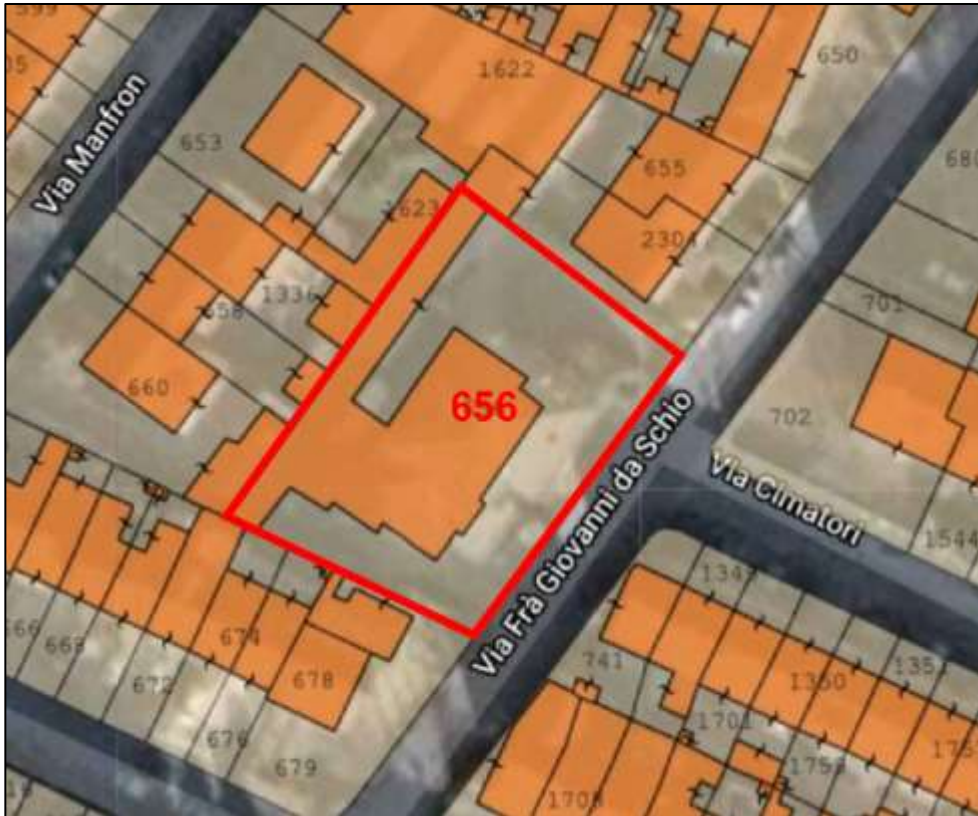
All. 5: ortofoto con sovrapposizione catastale.

Nota: nella mappa catastale è indicato come corpo unico la parte residenziale e la parte di tettoie/magazzini sul retro. Allo stato attuale dei luoghi verificato durante il sopralluogo i due corpi (magazzini/abitazione) sono separati. Sarà pertanto necessario predisporre un nuovo inserimento in mappa degli immobili, attraverso un rilievo strumentale a cura di tecnico specializzato. I costi indicativi per tali operazioni sono compresi, ai fini del deprezzamento a base d'asta, dell'abbattimento percentuale applicato.

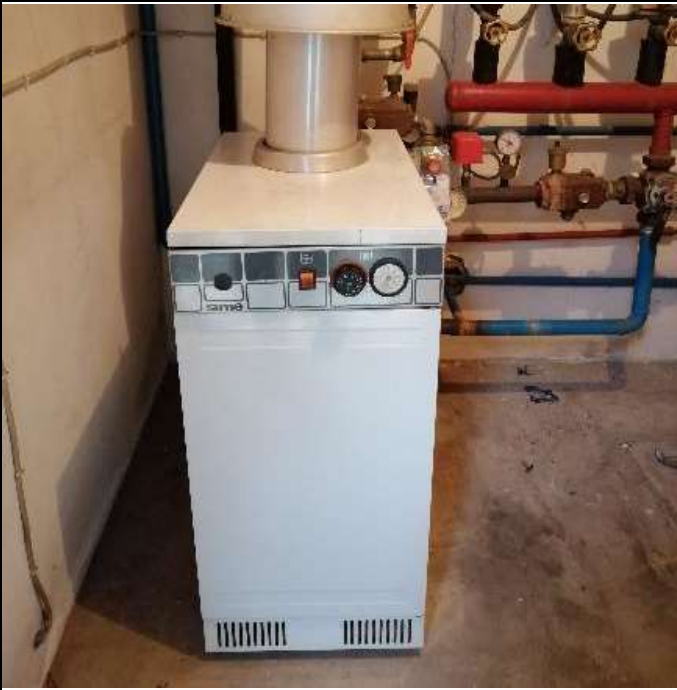
Foto 25: Centrale termica relativa all'abitazione n. 1 (sub 3)

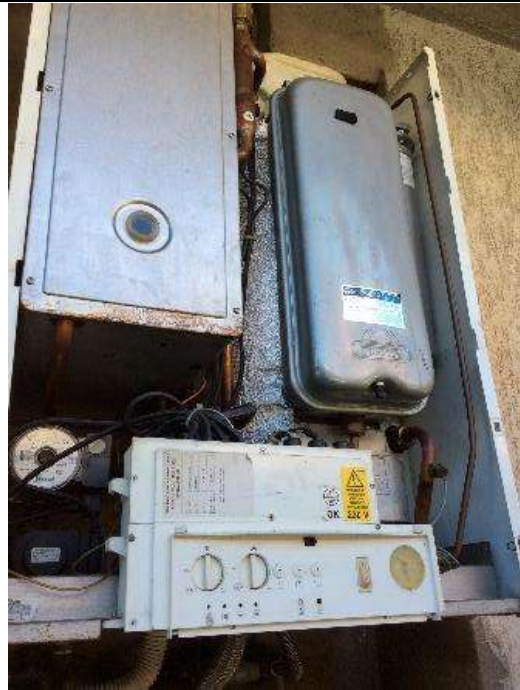
Foto 26: Caldaia abitazione n. 2 (sub 7)

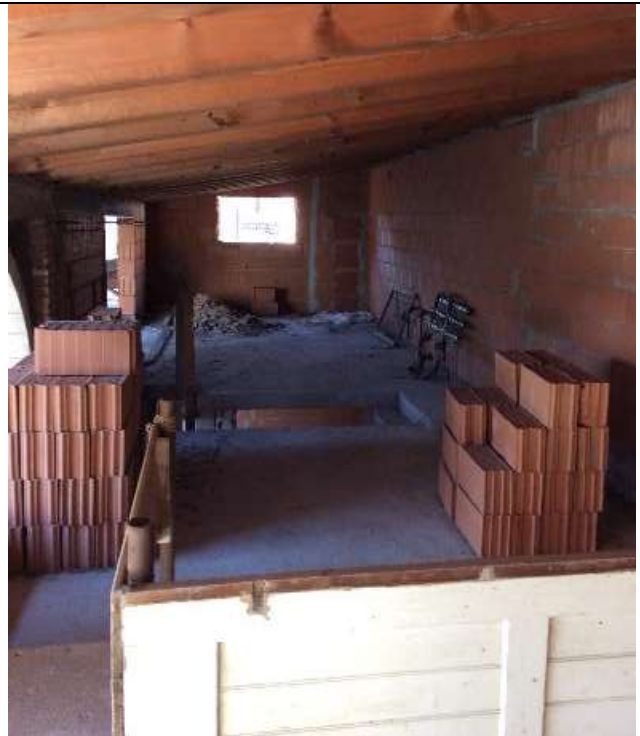
Foto 28: Magazzini (sub 6)
PT e P1 – fabbricato posto sul retro edificio abitazioni

I magazzini posti sul retro si presentano allo stato grezzo.

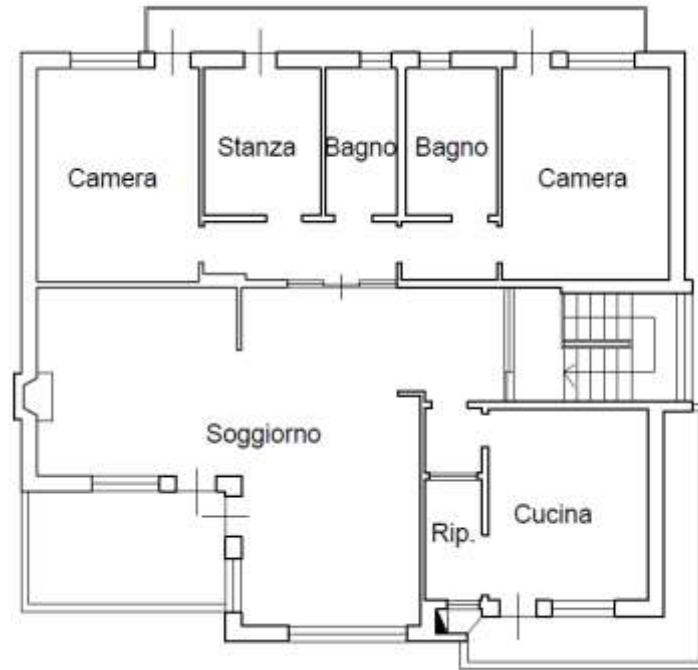
PIANO PRIMO (sub 3)

La rappresentazione dello stato dei luoghi è puramente indicativa e di massima - il mobilio e gli oggetti presenti durante il sopralluogo non hanno consentito la completa misurazione dei luoghi.

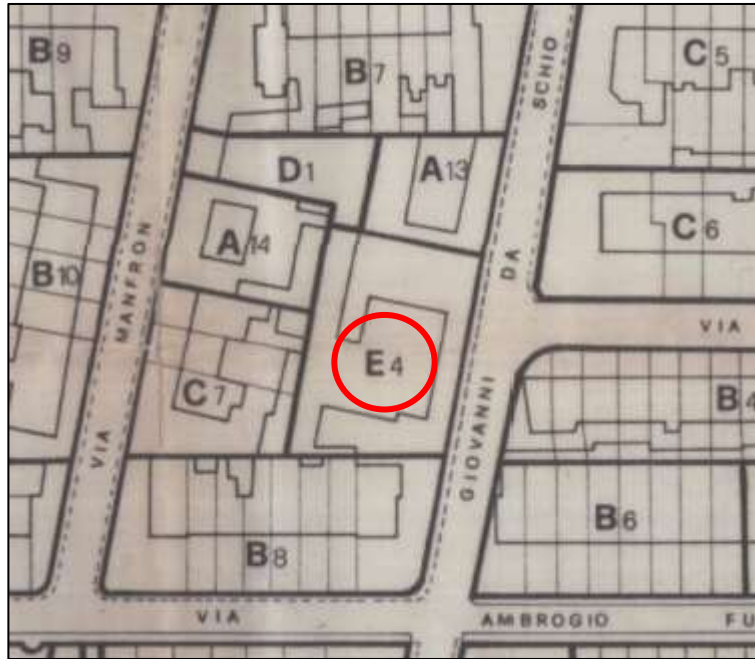
A tal proposito si riporta un estratto della "Tav. 5 - Ambiti e categorie d'intervento" relative al "Piano particolareggiato per la riqualificazione urbanistica ed ambientale del quartiere operaio Alessandro Rossi" reperibili dal sito internet istituzionale dal quale si evince come l'edificio oggetto della presente relazione è classificato come E4:
