TRIBUNALE di VICENZA

Esecuzione immobiliare R.G. n. 137-2022

RAPPORTO DI VALUTAZIONE – LOTTO 3

Appartamento sito al piano primo e secondo con posto auto coperto nel piano interrato, sito in Comune di Gallio Fg. 2 particella 953 sub. 6 e 17.

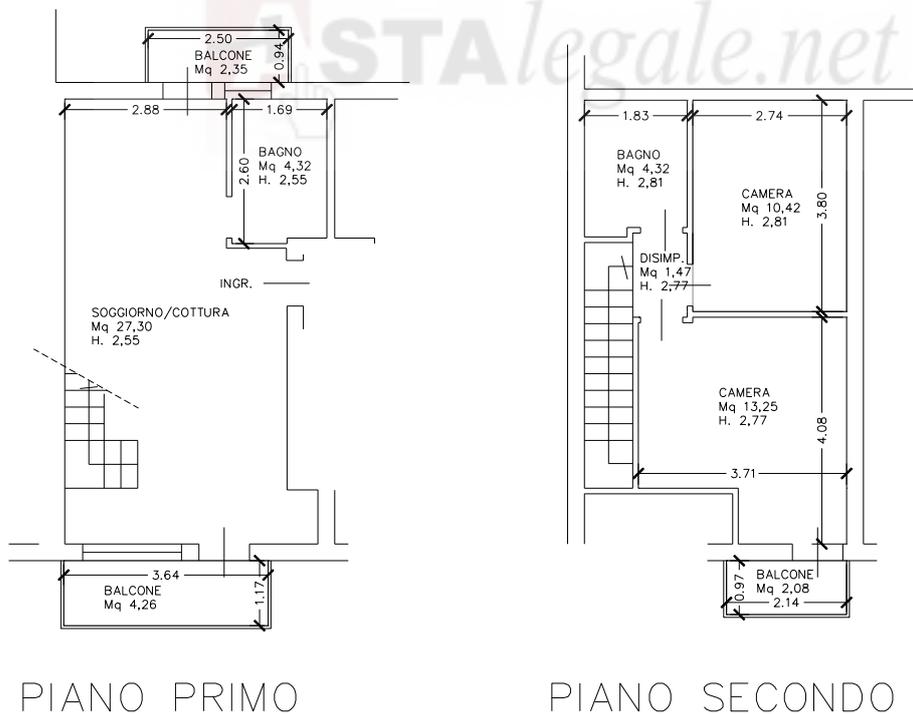
Stato rilevato ABITAZIONE A

- Piano Primo: ingresso, soggiorno/cucina, e bagno.
- Piano Secondo: zona notte, collegata con scale interne in legno e muratura, è composta da una camera un ripostiglio e un bagno.

L'appartamento sviluppa una **superficie esterna lorda (SEL)** complessiva di mq 77,11 + n. 3 terrazze di complessivi mq 9,41.

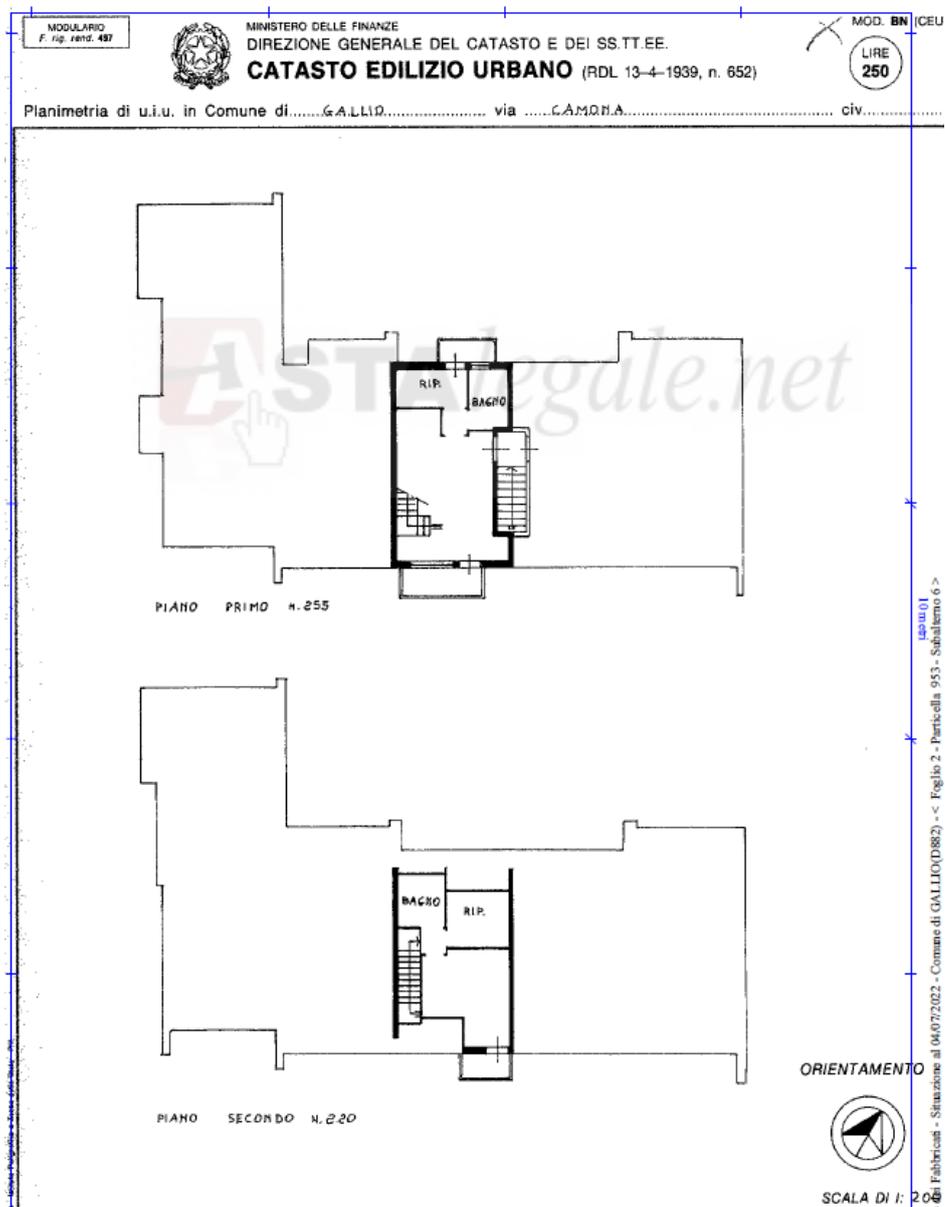
Estratto planimetria catastale sub 6 appartamento

La planimetria catastale dell'abitazione presenta delle difformità dovute a spostamenti dei muri interni e perimetrali rispetto all'originale planimetria depositata.

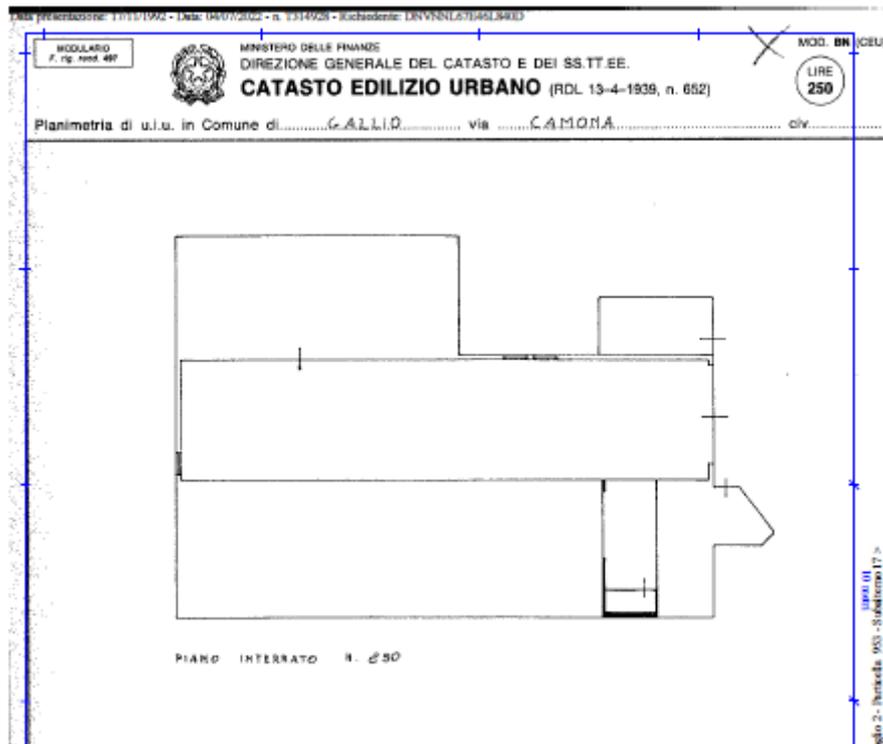
Estratto planimetria catastale sub 17 garage

La planimetria catastale dell'autorimessa non presenta delle difformità per quanto riguarda la pianta, presenta invece delle diversità per quanto riguarda l'altezza indicata in planimetria.

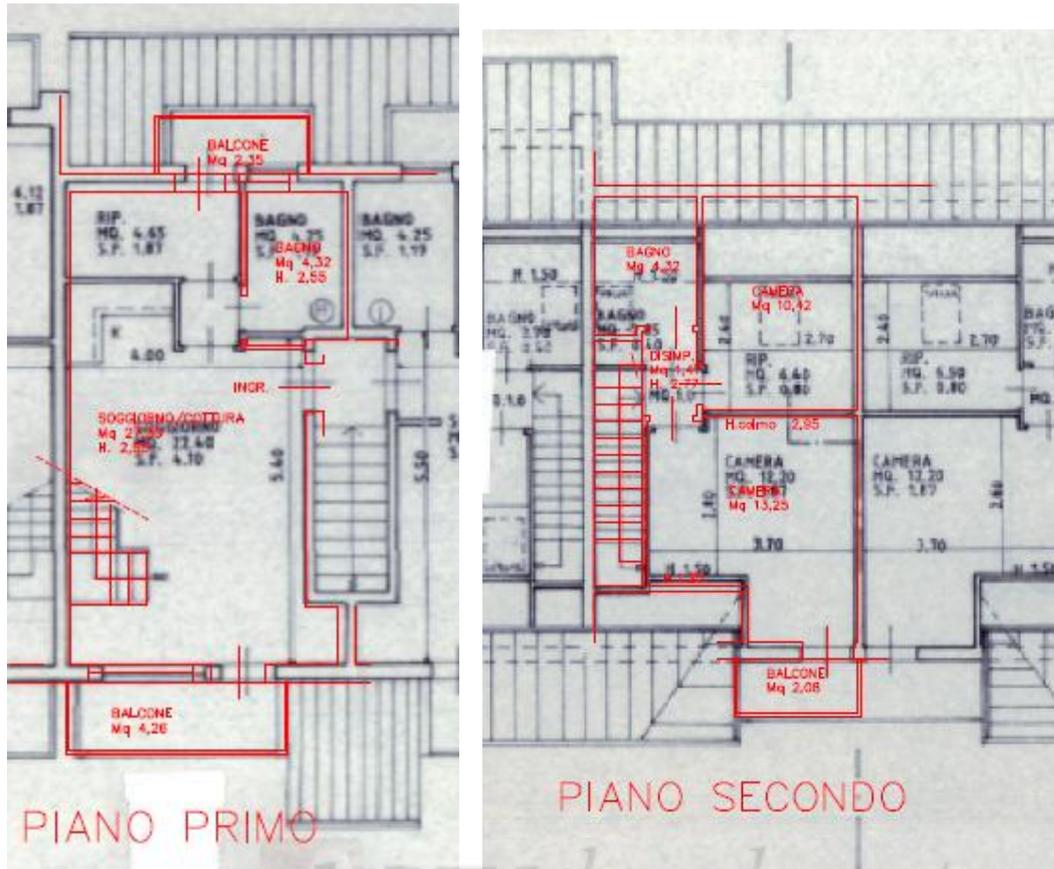
Comparazione urbanistica – Tav. Piano Primo e Secondo – appartamento

- La sagoma è pressoché conforme ai progetti approvati. Confrontando le altezze con quanto riportato nei progetti approvati, l'altezza interna rilevata in corsia pari a mt. 3,08 non è conforme al progetto approvato dove si legge un'altezza pari a mt. 3,15 mentre all'interno dei ripostigli e nella porzione a solaio ribassato, dove nel progetto si legge un'altezza pari a 2,90 mt. è invece stata rilevata un'altezza pari a 2,77 mt.
