TRIBUNALE DI VICENZA
PRIMA SEZIONE CIVILE – ESECUZIONI IMMOBILIARI

RELAZIONE DI STIMA

Beni in Comune di Monteviale

Tipologia bene (cfr pag. 8): Appartamento al piano secondo e terzo con garage al piano interrato all'interno di un fabbricato condominiale in Comune di Monteviale (VI);

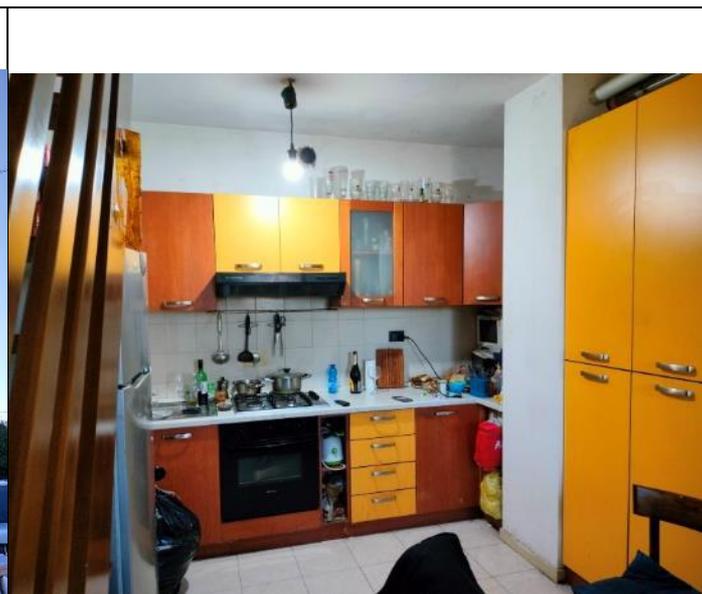
Foto 2: P2
Soggiorno con angolo cottura

L'impianto di riscaldamento è autonomo e il riscaldamento avviene attraverso la caldaia situata nel locale cucina-soggiorno. La distribuzione del calore avviene mediante termosifoni.

La caldaia è datata e, allo stato del sopralluogo, non funzionante.

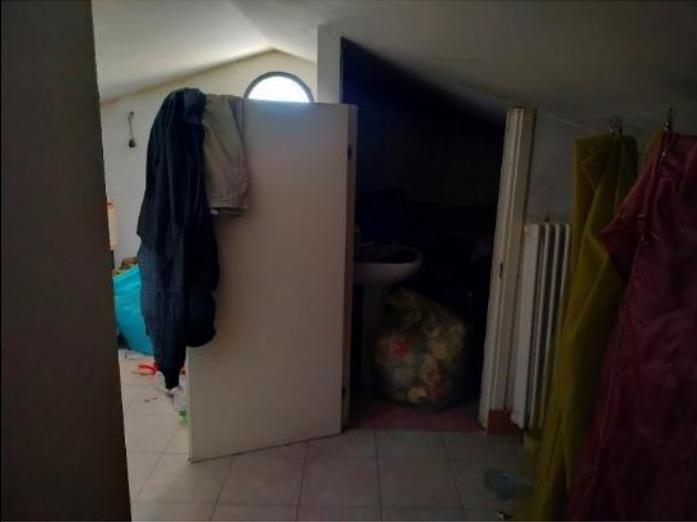
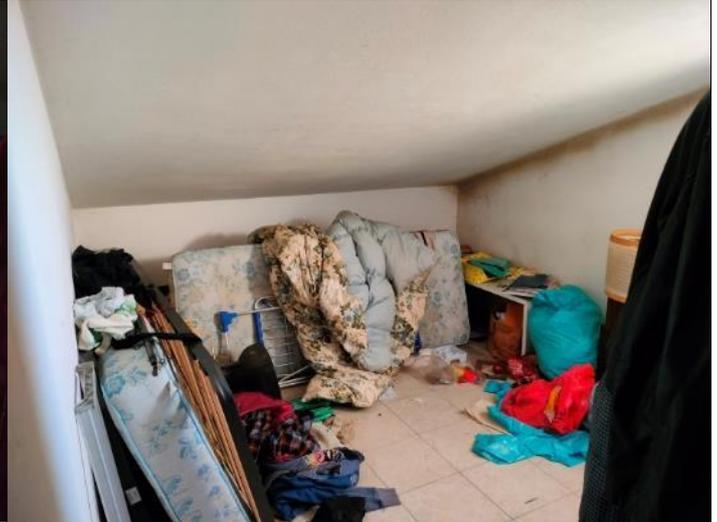
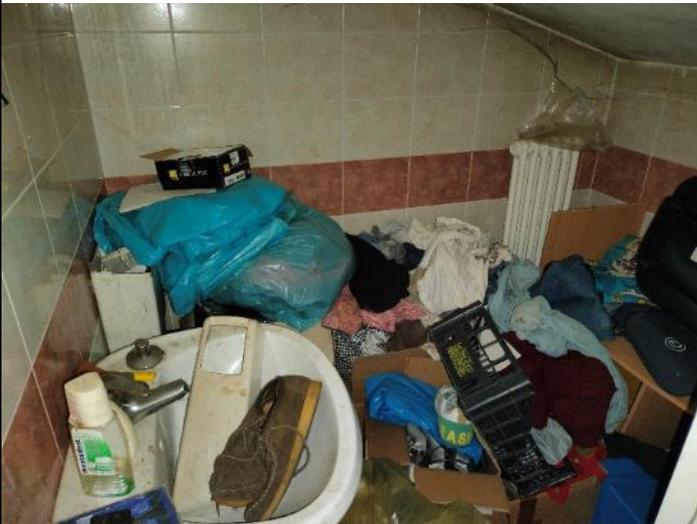
Foto 7: P3
Sottotetto

Si segnala la presenza di umidità e infiltrazioni diffuse su più locali, sia al piano secondo che al piano terzo-sottotetto: la mancanza di interventi e l'incuria riscontrata durante il sopralluogo potrebbero portare a possibili evoluzioni della situazione e far affiorare ulteriori problematiche.

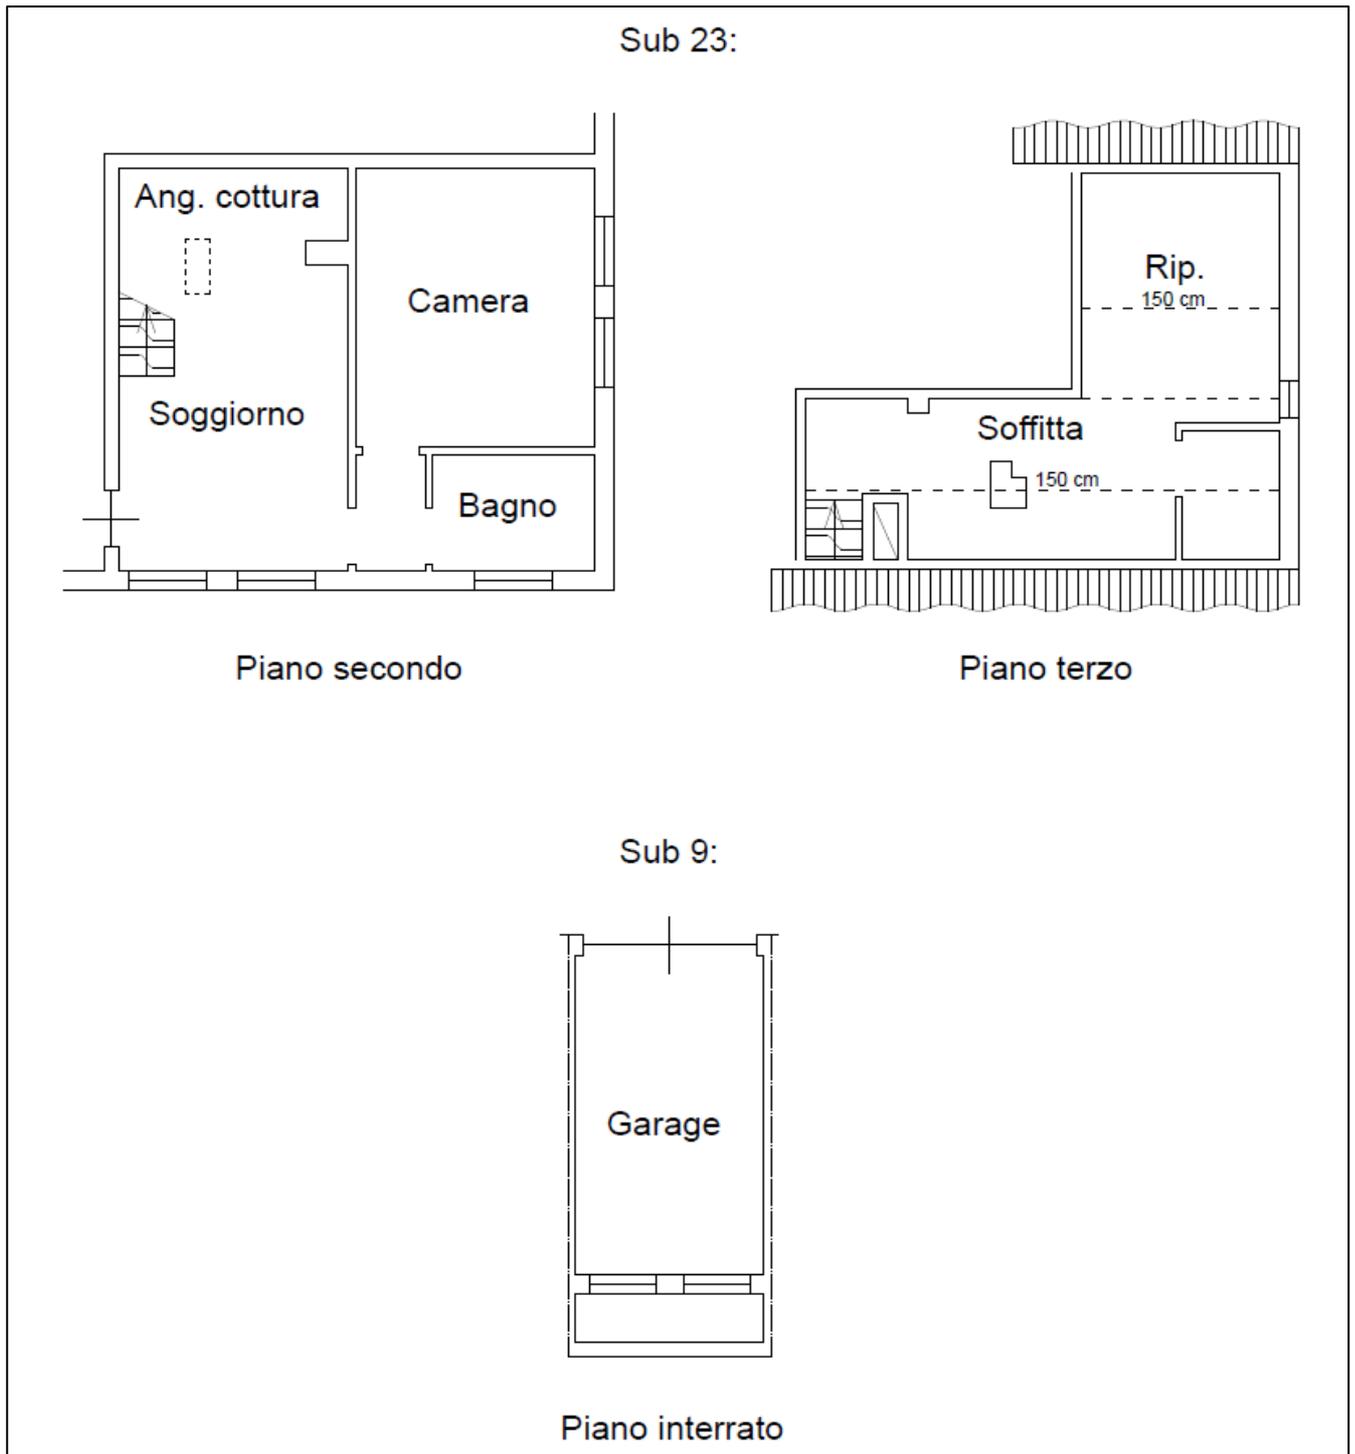
Schema dello stato dei luoghi [all 7](#)

La rappresentazione dello stato dei luoghi è puramente indicativa e di massima - il mobilio e gli oggetti presenti durante il sopralluogo non hanno consentito la completa misurazione dei luoghi.

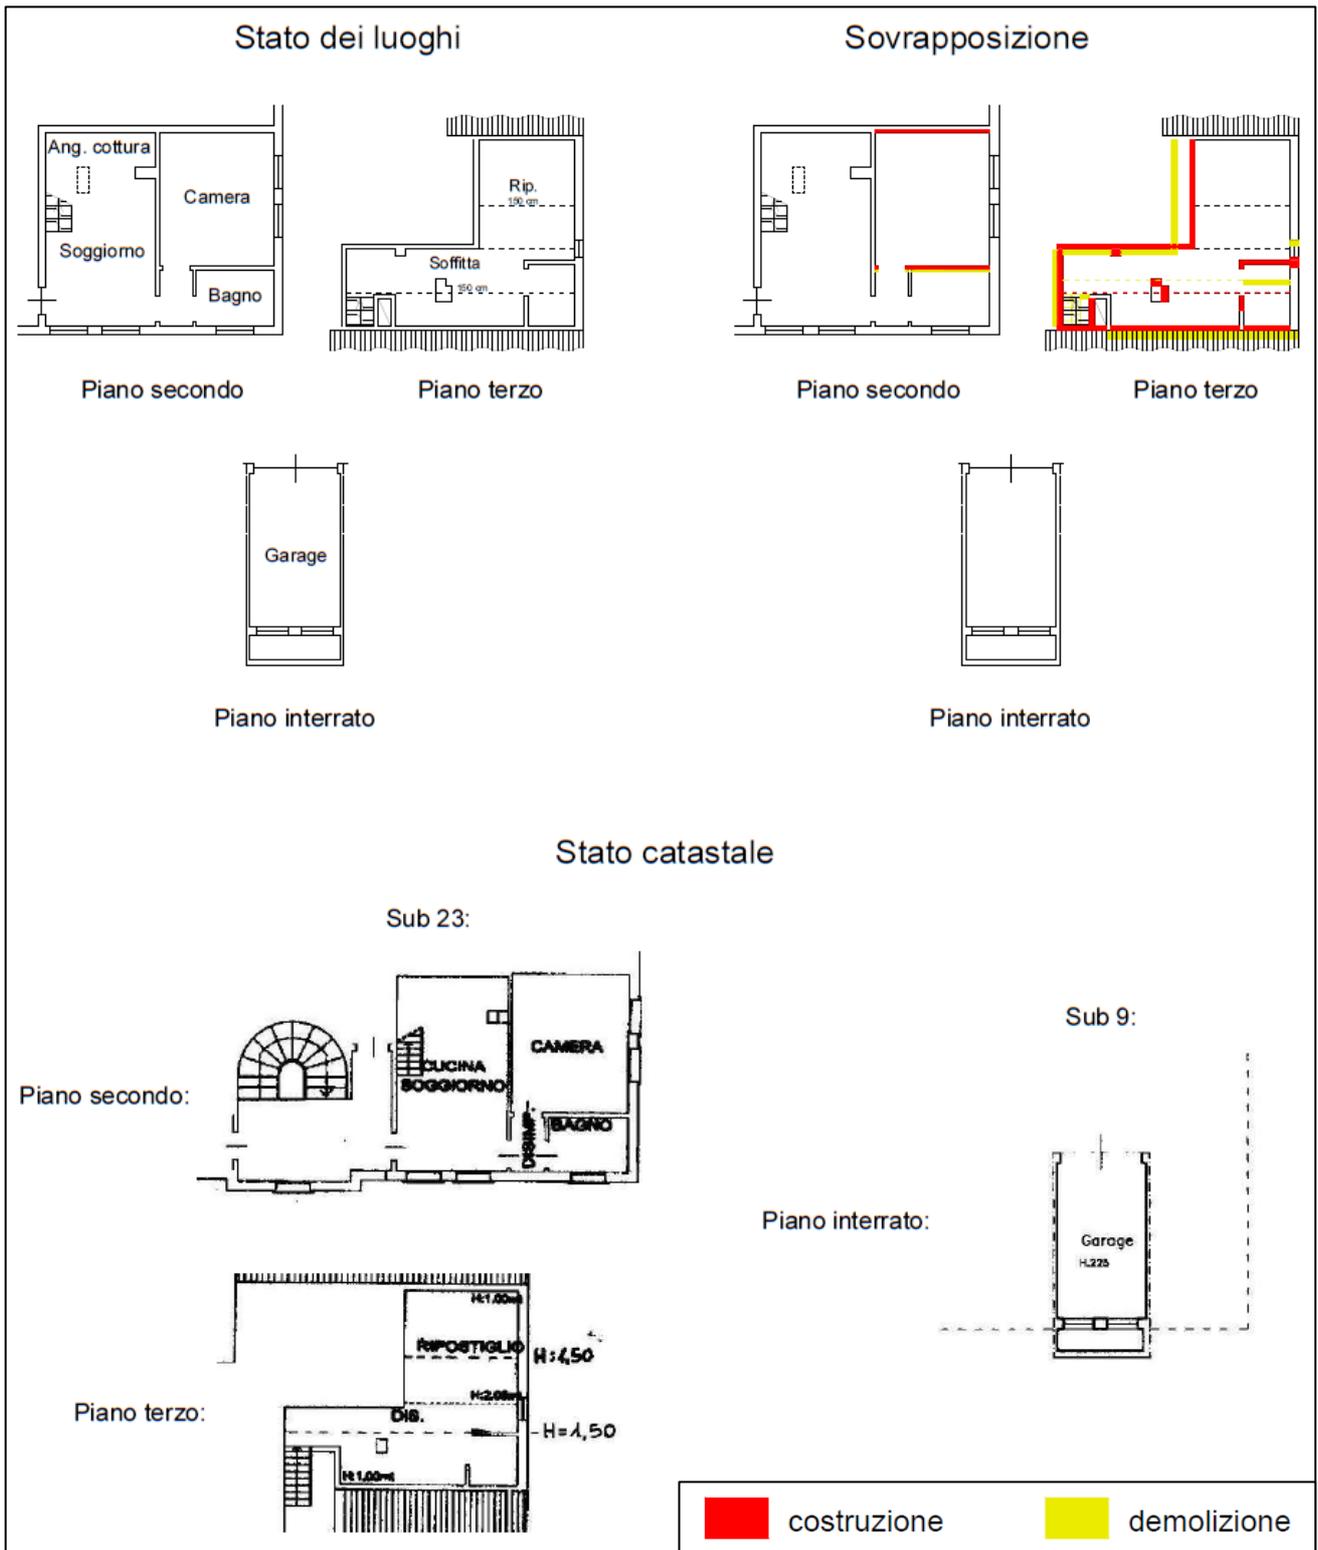
In all 9 è rappresentata la sovrapposizione - puramente indicativa - tra lo stato dei luoghi visionato durante il sopralluogo e lo stato catastale.

Fra lo stato dei luoghi e le planimetrie catastali si sono rilevate le difformità indicate nelle allegate sovrapposizioni.

Si segnala che non si è riscontrata la corrispondenza sull'indicazione dell'altezza relativa a 1,50 m, e, su una falda, è segnata (presumibilmente per errore materiale) l'altezza di 4,50 m, sia nella tavola di progetto che nella planimetria catastale.

È necessario aggiornare la planimetria catastale, tenuto conto anche di quanto riportato nel cap. 6, ed attribuendo eventuale nuova rendita catastale, con specifica pratica predisposta da tecnico competente in materia e da rivolgere all'Agenzia del Territorio.

I costi presunti per l'aggiornamento della planimetria catastale ammontano a indicativi

€ 1.500,00

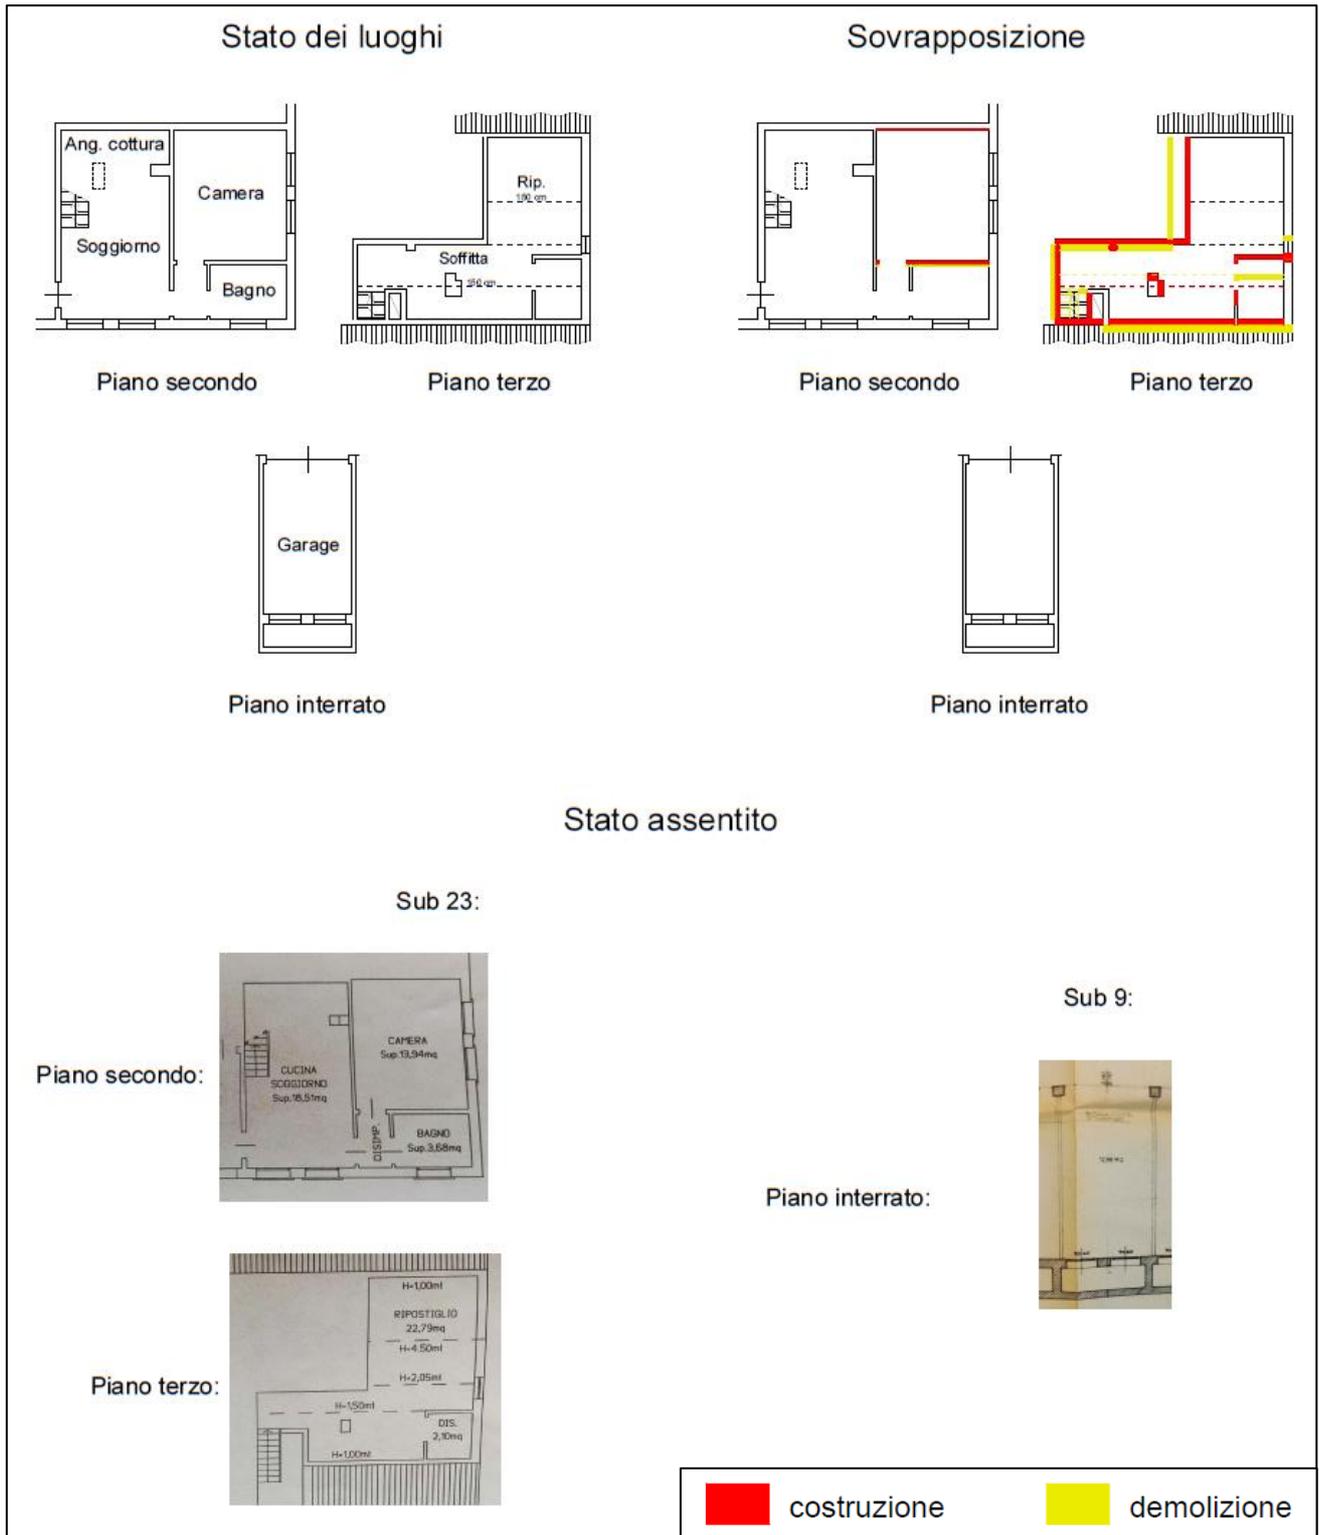
In [all 9.1](#) è rappresentata la sovrapposizione puramente indicativa fra lo stato dei luoghi rilevato durante i sopralluoghi e lo stato assentito derivante dall'accesso agli atti - condono edilizio n. 12 prot. 7481 del 02.11.2006 e concessione edilizia in sanatoria C9800017 del 22.12.1998.

Le difformità al piano secondo riguardano la diversa posizione del tramezzo divisorio tra bagno e camera da letto con variazione delle dimensioni dei due locali.

Le difformità al piano terzo riguardano principalmente una differente configurazione dei locali rispetto alla tavola di progetto allegata al condono n. 12 del 02.11.2006 con variazioni prospettiche dovute alla posizione della finestra/oblò. Tali difformità coinvolgono sia l'unità immobiliare adiacente, sia parti comuni di natura condominiale.
