TRIBUNALE di VICENZA
SEZIONE ESECUZIONI IMMOBILIARI
Esecuzione immobiliare R.G. n. 139/2021

RAPPORTO DI VALUTAZIONE

L'immobile pignorato per la piena proprietà risulta essere un fabbricato commerciale (ex discoteca/locale) così composto: al piano terra salone, sala, zona bar, cucina, saletta e zona guardaroba, al piano interrato cantina, wc, centrale termica e garage sfornito di basculante. Il fabbricato gode di un'area esterna. Il tutto sito in Via Astico n.43 del Comune di Zugliano.

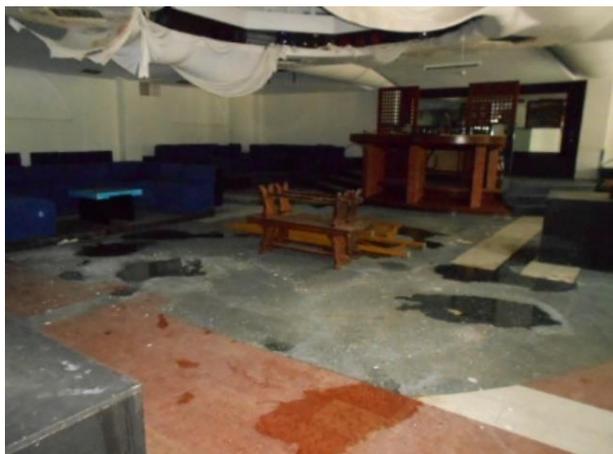
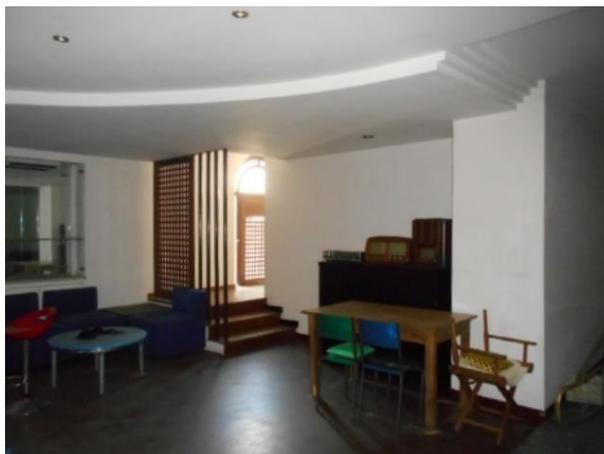
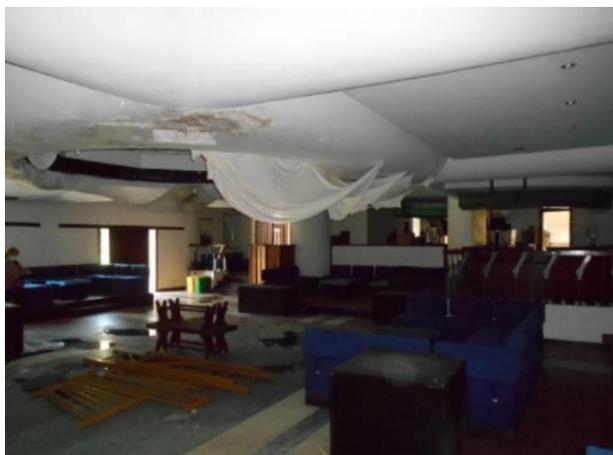
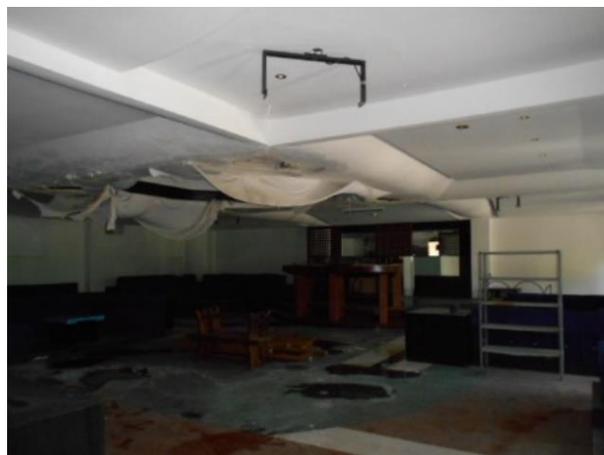
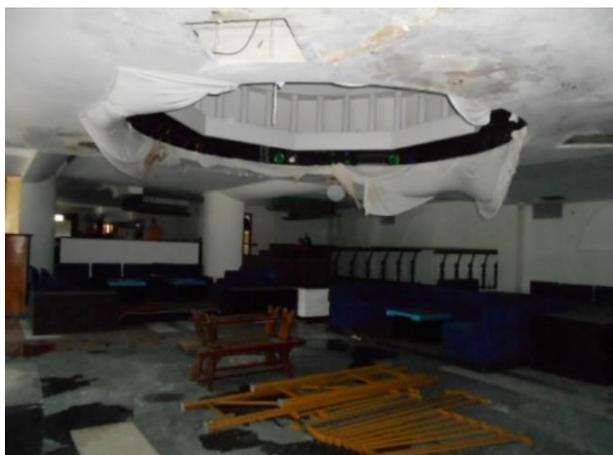
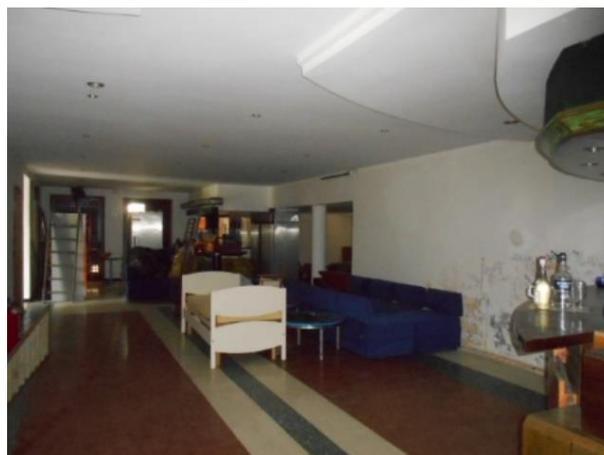
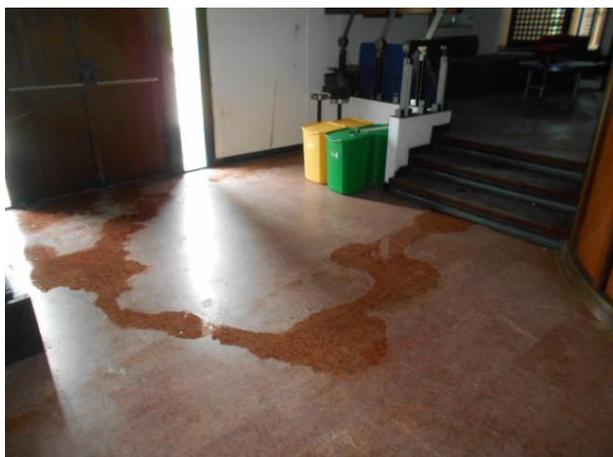
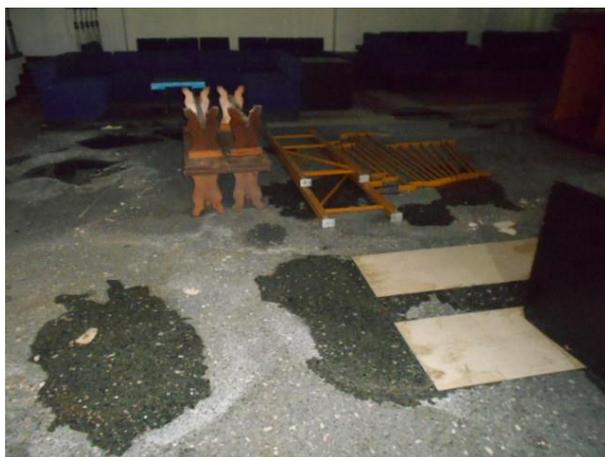
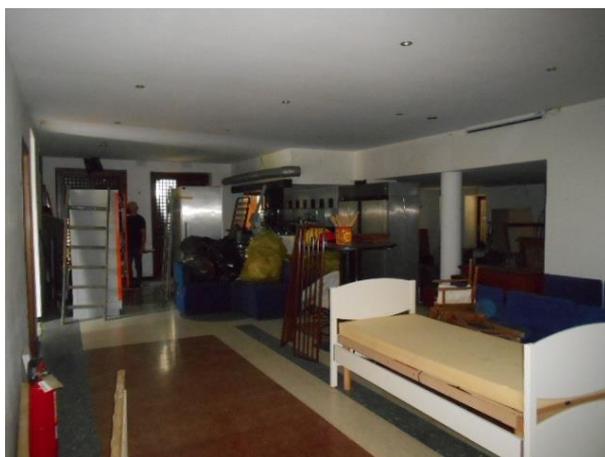
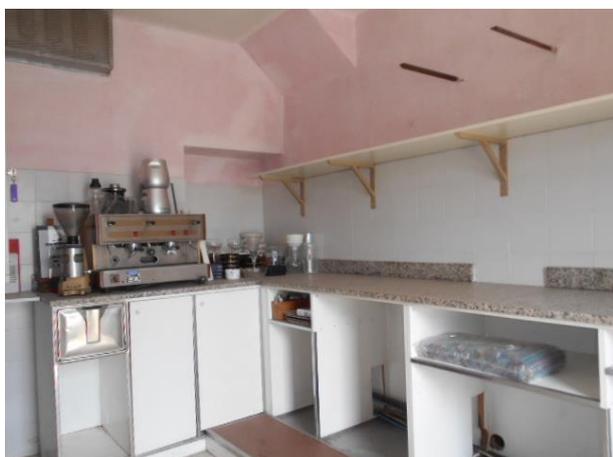
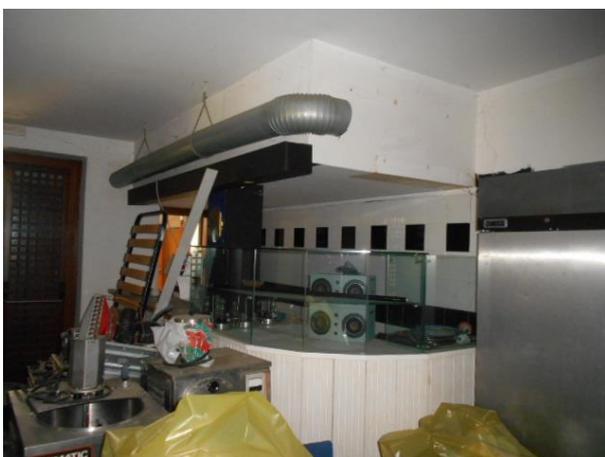
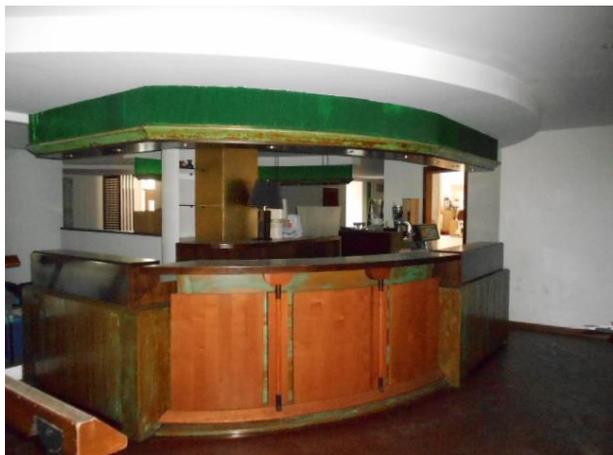
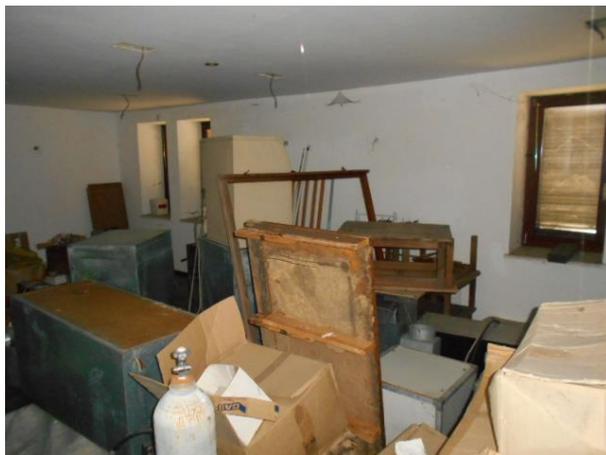
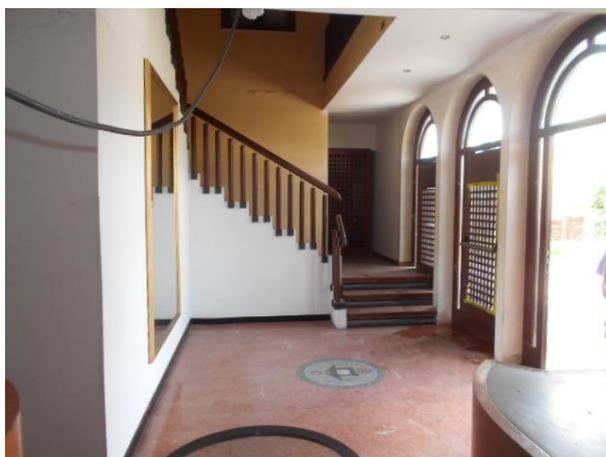
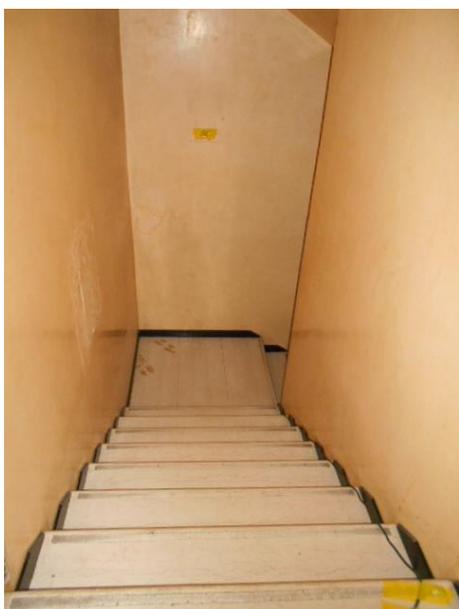
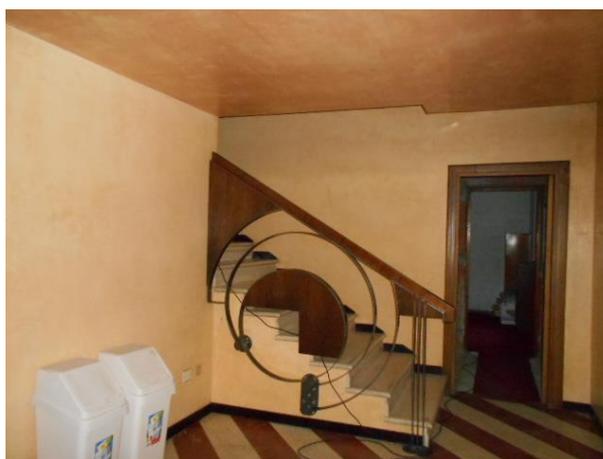
DOCUMENTAZIONE FOTOGRAFICA RELATIVA ALL'INTERNO DEL FABBRICATO (vedi all. 3):

Si segnalano importanti infiltrazioni provenienti dal manto di copertura cha causano parziali allagamenti al locale.

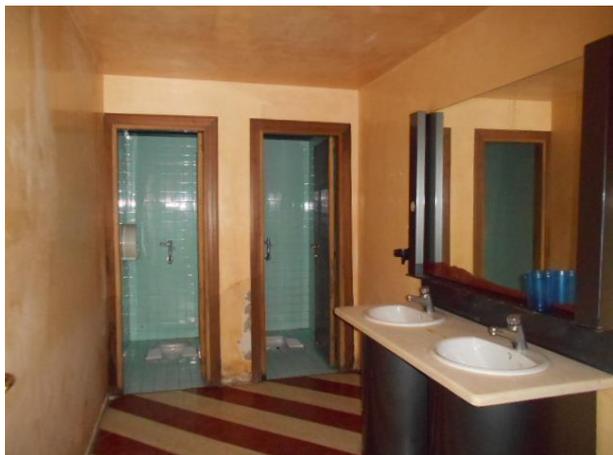
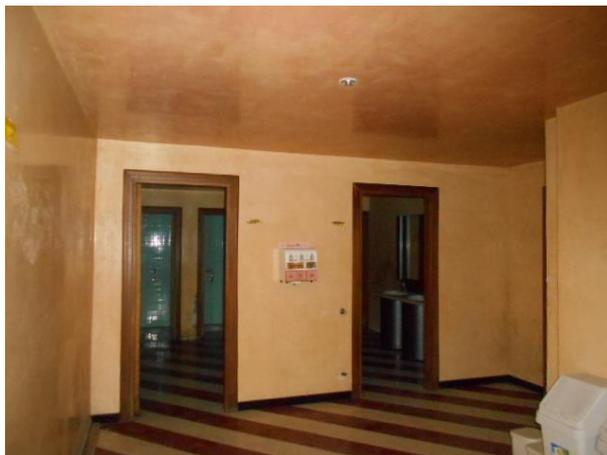
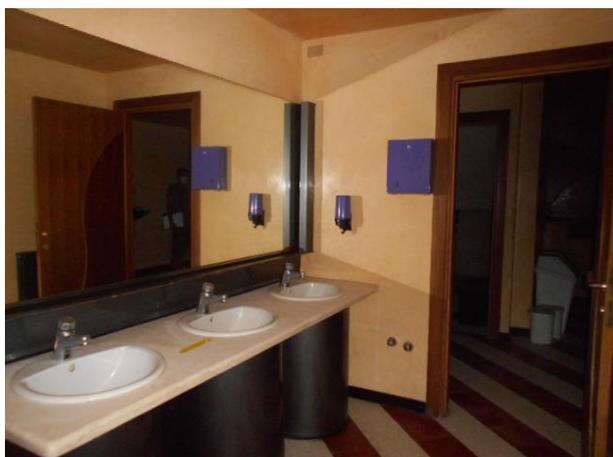
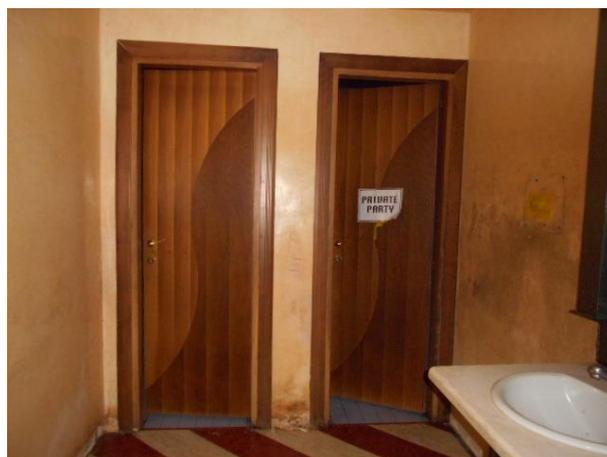
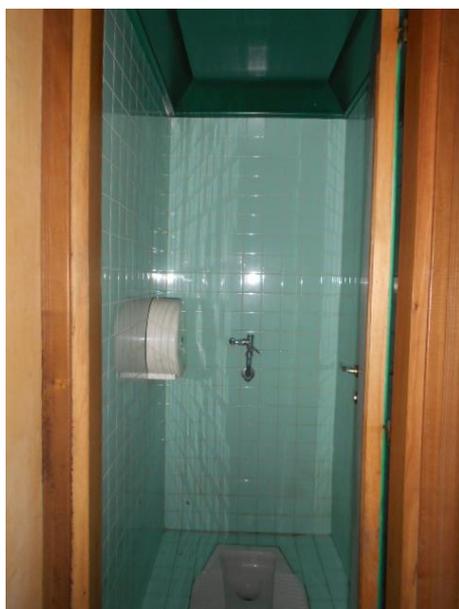
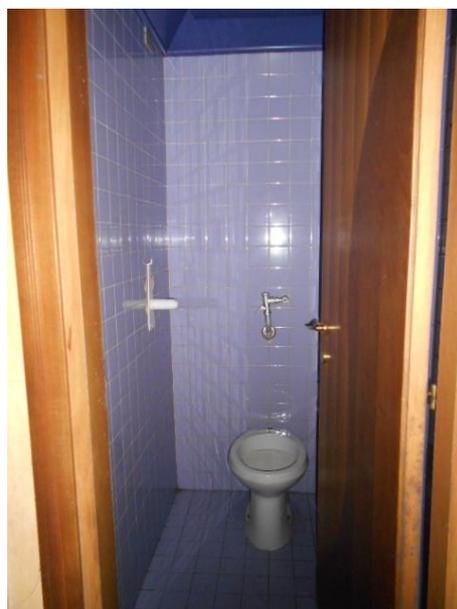
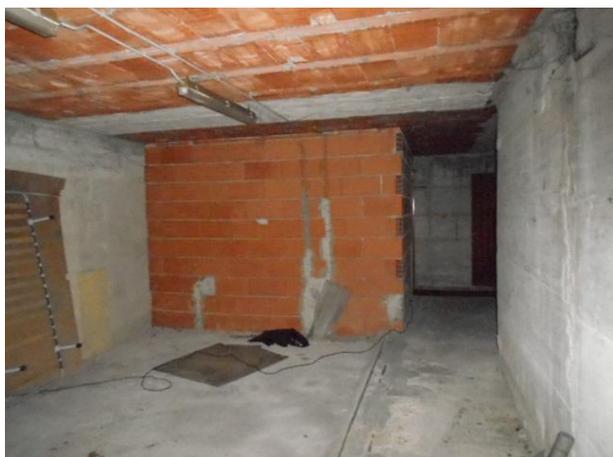
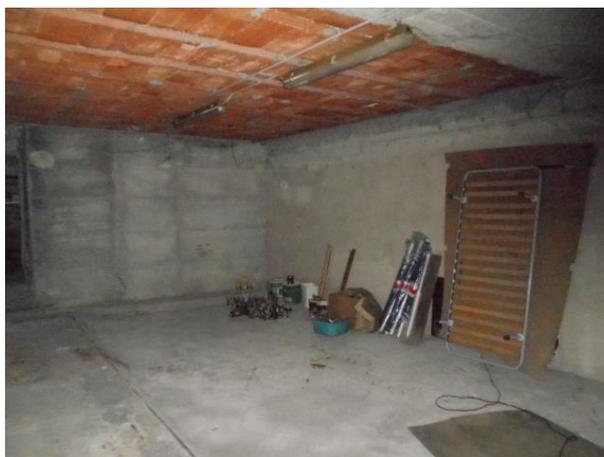
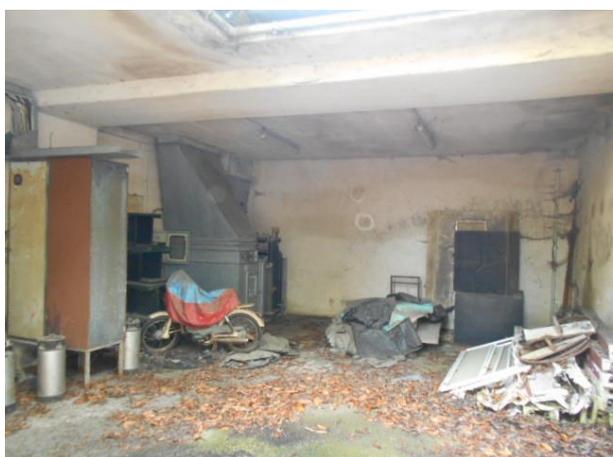
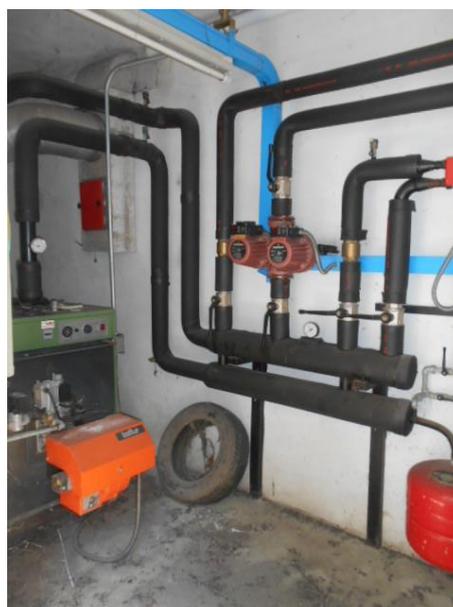
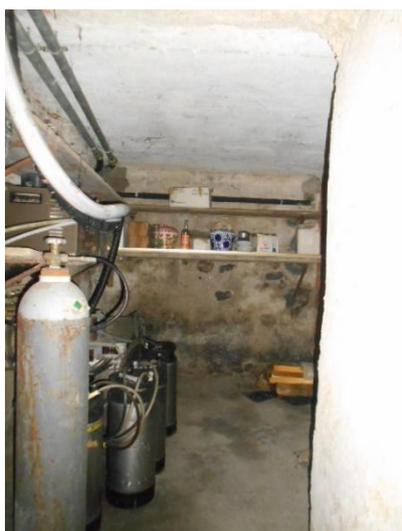
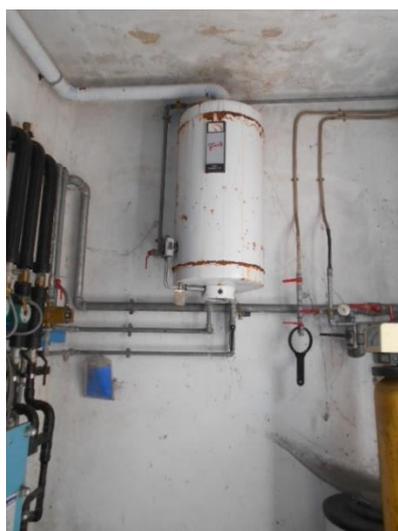
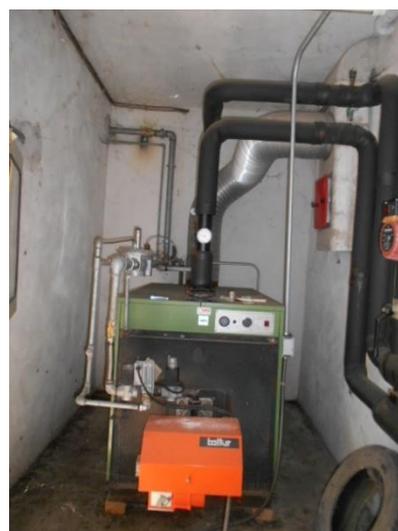
L'immobile pignorato per la piena proprietà risulta essere un fabbricato commerciale (ex discoteca/piano bar) così composto: al piano terra salone, sala, zona bar, cucina, saletta e zona guardaroba, al piano interrato cantina, wc, centrale termica e garage sfornito di basculante. Il fabbricato gode di un'area esterna.

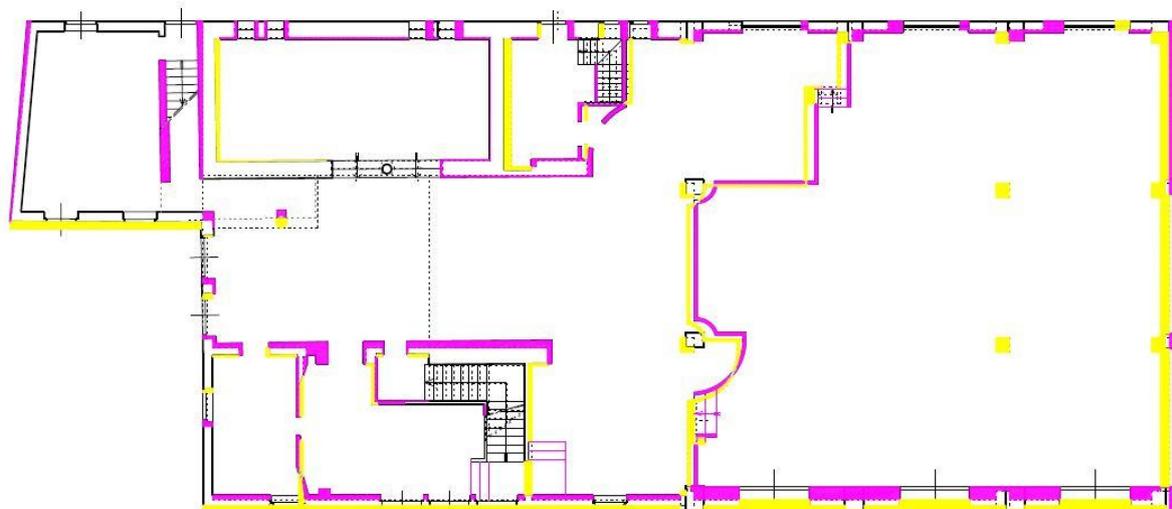
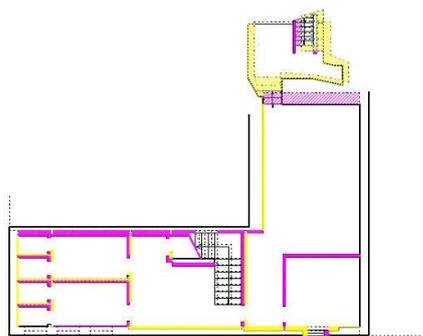
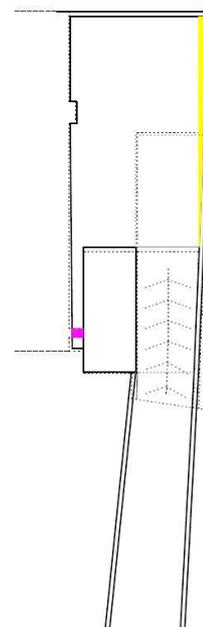
Si precisa che con il colore rosso viene indicata la situazione reale dei luoghi, mentre con il colore giallo è riportata la situazione indicata nella planimetria catastale.

Difformità riscontrate:

Relativamente alle variazioni catastali si rilevano delle difformità planimetriche interne sia per quanto riguarda il locale commerciale che per quanto riguarda il garage.

Per la regolarizzazione necessita la presentazione di una variazione catastale con procedura DOCFA il cui costo comprensivo di diritti catastali, IVA e CAP. è di c.ca € 2.300,00 (da detrarre dal più probabile valore di mercato).

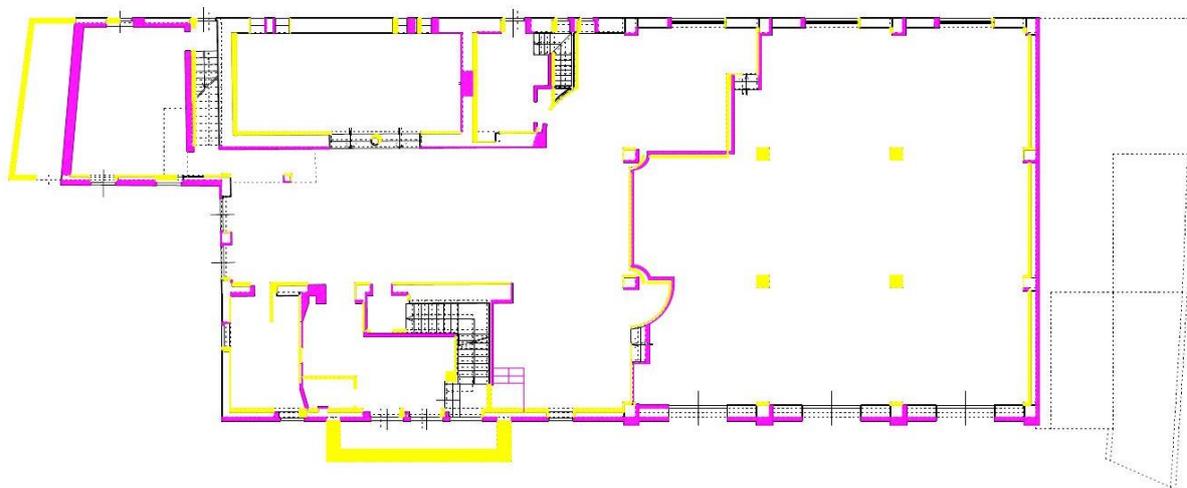
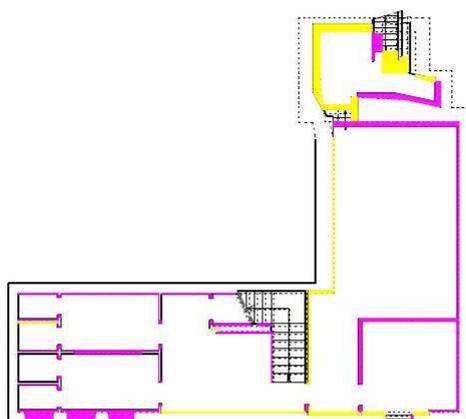
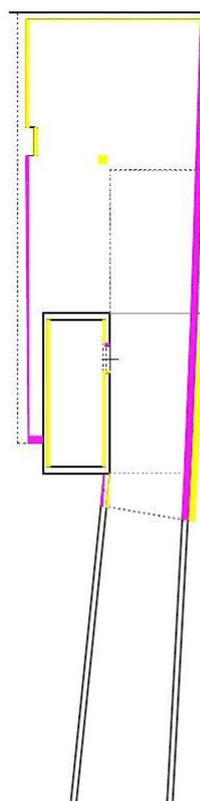
Sovrapposizione della planimetria dello stato reale dei luoghi con la planimetria di progetto
(Vedi All. 13):

Relativamente al fabbricato principale si rilevano delle difformità planimetriche e prospettiche, nonché delle difformità relative alla sistemazione dell'area esterna parte delle quali non risultano sanabili, tra le quali lo spazio coperto dal tendone in PVC che era all'epoca in possesso di una autorizzazione stagionale tutt'ora decaduta.

Le difformità riscontrate che possono essere sanate quali difformità planimetriche prospettiche che non rientrano nelle tolleranze dell'art. 34 bis del DPR 380/2001 e s.m.i. nonché le piccole varianti relative alla sistemazione esterna possono essere sanate previa presentazione di relativa istanza in sanatoria mentre, le opere di "sistemazione esterna" quali spazio coperto da telone in PVC e area destinata alla somministrazione delle bevande nel periodo estivo, non essendo oggi sanabili dovranno essere demolite anche perché realizzate nell'area esterna di uso comune.

Il costo per la regolarizzazione delle difformità, comprensivo della redazione della pratica edilizia corredata dalla pratica per l'accertamento della compatibilità ambientale, invio della stessa agli Enti preposti per il rilascio dell'autorizzazione, oneri sanzionatori, diritti di segreteria, nonché rimozione delle opere non suscettibili di sanatoria si quantifica in € 17.400,00 (diciassettemilaquattrocento/00), oneri fiscali compresi, da detrarre dal più probabile valore di mercato.
