TRIBUNALE DI VICENZA

N. Gen. Rep. 296/2022

ELABORATO PERITALE EPURATO DAI DATI SENSIBILI LOTTO 1 di 1- APPARTAMENTO IN MONTEBELLO VICENTINO (VICENZA)

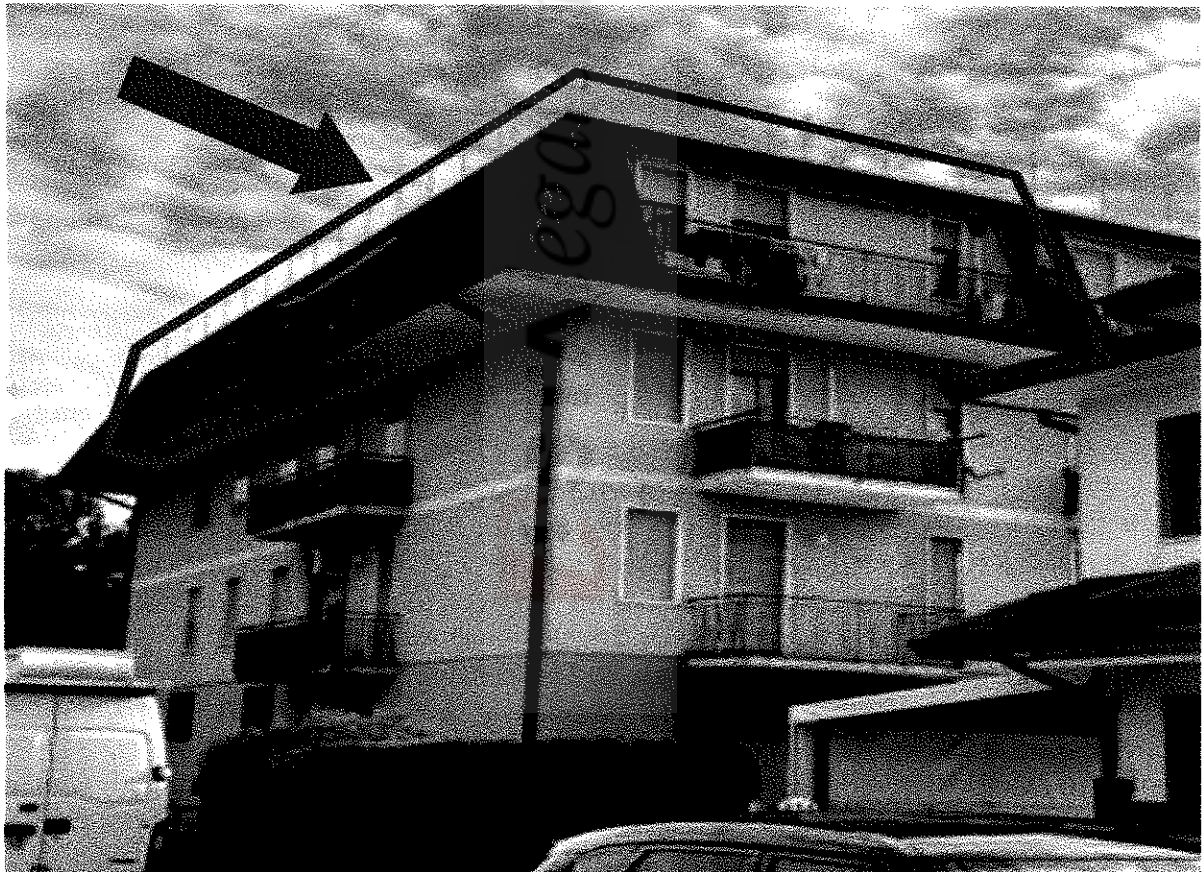
Figura 3- VISUALE PROSPETTICA DELL'APPARTAMENTO

L'unità immobiliare è situata al terzo ed ultimo piano di una palazzina residenziale costituita da quattro piani fuori terra e priva di piano interrato;

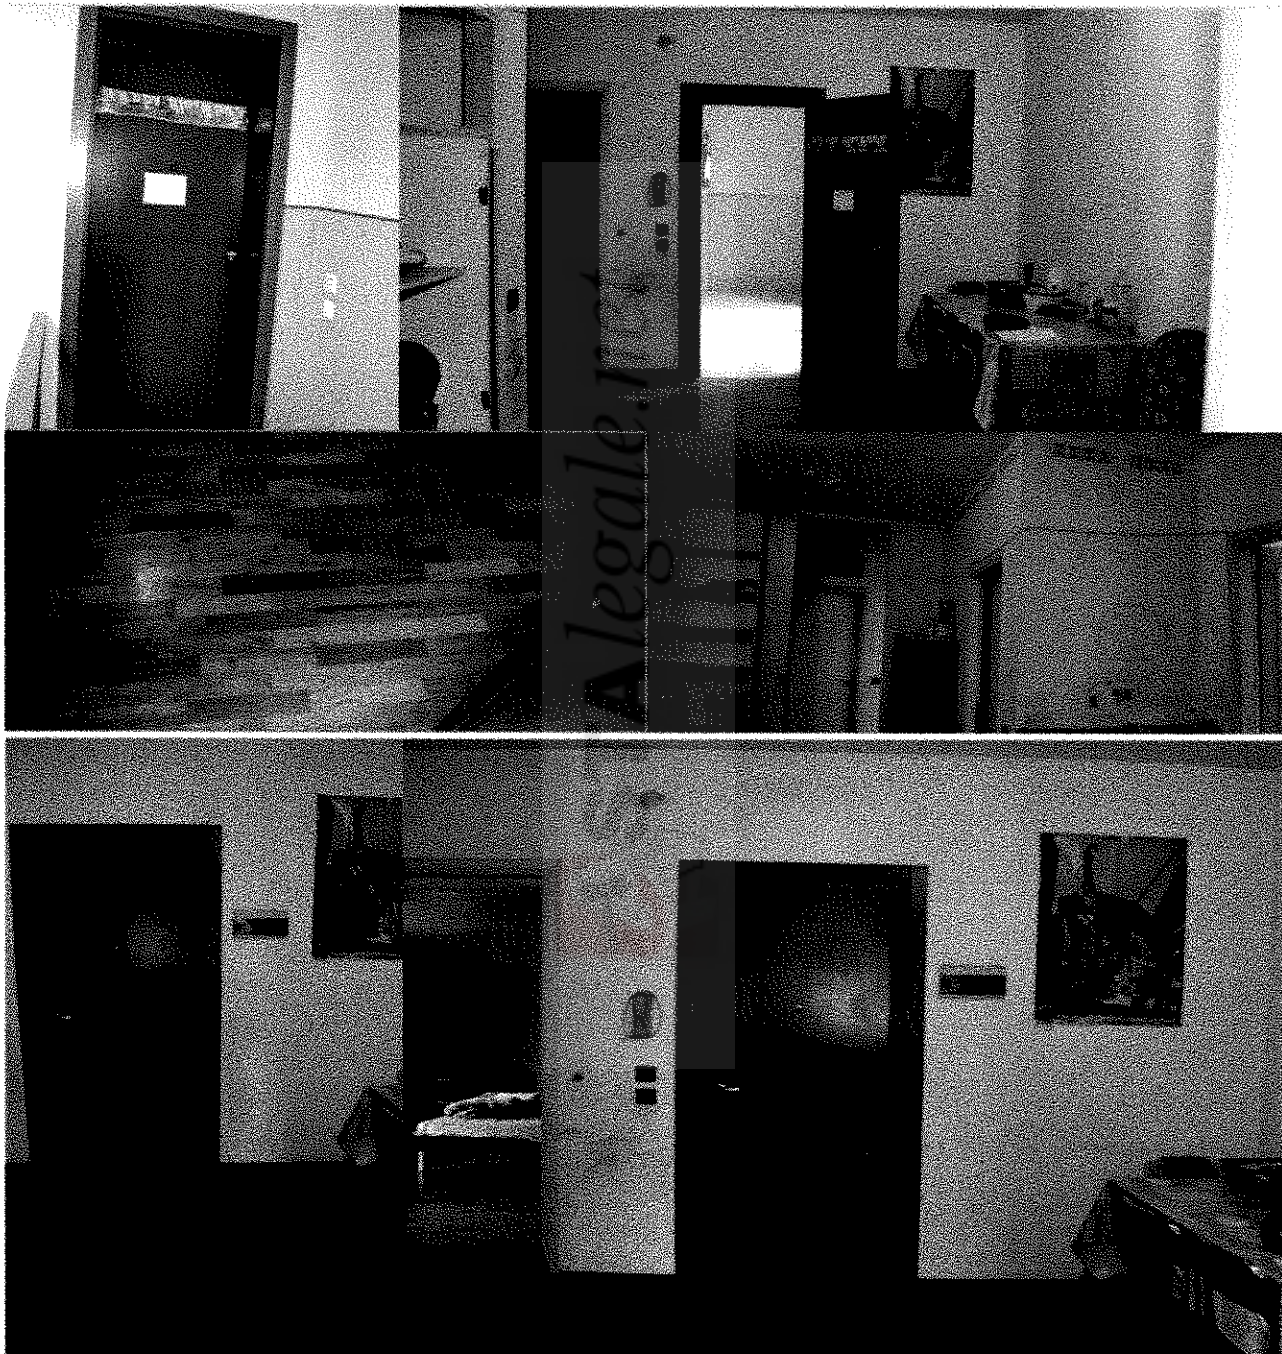
Figure 26-27-28-29-30-31- Porta d'ingresso blindata

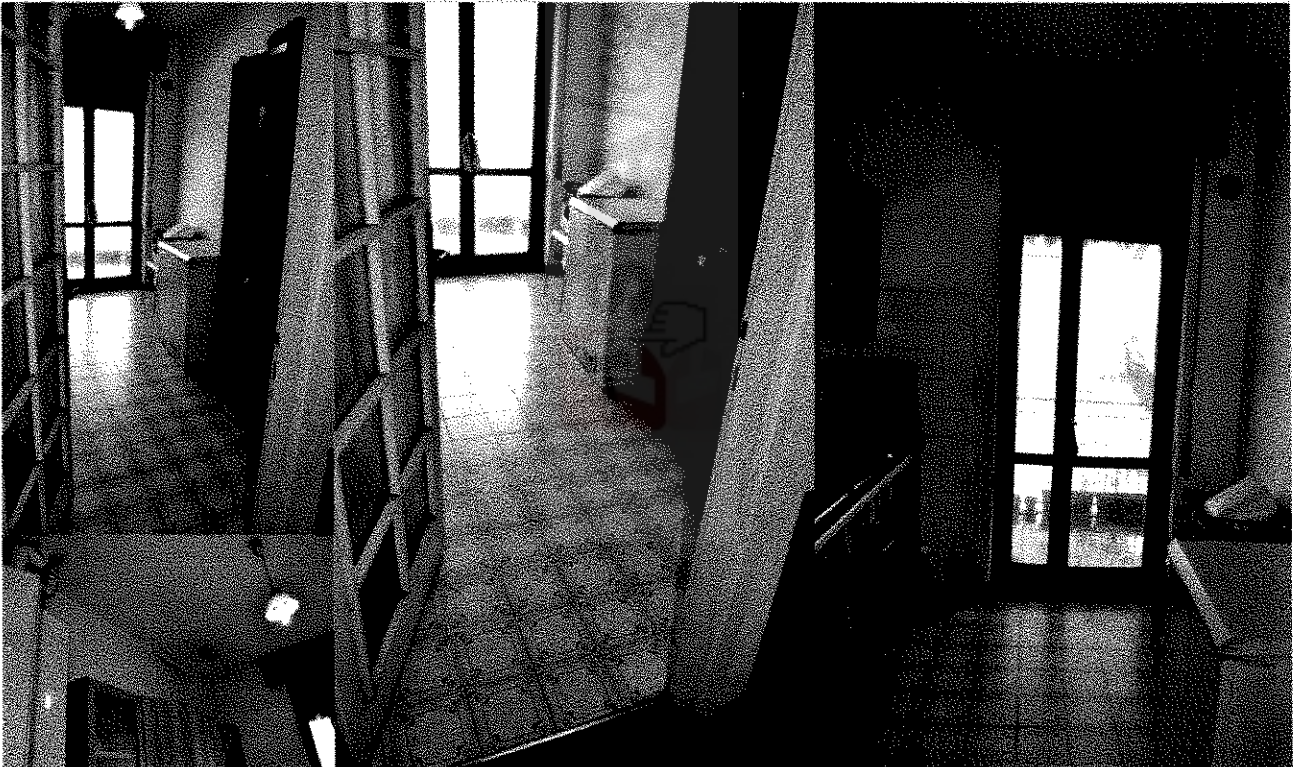
Figure 35-36-37-38-CUCINA-Parete predisposta con attacchi idrici e gas

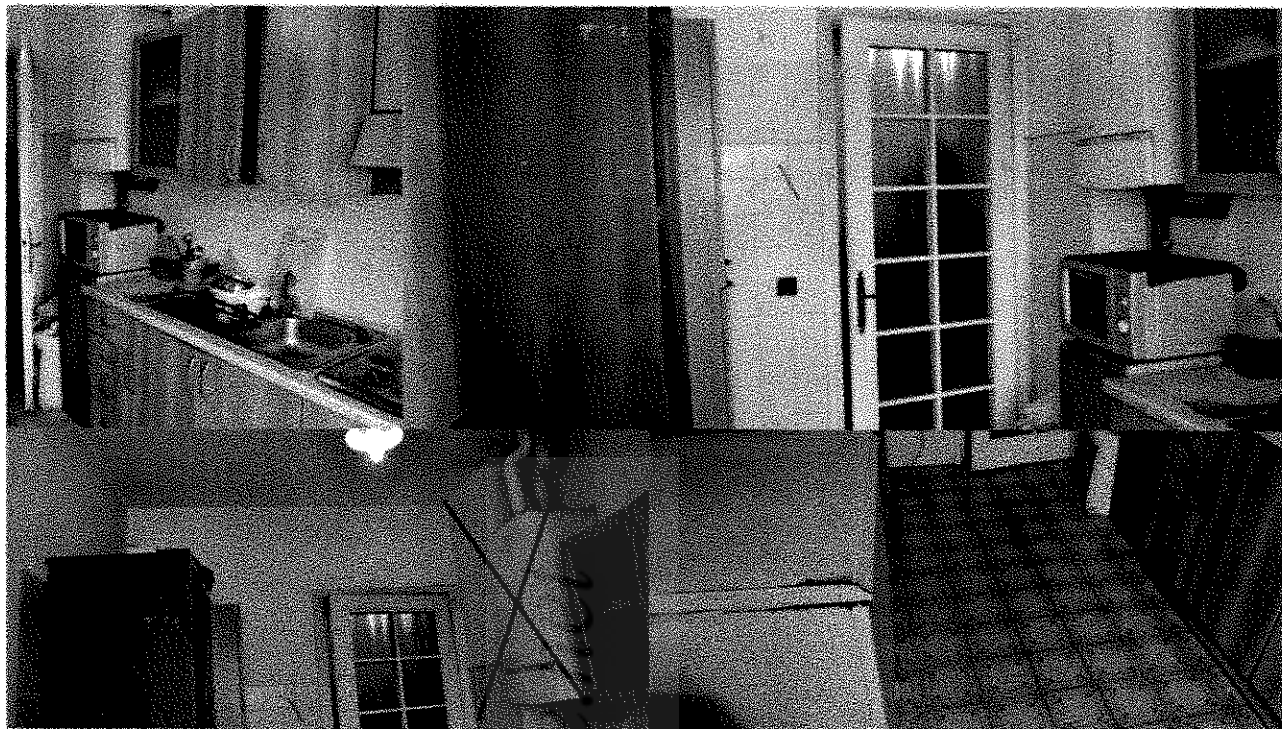
Figure 39-40-41-42- CUCINA-caldaia da rottamare

All'interno del vano cucina il pavimento è finito con piastrelle di gres rettangolari, posate a correre e le 3 pareti in corrispondenza del piano lavoro-cucina, sono rivestite con piastrelle bianche lucide dim. 15,00x15,00 cm circa fino ad un'altezza di circa 1,50 m circa.

L'impianto di riscaldamento e distribuzione acqua sanitaria deve essere oggetto di rifacimento.

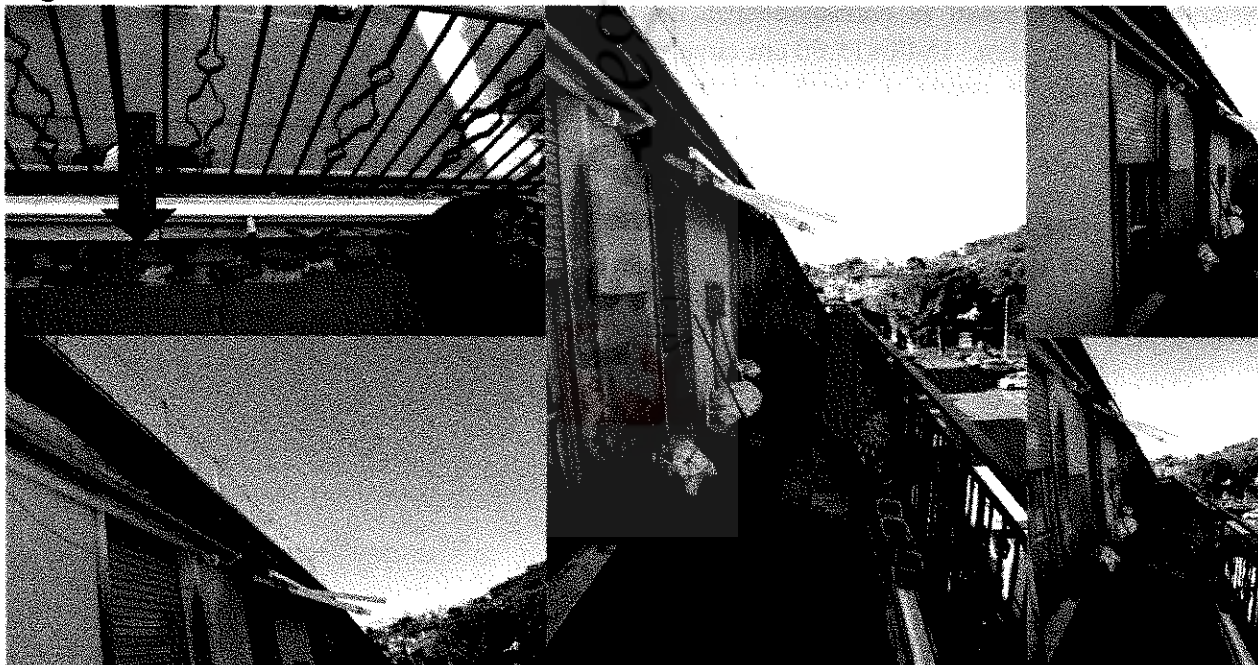
Figure 52-53-54-55-56- TERRAZZO ZONA GIORNO

Le terrazze esterne presentano piastrelle di cotto in completo stato di degrado, come il massetto sottostante, privo di guaina d'isolamento, e presentano un distacco completo dei cordoli in marmo. La ringhiera è in ferro verniciato color marrone (non a norma di legge per l'altezza).

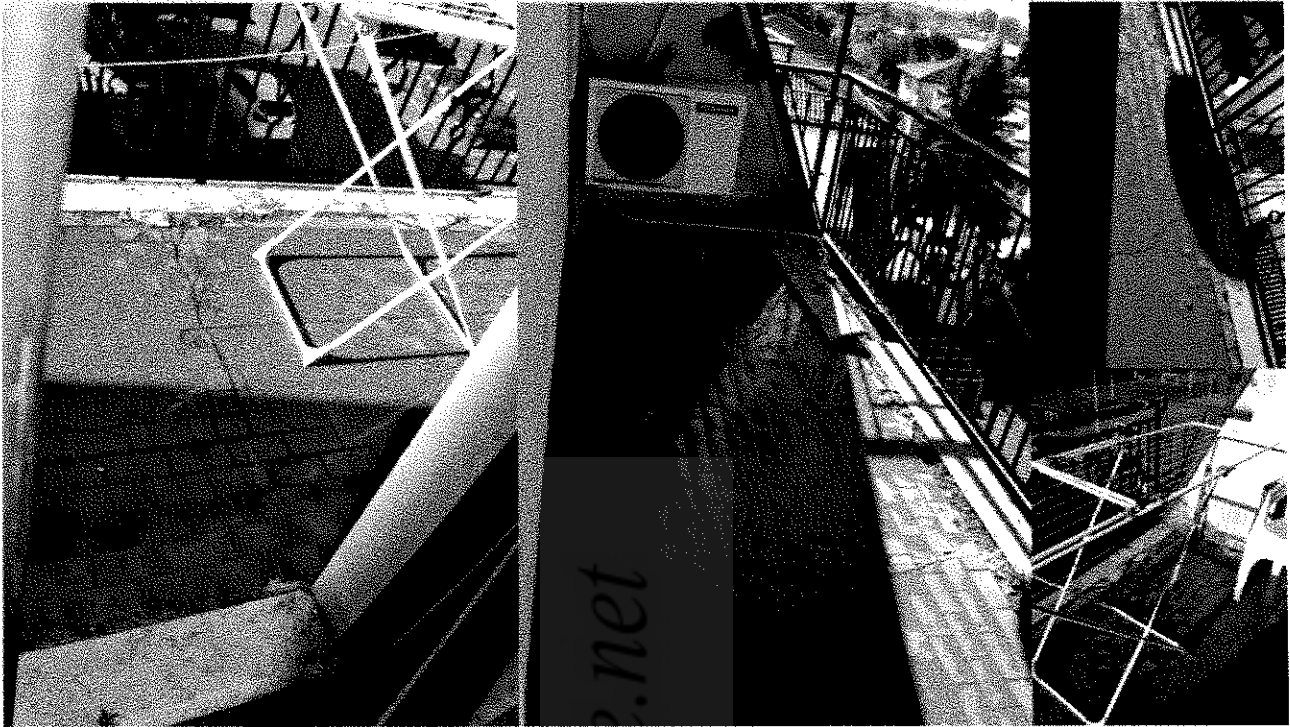
Figure 57-58-59-60- TERRAZZO DI PERTINENZA DELLA CAMERA MATRIMONIALE

La pavimentazione dell'unità immobiliare è di due tipologie, piastrelle in ceramica di tonalità chiara nel bagno ed in cucina, nella zona disimpegno, nelle camere e nella zona soggiorno-pranzo il parquet in legno. Lo stato di conservazione dei massetti e dei pavimenti è insufficiente.

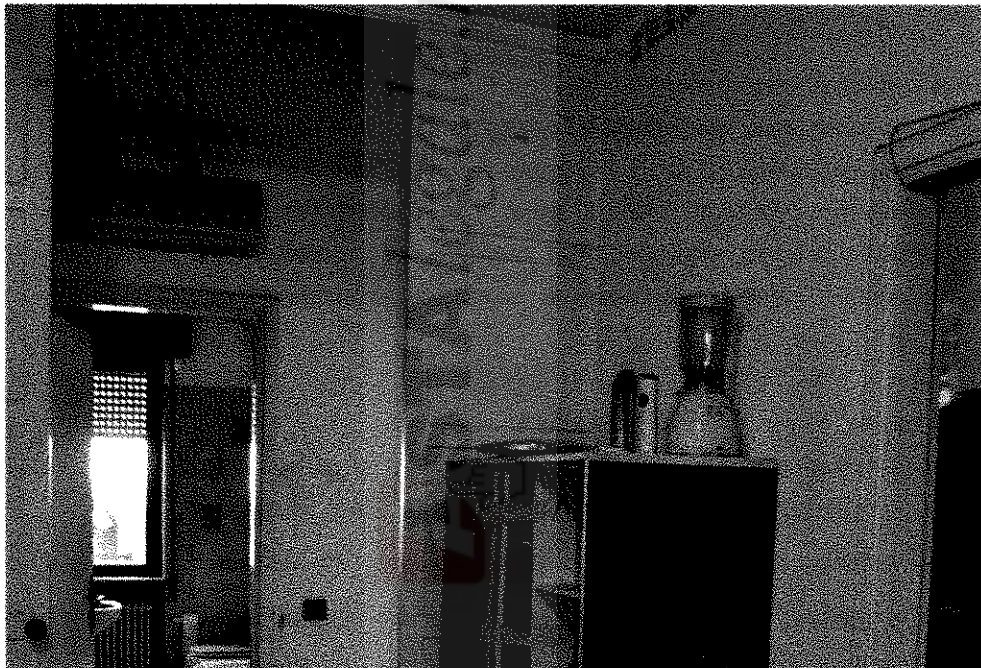
L'abitazione è dotata di impianto di citofono. L'impianto di riscaldamento è a gas-metano; sono presenti radiatori tubolari in ogni stanza collegati alla caldaia, non funzionante e da rottamare. Non è presente un boiler elettrico per il riscaldamento dell'acqua calda sanitaria. L'impianto di raffrescamento è diretto con macchina frigorifera esterna, posta sulla terrazza della camera matrimoniale, e diffusore ad aria nella zona NOTTE-split.

Figure 71-ZONA NOTTE -SPLIT condizionamento

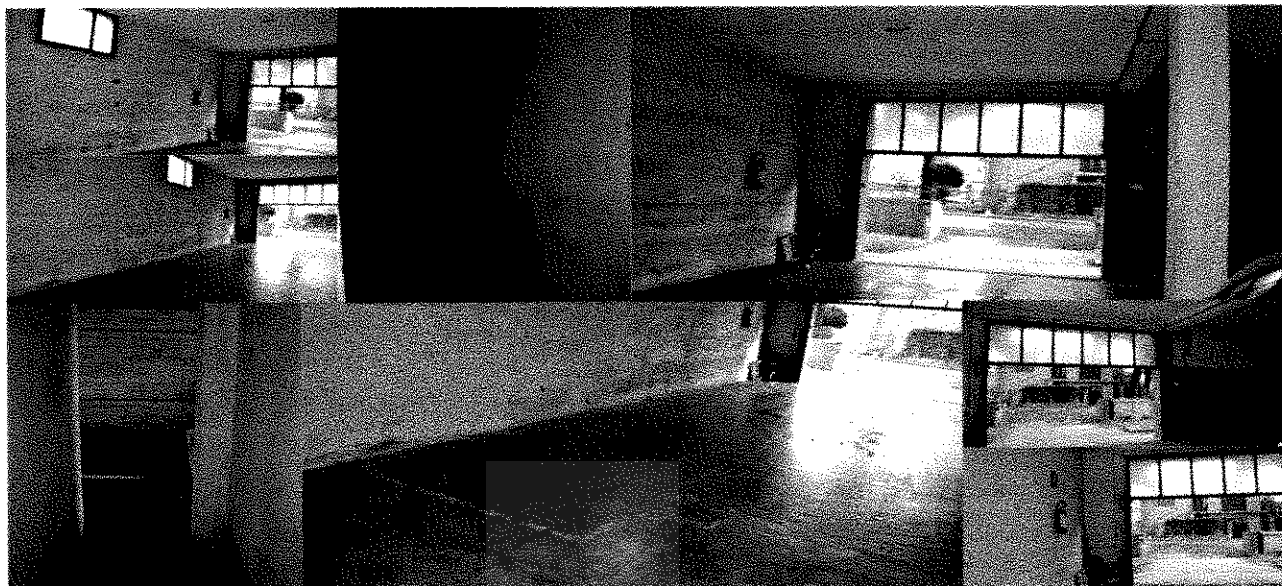
Figura 77-78-79-80-81-82-83-84-P.T.- Interno autorimessa con posto auto disegnato a terra dalle strisce gialle;

Nel dettaglio il bene è rappresentato da un posto auto in un'autorimessa condominiale, di forma rettangolare ubicata al piano terra di un fabbricato condominiale, prevalentemente a destinazione residenziale e plurifamiliare. Al posto auto disegnato da strisce gialle sulla pavimentazione in lisciata di cemento, si arriva dall'accesso carraio al n.7, protetto da un cancello in ferro scorrevole verniciato, attraversando lo spazio di manovra della corte comune realizzata in cemento; per via pedonale si arriva anche dal civico n.3-5 e dall'interno del vano scale condominiale. L'ingresso carraio all'autorimessa è protetto da un basculante in ferro con apertura manuale a scorrimento laterale, verniciato Ral marrone, mentre quello pedonale da una semplice porta in alluminio e vetro, non a norma di legge per CPI.

All'interno l'ambiente dell'autorimessa risulta finito con una pavimentazione realizzata in lisciata di cemento e finestrato. Le pareti non sono tinteggiate. L'impianto d'illuminazione è realizzato esterno con canaline, non è a norma di legge e presenta fili scoperti che devono essere messi in sicurezza.

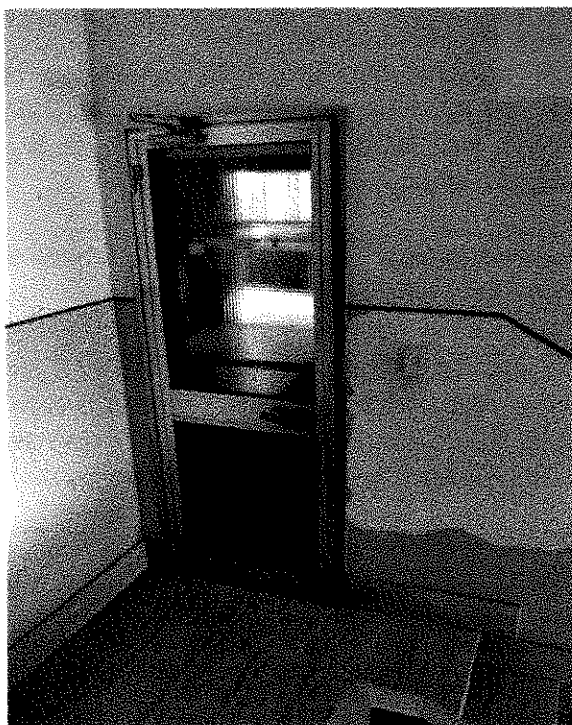
Figura 85- N.B. LA PORTA DI ACCESSO PEDONALE all'autorimessa dal vano scale del condominio, non risulta a norma di legge; manca la porta tagliafuoco che compartimenta gli ambienti in caso di incendio, in particolare protegge il vano scale da eventuali incendi nelle autorimesse. Per CPI, dovrebbe essere una porta REI ;
