TRIBUNALE DI VICENZA

n. Gen. Rep. 497/2021

ELABORATO PERITALE

LOTTO 001

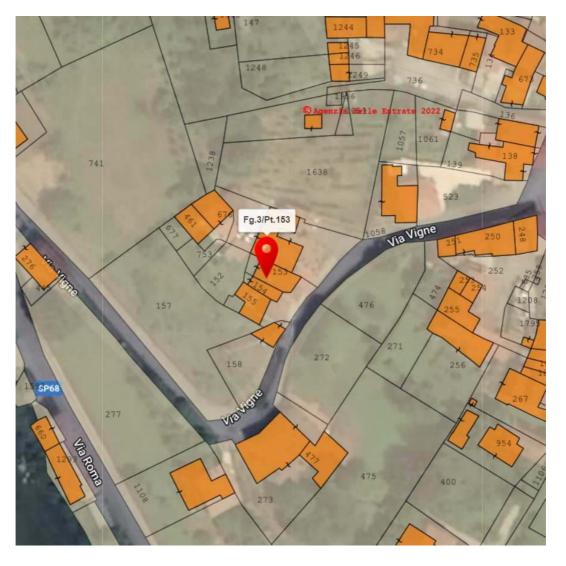
SOVRAPPOSIZIONE FOTO AEREA CON MAPPA CATASTALE WEGIS

L'estratto di mappa deve essere aggiornato.

Dall'esame della mappa catastale risulta che questo elaborato deve essere aggiornato, la porzione oggetto del condono edilizio del 1991 non è stata inserita. Deve essere chiesta l'evasione del tipo mappale allegato alla denuncia di variazione n. 5279 del 1988.

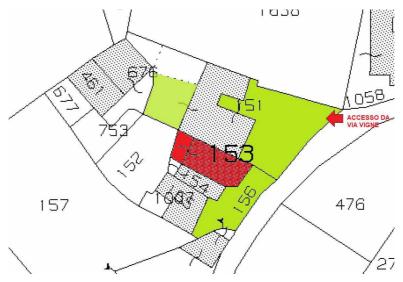
ESTRATTO MAPPA CATASTALE WEGIS CON ACCESSO CARRAIO E CORTI EVIDENZIATE

L'accesso carraio e pedonale da via Vigne avviene attraverso la particella 151 sub. 5 bene comune non censibile (corte) ai sub. 6-7-9-10-11-12-13 della particella 151 che non risulta essere intestata agli esecutati XXXXXXX XXXXXXXX e XXXXXXXX XXXXXXXX. Non risulta in essere alcuna servitù di passaggio a favore dei beni pignorati, il passaggio risulta sia esercitato da sempre (cfr. allegato 7).

Si precisa inoltre che l'accesso carraio e pedonale ai beni pignorati è garantito anche dal passaggio attraverso la particella 156 ente urbano corte comune. A tale corte comune i beni pignorati hanno però diritto come risulta dall'atto di compravendita del Notaio Dott. Lorettu Cornelio di Thiene (VI) rep. n. 86101 del 27/12/2002 a pag. 3 (cfr allegati 5 e 7).

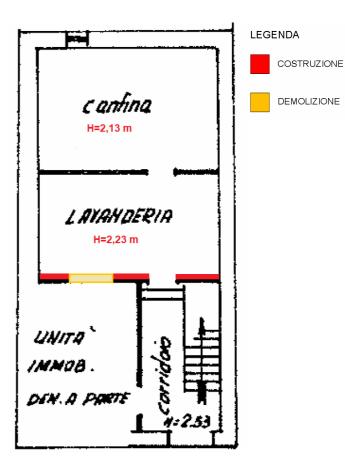
PARTICELLA 153 SUB. 2 ABITAZIONE PT DIFFORMITA'

Dalla sovrapposizione tra la restituzione del rilievo eseguito dal sottoscritto esperto e le planimetrie catastali, risultano per l'abitazione delle difformità sulla distribuzione interna dei locali.

I costi stimati per regolarizzare le difformità sono:

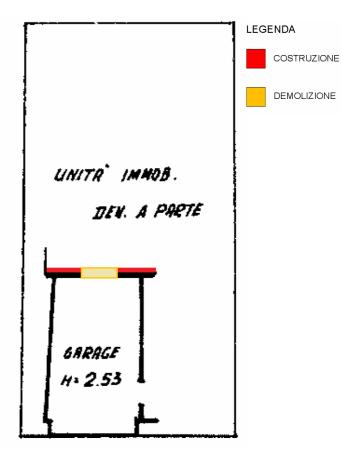
PARTICELLA 153 SUB. 1 AUTORIMESSA DIFFORMITA'

L'autorimessa sub. 1 presenta delle difformità.

I costi stimati per regolarizzare le difformità sono:

ONERI TOTALI 367,20 €
diritti catastali pratica Docfa:	50,00€
cassa di previdenza e IVA:	€ 10,00 + € 57,20 = 67,20 €
redazione e presentazione di pratica Docfa	250,00€
