TRIBUNALE DI VICENZA
PRIMA SEZIONE CIVILE – ESECUZIONI IMMOBILIARI

N. Gen. Rep. **415/2017**

RELAZIONE DI STIMA

Beni in Comune di Bolzano Vicentino

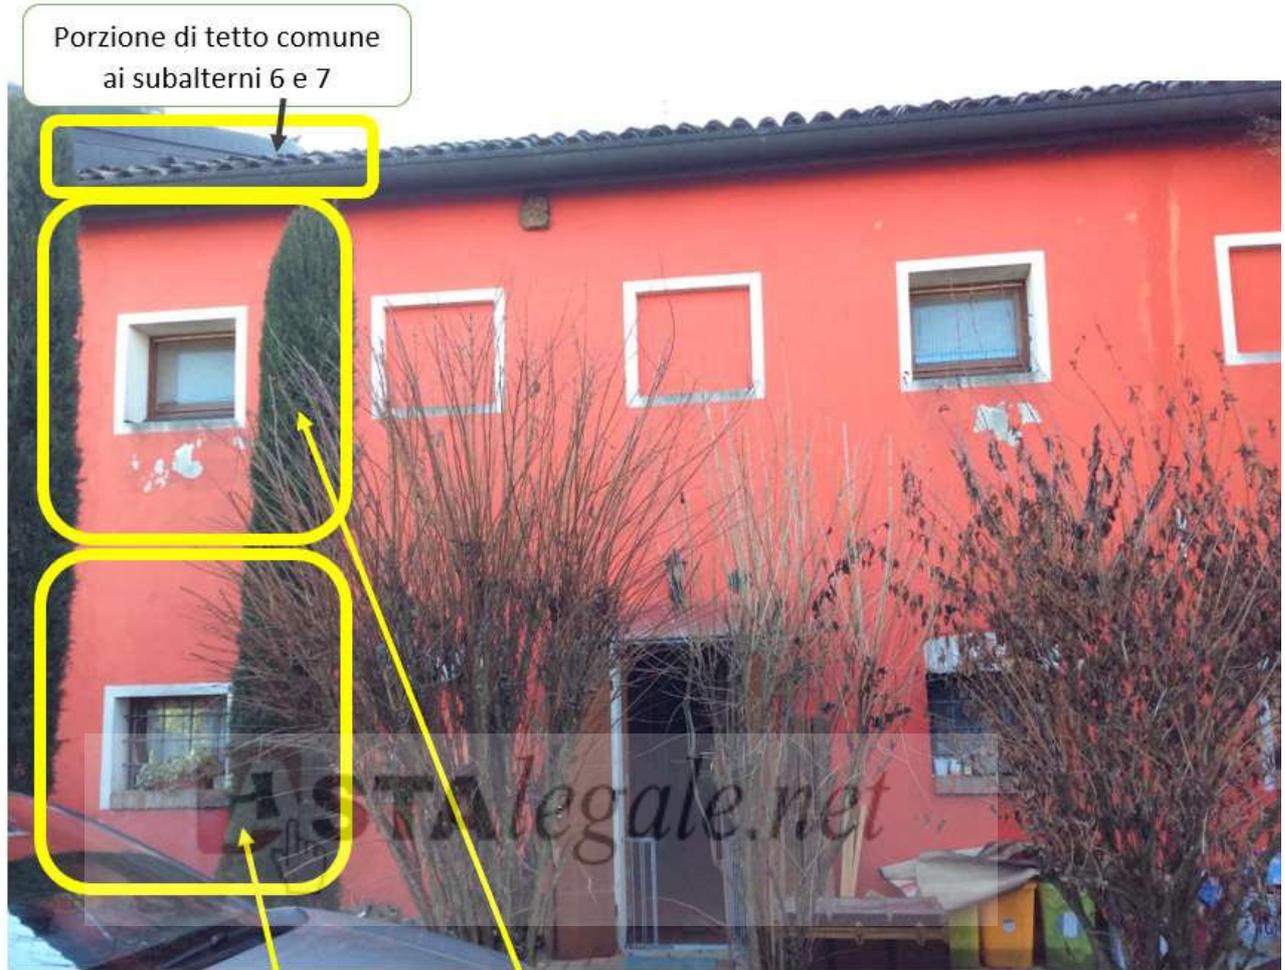
Si rileva che una porzione della copertura è in comproprietà tra le due Unità Immobiliari (piano terra e piano primo) che compongono il maggior fabbricato di cui fa parte il bene pignorato.

Porzione di tetto comune ai subalterni 6 e 7

Piano terra: sub 7 proprietà

Piano primo: sub 6 bagno proprietà

Si evidenzia che una porzione di copertura oggetto di abuso è in comune con proprietari terzi.

- A) Porzione tetto in proprietà xxx = € 40.616,40
- B) Porzione tetto in proprietà xxx e terzi = € 20.858,06

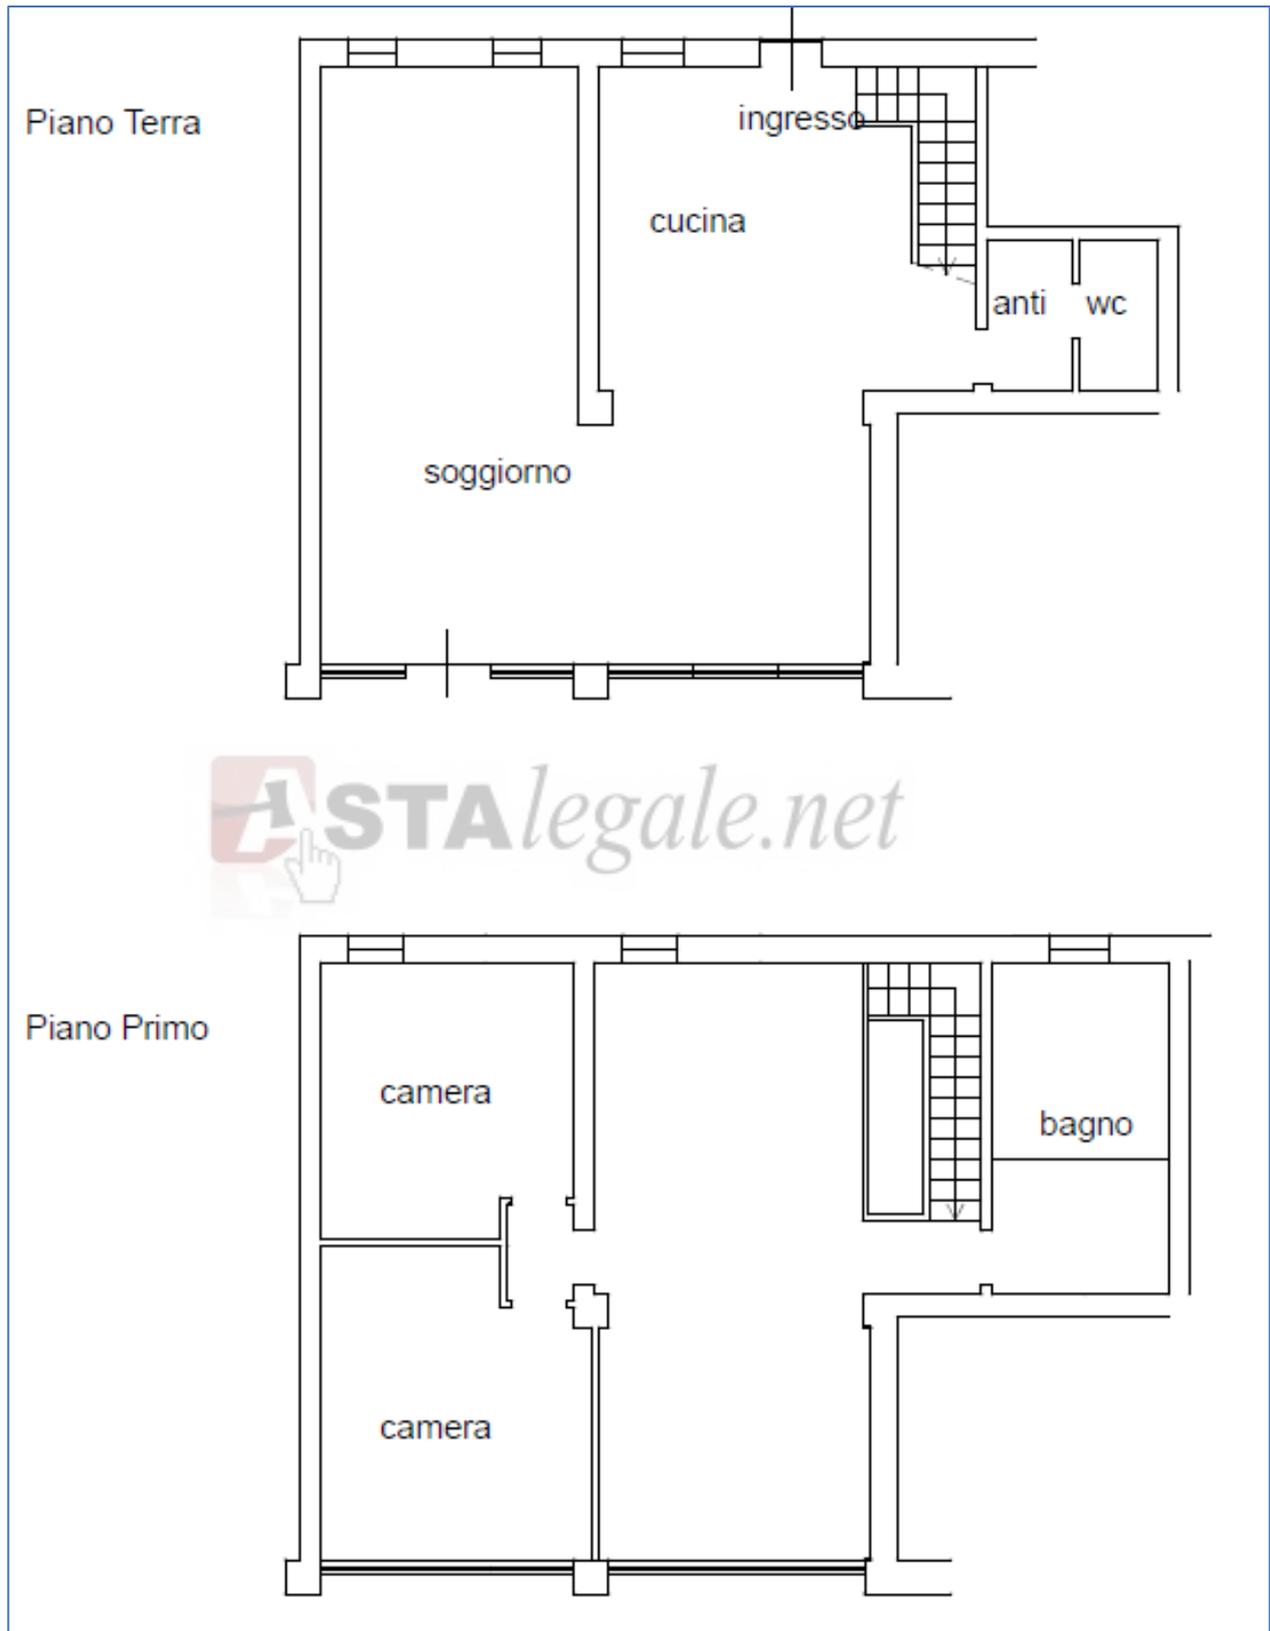
Schema dello stato dei luoghi [all 12](#)

La rappresentazione dello stato dei luoghi è puramente indicativa e di massima - il mobilio e gli oggetti presenti durante il sopralluogo non hanno consentito la completa misurazione dei luoghi.

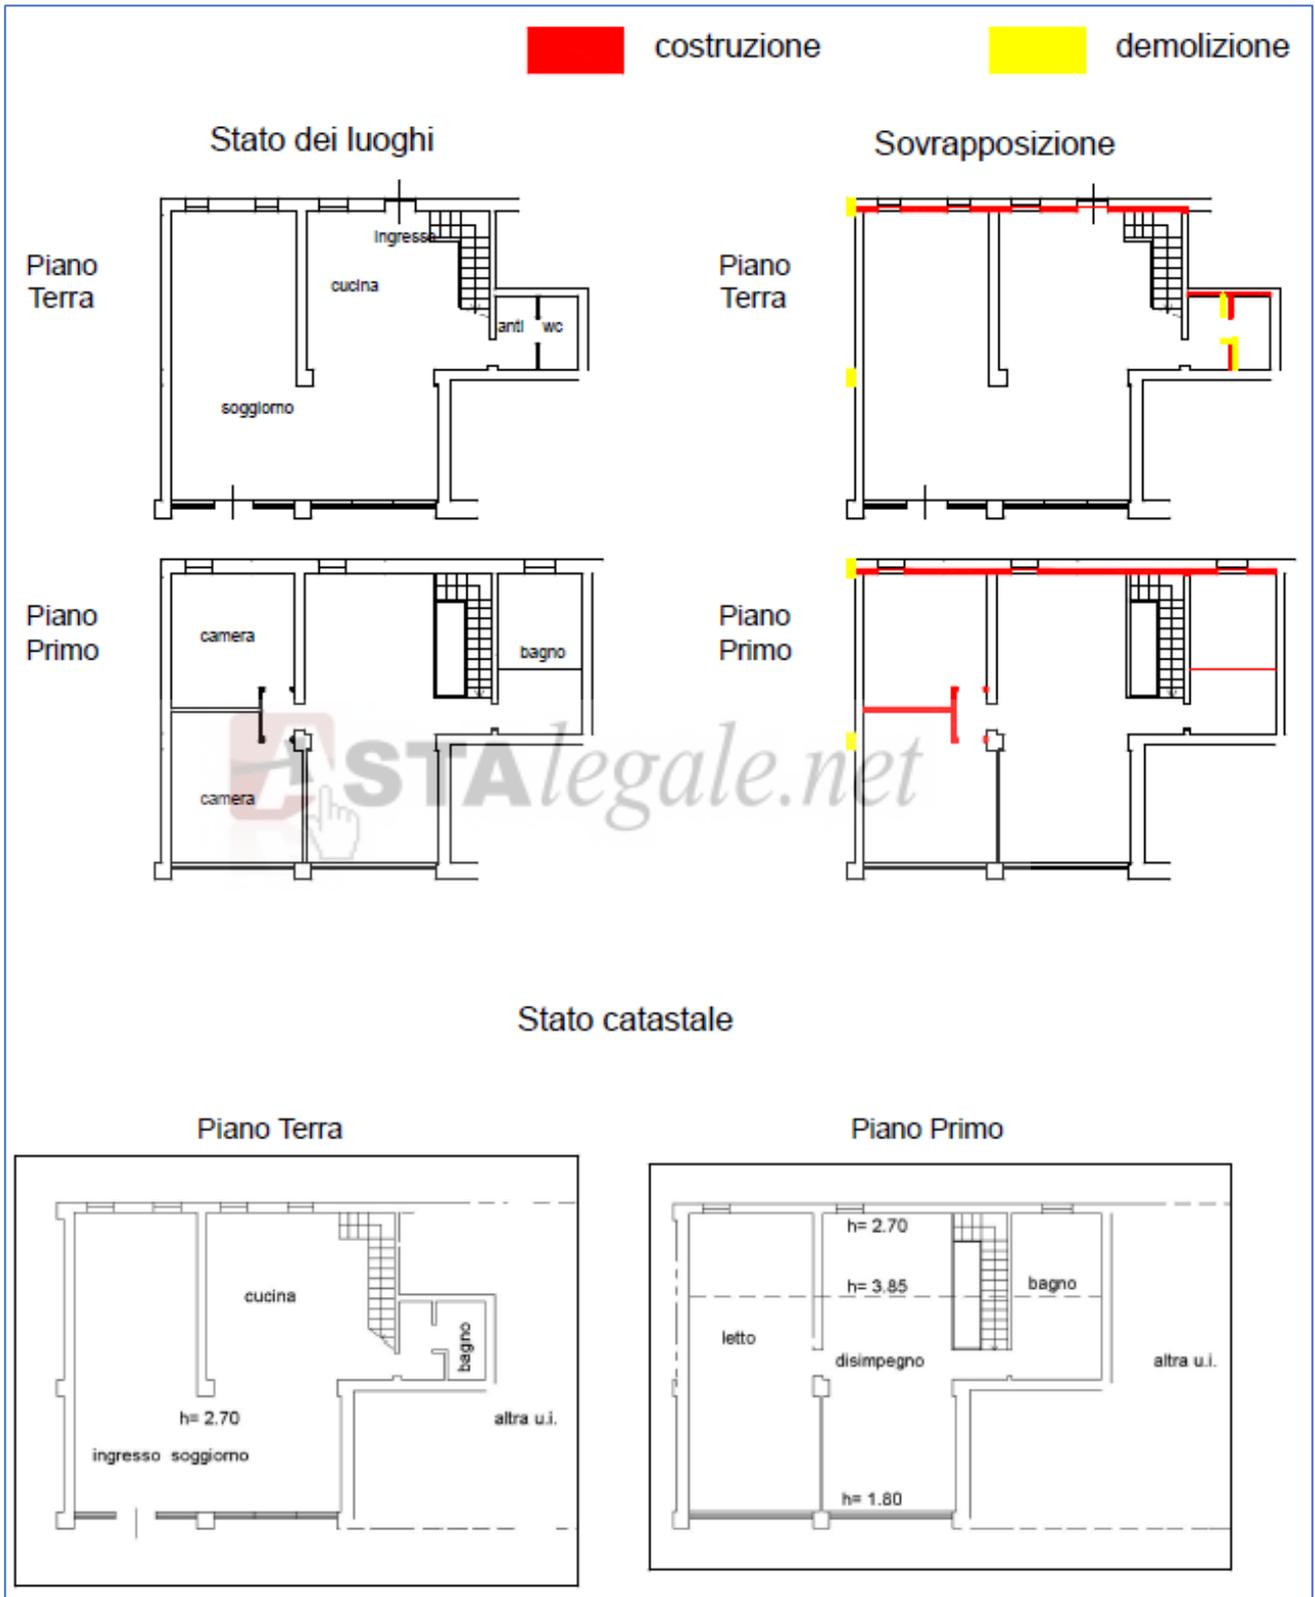
In all 9 è rappresentata la sovrapposizione - puramente indicativa - tra lo stato dei luoghi visionato durante il sopralluogo e lo stato catastale.

Fra lo stato dei luoghi e le planimetrie catastali si sono rilevate le difformità indicate nelle allegate sovrapposizioni.

È necessario aggiornare le planimetrie catastali, tenuto conto anche di quanto riportato nel prosieguo della relazione, attribuendo nuova rendita catastale, con specifica pratica predisposta da tecnico competente in materia e da rivolgere all'Agenzia del Territorio.

I costi presunti per l'aggiornamento della planimetria catastale ammontano a indicativi € 1.000,00

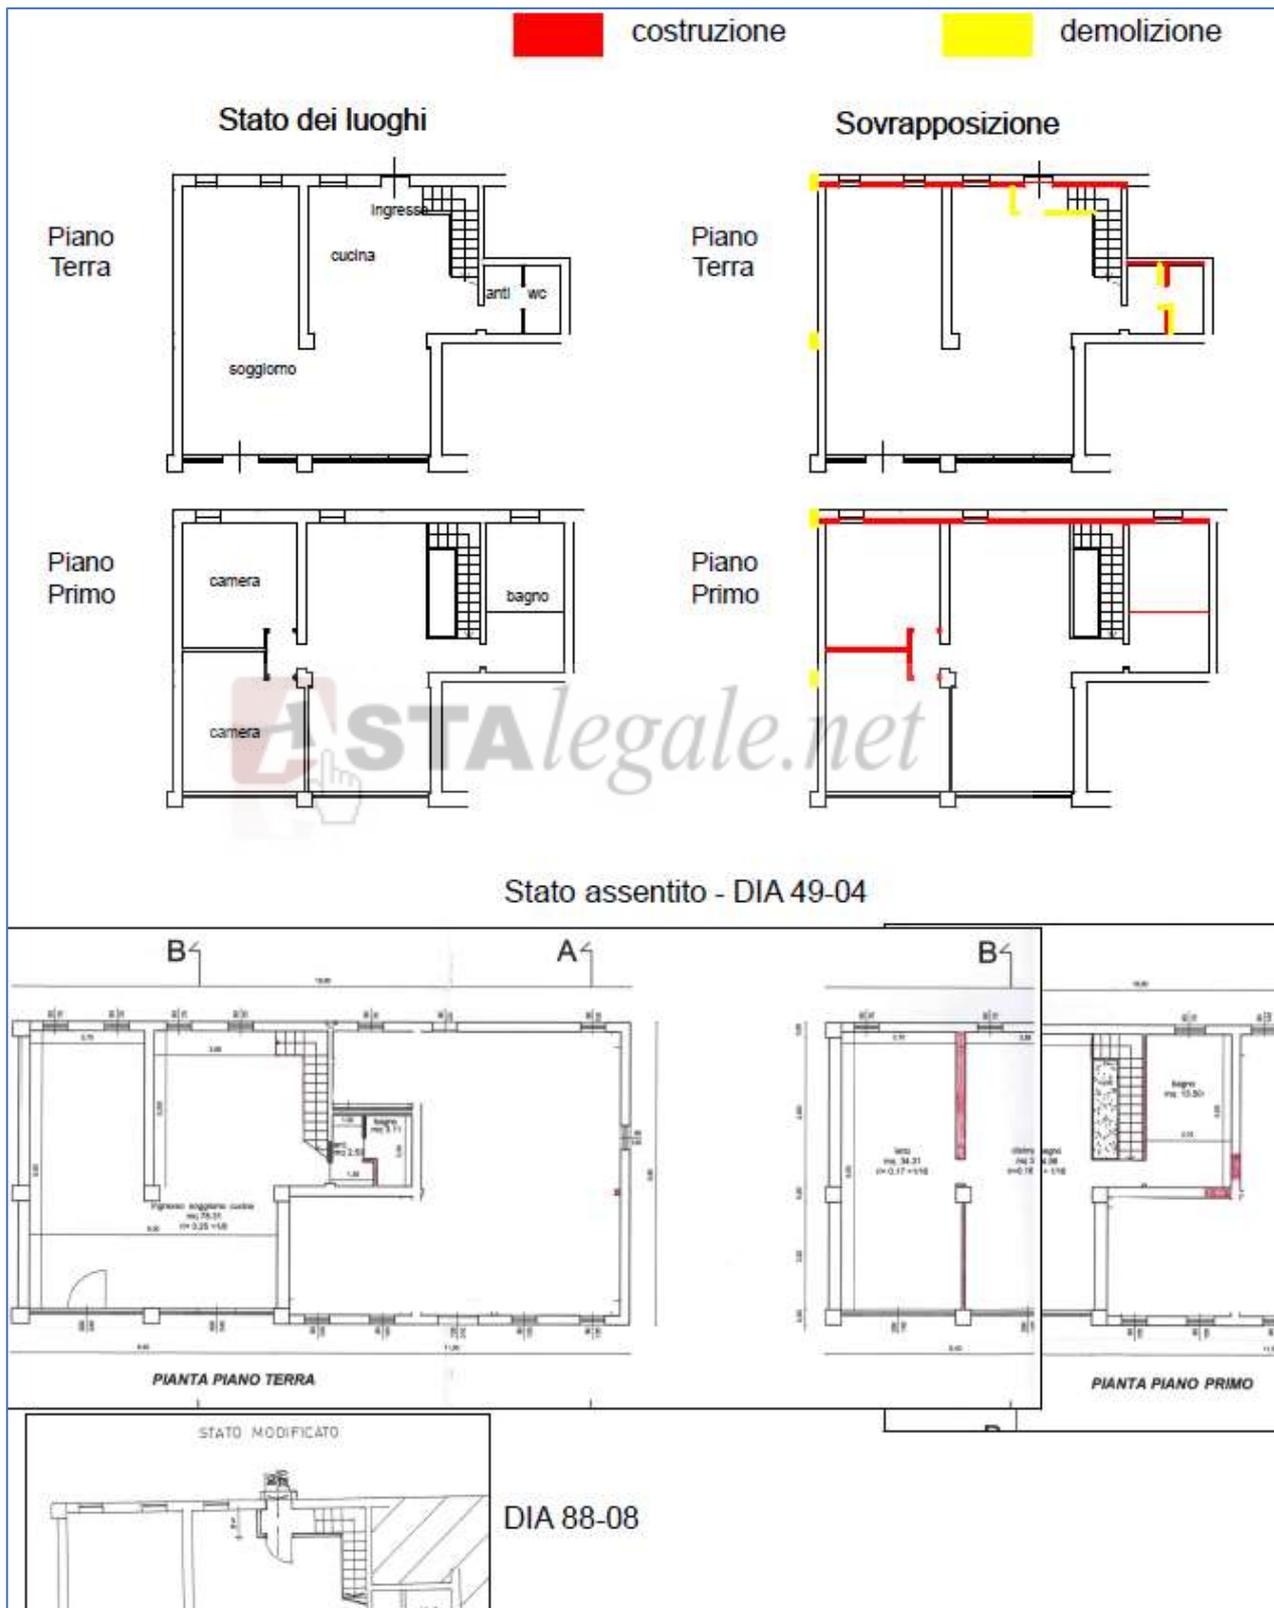
In [all 9.1](#) è rappresentata la sovrapposizione puramente indicativa fra lo stato dei luoghi rilevato durante i sopralluoghi e lo stato assentito derivante dall'accesso agli atti

La rilevazione dello stato dei luoghi è indicativa e di massima in quanto gli oggetti presenti durante il sopralluogo non hanno consentito la completa misurazione dei luoghi stessi.

Si esaminano di seguito le difformità rilevate dal Comune di Bolzano Vicentino, precisando che sono corrispondenti a quanto rilevato dalla sottoscritta in sede di sopralluogo (vedi all 9.1).

Oltre alle difformità elencate nell'ordine di rimessa in pristino, si è rilevata l'assenza di due colonne in muratura sul prospetto ovest, a differenza di quanto rappresentato nelle tavole progettuali. Si è rilevata altresì la presenza di una tettoia addossata al lato sud (foto 2 all 14) e di un ricovero da giardino a confine ovest (foto 22 all 14): per entrambe è prevista la demolizione.

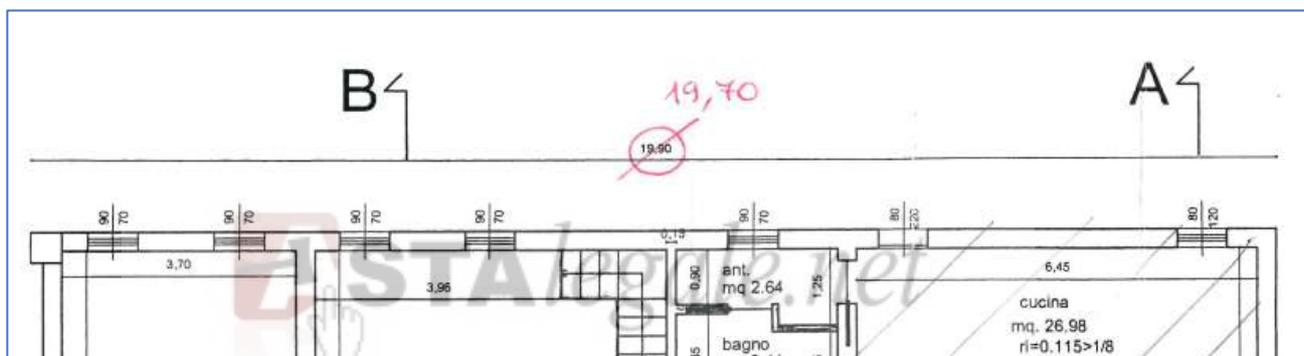
Estratto dell'allegato grafico al verbale di sopralluogo del 28.11.2016

lato nord: lunghezza rilevata m 19,70 in luogo dei progettuali m 19,90. Difformità contenuta nella tolleranza del 2%.

Gli abusi di cui ai punti 1-2-3-4 sono in parte rientranti nella tolleranza del 2% e in parte difformità interne indicativamente sanabili con il pagamento di una sanzione di circa 1.000,00 €, ma che, comunque, nel caso in specie, rientrano nell'oggetto dell'ordine di rimessa in pristino.

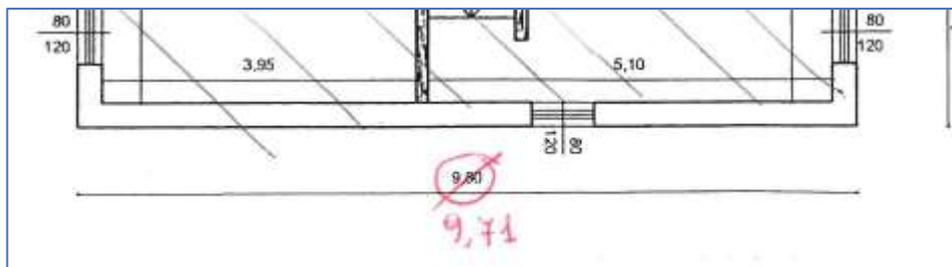
Estratto dell'allegato grafico al verbale di sopralluogo del 28.11.2016

lato ovest: lunghezza rilevata m 9,71 in luogo dei progettuali m 9,80. Difformità contenuta nella tolleranza del 2%.

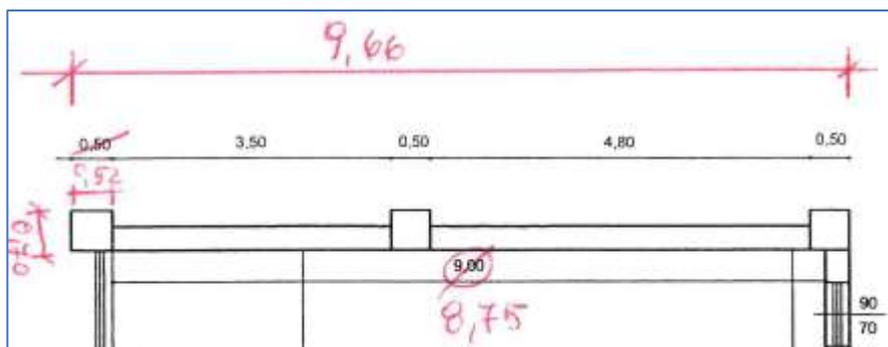
Estratto dell'allegato grafico al verbale di sopralluogo del 28.11.2016

lato est: lunghezza rilevata m 9,66 in luogo dei progettuali m 9,80. Difformità contenuta nella tolleranza del 2%.

All'interno è stata rilevata una lunghezza pari a 8,75 m in luogo di m 9,00. Trattasi di difformità interna **non** contenuta nel 2%.

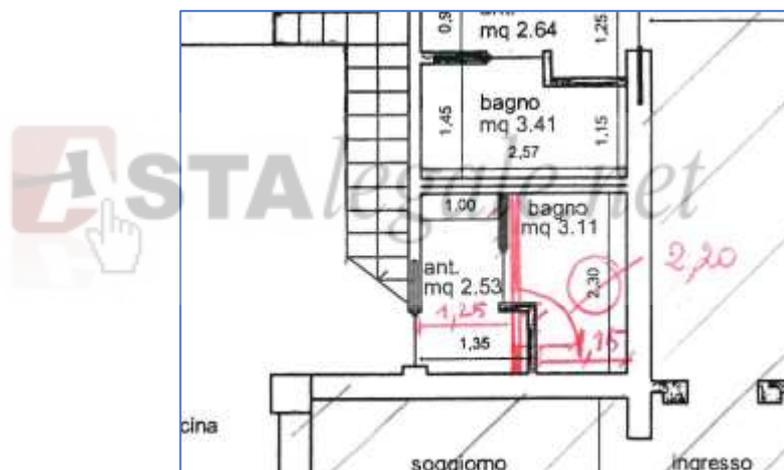
Estratto dell'allegato grafico al verbale di sopralluogo del 28.11.2016

- 2) *Al piano terra modifiche del tramezzo interno relativo al locale bagno ed anti-bagno;*
Modifica interna.

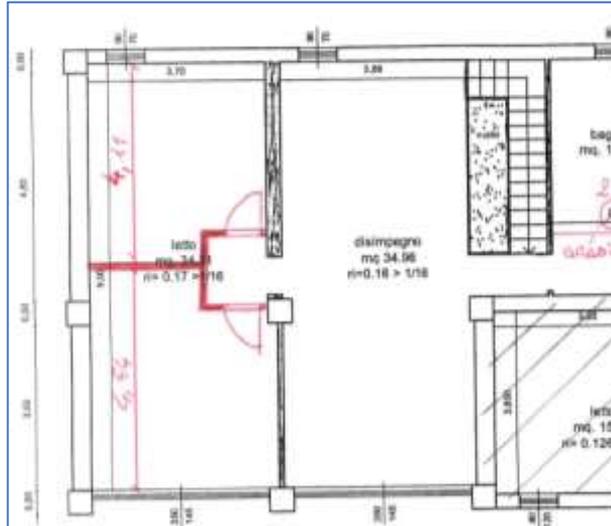
Estratto dell'allegato grafico al verbale di sopralluogo del 28.11.2016

- 3) *Al piano primo, nel vano denominato letto di mq 34,31, realizzazione di un divisorio in cartongesso con ricavo di due distinti locali;*
Modifica interna.

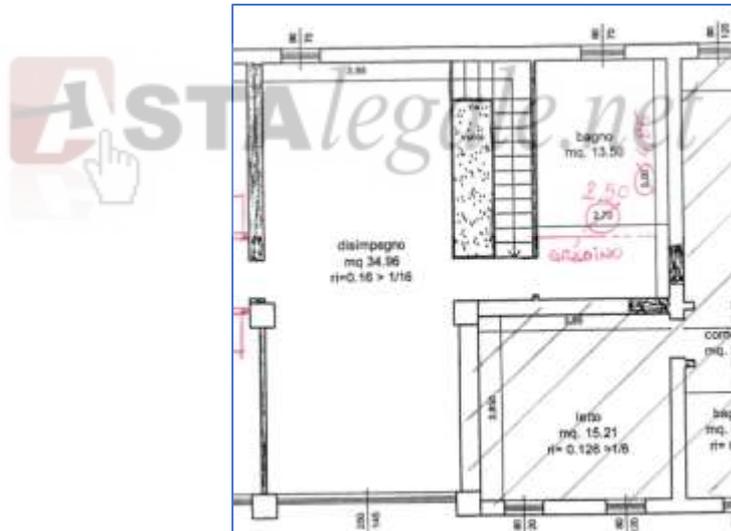
Estratto dell'allegato grafico al verbale di sopralluogo del 28.11.2016

- 4) *Al piano primo, nel locale denominato bagno, presenza di un gradino interno;*
Modifica interna.
