**TRIBUNALE DI VICENZA**  
**PRIMA SEZIONE CIVILE – ESECUZIONI IMMOBILIARI**

**RELAZIONE DI STIMA**

***Beni in Comune di Chiampo***

**Lotto Unico**

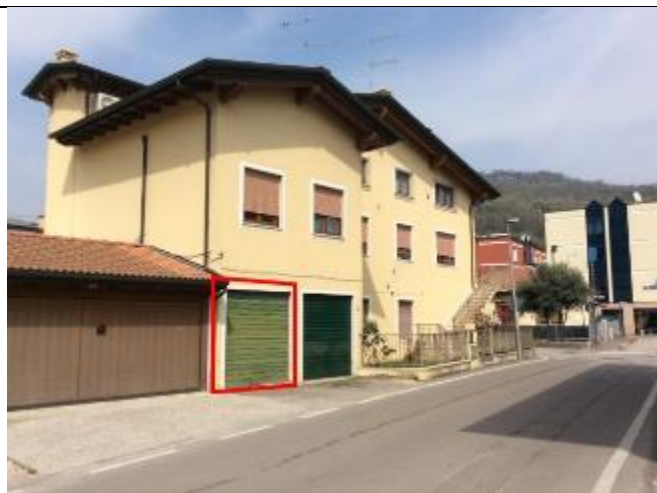
Foto 1: Vista esterna del fabbricato  
Individuazione garage sub 2

Il garage non è stato visionato internamente in sede di sopralluogo. Esso è accessibile da via Torino e non è direttamente collegato con l'ui.

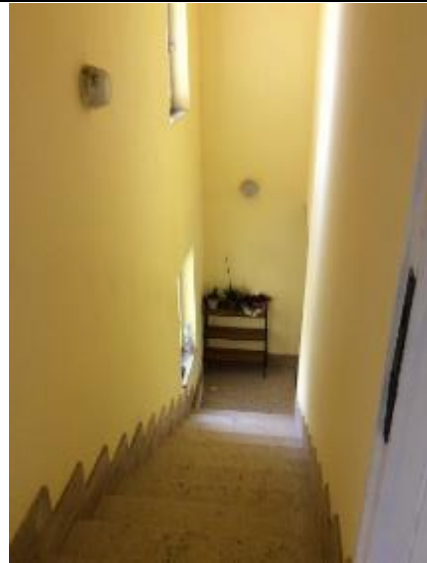
Foto 4:  
Scale interne di collegamento PT-P1

Nota 2: le scale interne di collegamento tra PT e P1 sono prive di corrimano.

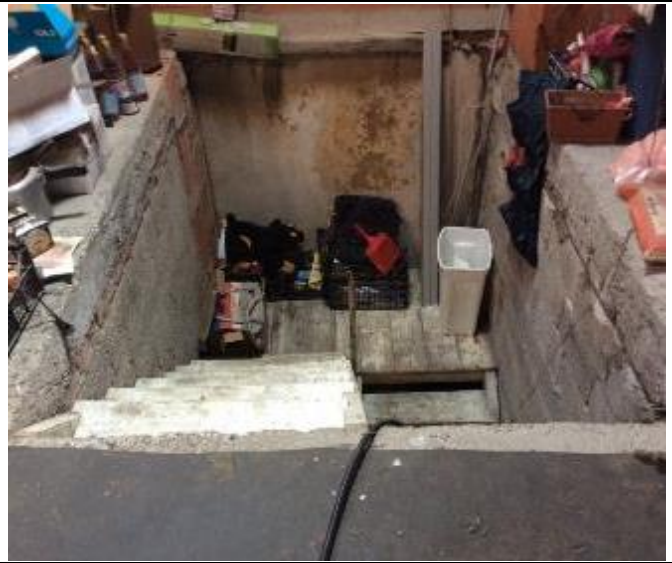
Foto 10: P2 - Scale interne di collegamento P1-P2

Nota 3: le scale interne di collegamento tra P1 e P2 sono prive di corrimano e parapetti.

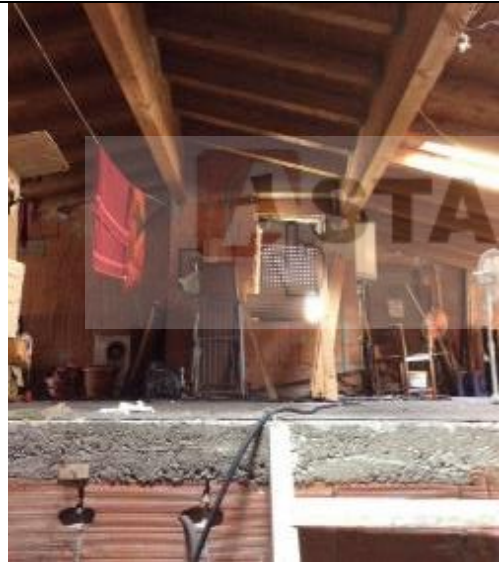
Foto 11: P2 - Soffitta

L'appartamento è composto da un disimpegno centrale ad L che permette il collegamento tra il locale cucina, il soggiorno, due camere di cui una dotata di piccolo ripostiglio e un bagno. Il bagno presenta un gradino in corrispondenza dell'ingresso. È presente una piccola loggia con accesso dal locale cucina che si affaccia su via Pieve. Altre scale interne permettono l'accesso al piano secondo dove trova posto la soffitta. Tale vano scale e la soffitta risultano al grezzo.

L'altezza rilevata della soffitta è superiore rispetto a quanto assentito con pratica **Concessione Edilizia 97C/0340 del 02 05 2000**.

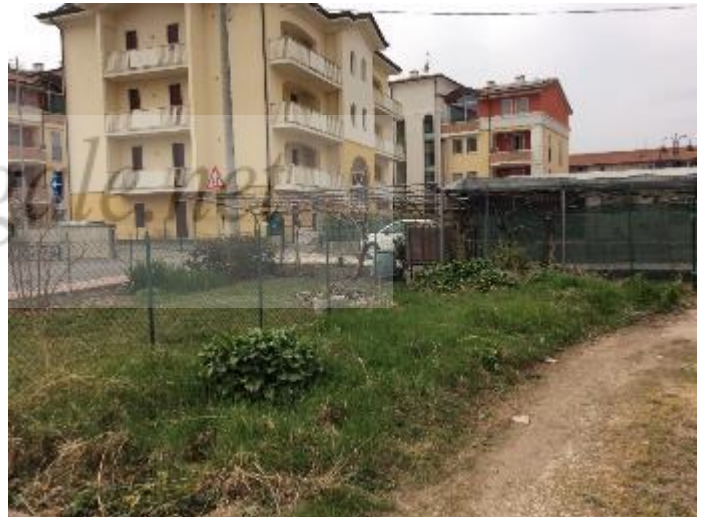
Foto 12: mn 1028 -1027

Sui mappali esterni 1026, 1027, 1028 e 1029, di cui l'esecutato è proprietario in quota, si rileva che sono presenti delle pompeiane e delle recinzioni, passi carrai, di cui non sono state reperite autorizzazioni.

In base al progetto CE 97C/0340 del 11 05 2000 parte dei mappali 1026, 1027, 1028 (oltre ad altri di proprietà di terzi) sono destinati a parcheggio dello stabile, allo stato dei luoghi, sono tenuti come orti.

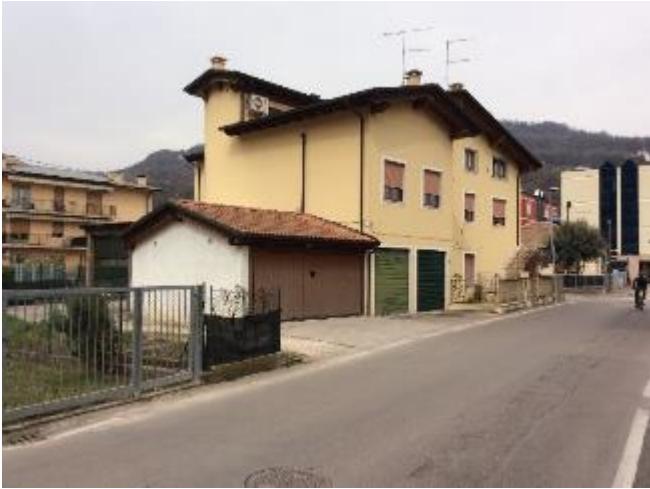
Foto 13: mn 1029/Via Torino

Parte dei terreni (mn 1029) oggetto di perizia sono allo stato dei luoghi strada asfaltata (via Torino).

Parte del sedime di via Torino ricade sul mappale 1029. Con e-mail del 05.05.2022 è stato richiesto al Comune di Chiampo se il m.n. 1029 è strada privata ad uso pubblico, ovvero pubblica, oppure privata: alla data della presente relazione non è ancora pervenuta risposta scritta e, allo stato, catastalmente la strada risulta intestata a privati, ma è a tutti gli effetti ad uso pubblico. Non sono stati forniti convenzioni e/o accordi fra i privati e la PA.

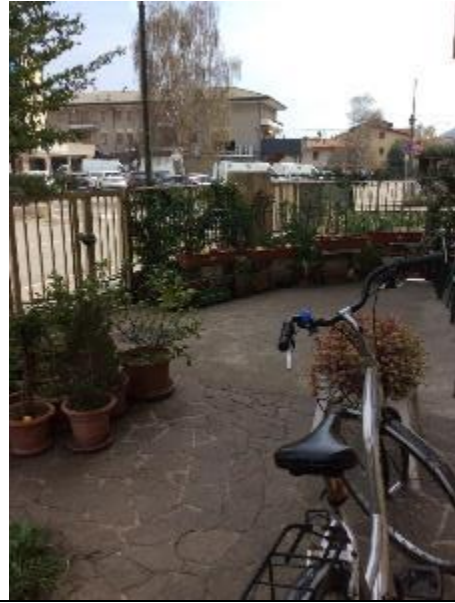
Foto 14: corte esterna

Relativamente a tale corte si specifica quanto segue:

- la corte esterna all'immobile viene descritta nell'atto di provenienza (all 1) dell'esecutato come "corte esclusiva";
- tale corte esterna non è descritta né citata nei precedenti atti di provenienza (all 14, all 15, all 16);
- negli atti reperiti non vengono istituite servitù di passaggio per tale corte;
- la planimetria catastale, risalente al 1966, di conseguenza medesimo riferimento per ciascun atto citato, riporta indicazione corte, senza specificare l'esclusività o la comunione;
- allo stato dei luoghi, tale corte funge da ingresso principale per ulteriore u.i. non oggetto di pignoramento, facente parte del maggior fabbricato.

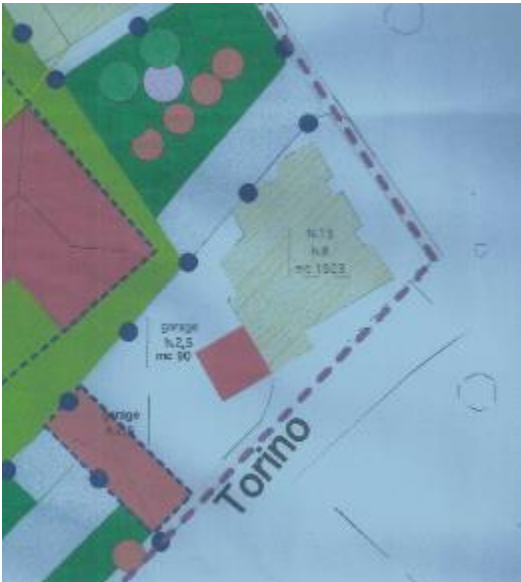
L'immobile ricade in zona soggetta a piano particolareggiato PP4 che prevede i seguenti parametri:

Altezza massima fabbricato: 8 m;

Cubatura massima: 1923 mc;

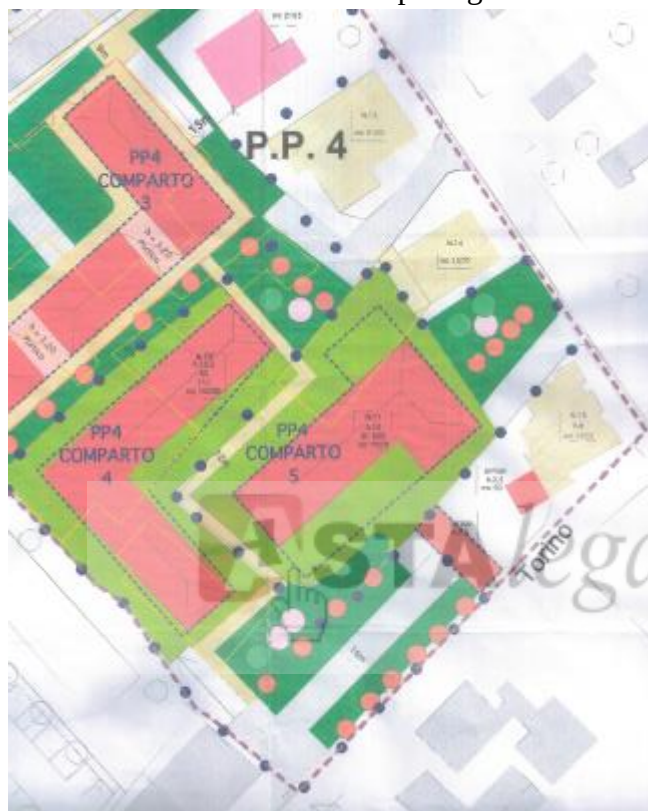
Estratto PP 4

Il compendio ricade in area individuata da "Piano Particolareggiato n. 3 e 4", di cui alla Delibera di Giunta Comunale n. 61 del 22/02/2005, approvato con Delibera di Consiglio Comunale n. 53 del 29/06/2005 e successive varianti/proroghe
