TRIBUNALE DI VICENZA
PRIMA SEZIONE CIVILE – ESECUZIONI IMMOBILIARI

RELAZIONE DI STIMA

Beni in Comune di Montorso Vicentino

Lotto Unico

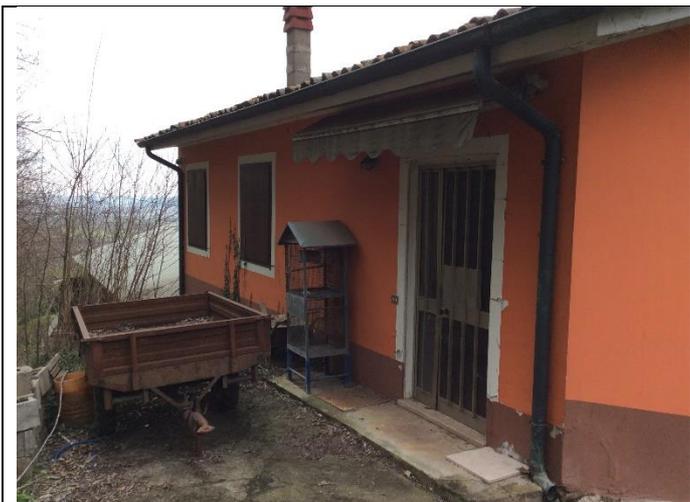
Foto 1: facciata esterna e porta di ingresso al piano primo

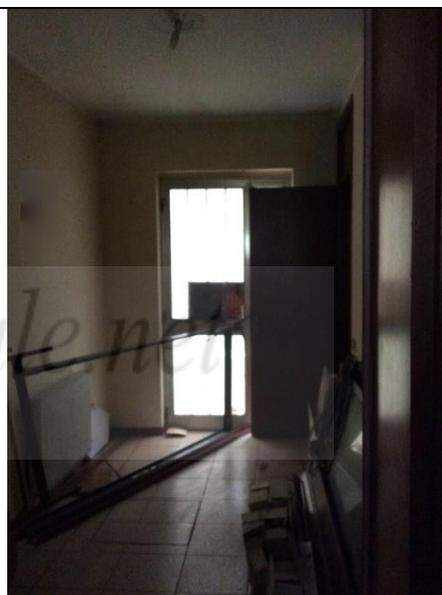
L'abitazione, al piano primo, è composta da ingresso, corridoio, cucina/soggiorno, lavanderia e bagno, due camere e ripostiglio. In sede di sopralluogo si è riscontrato che la porta di ingresso del piano primo ha il vetro danneggiato, probabilmente a causa di un tentativo di infrazione.

Foto 4: ingresso piano primo

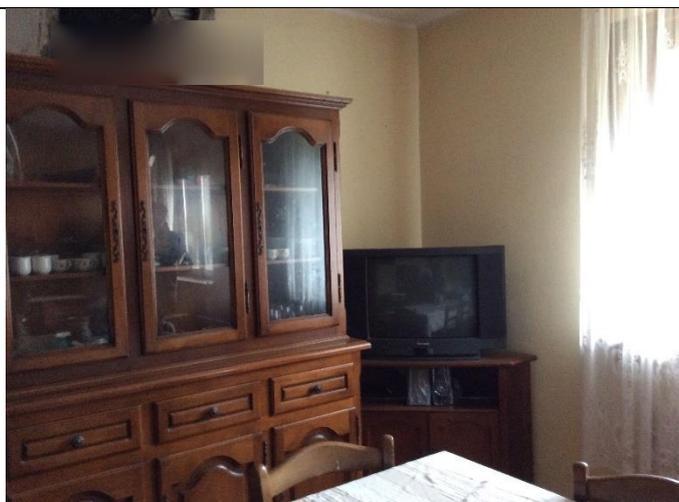
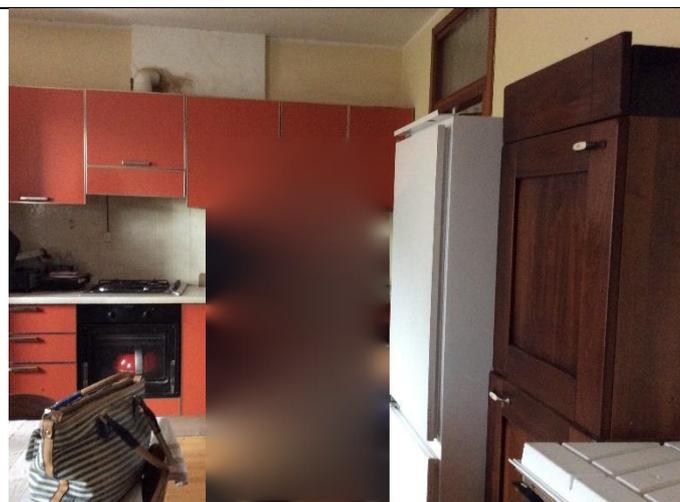
Nel soffitto del locale soggiorno è presente un foro presumibilmente derivante dalla presenza di una precedente canna fumaria/camino.

Foto 5: cucina/soggiorno

Foto 6: cucina/soggiorno

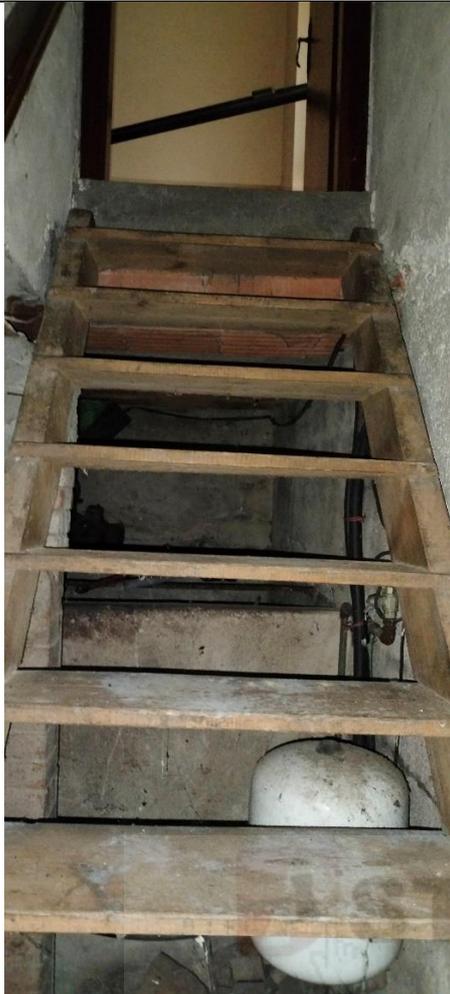
Tramite una scala interna in legno, avente rapportoalzata/pedata ripido, si accede ai locali al piano terra, ovvero cantina, ripostiglio e autorimessa. I locali cantina e autorimessa risultano allo stato grezzo senza intonaco sul soffitto e nelle pareti e senza finiture nella pavimentazione.

Foto 11: scale interne di collegamento piano terra e primo

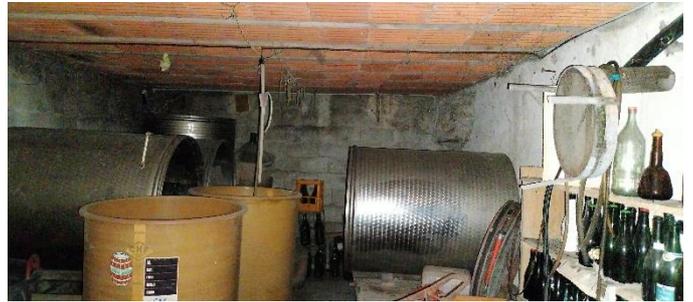
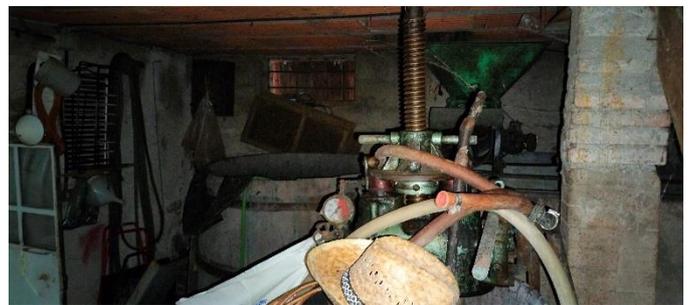
Foto 12: cantina piano terra

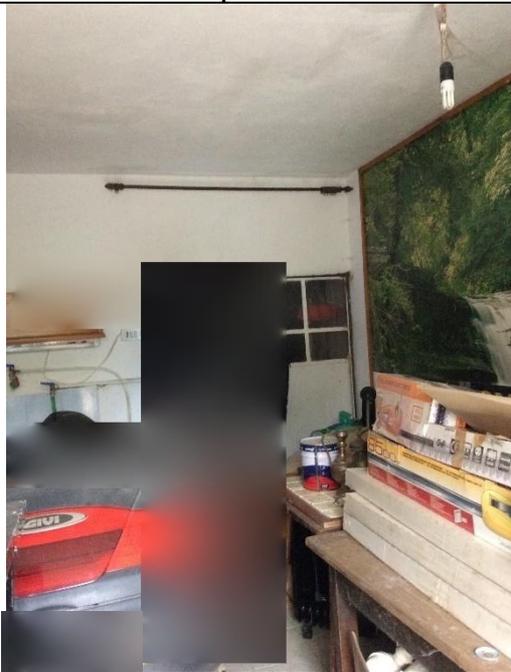
Nel ripostiglio al piano terra è presente un manufatto probabilmente riferibile ad un camino.

Foto 13: ripostiglio piano terra

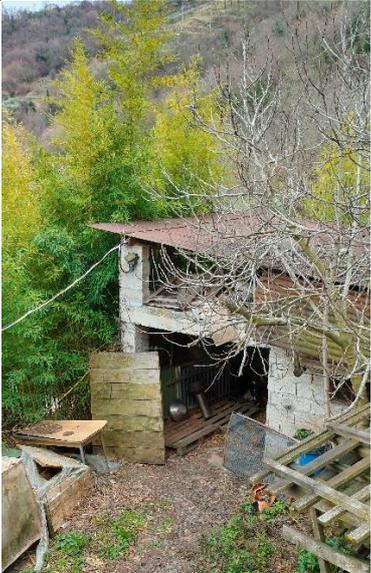
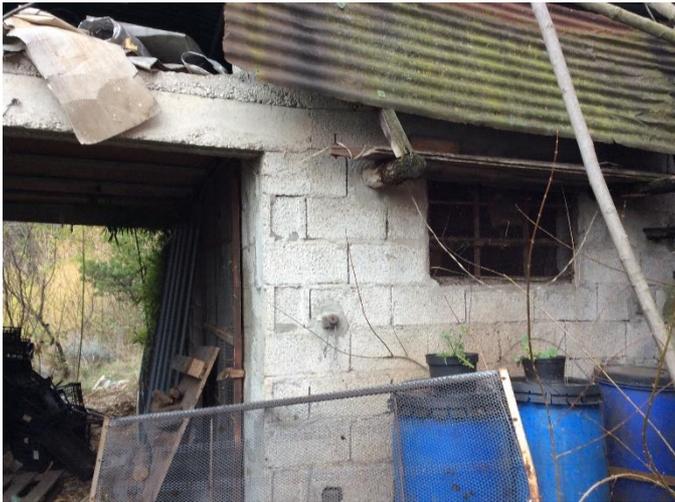
<p>Foto 15: ricovero attrezzi</p>	<p>Foto 16: ricovero attrezzi</p>

Non è stato possibile accedere al ricovero attrezzi (sub 3) in quanto fatiscente (vedi documentazione fotografica).

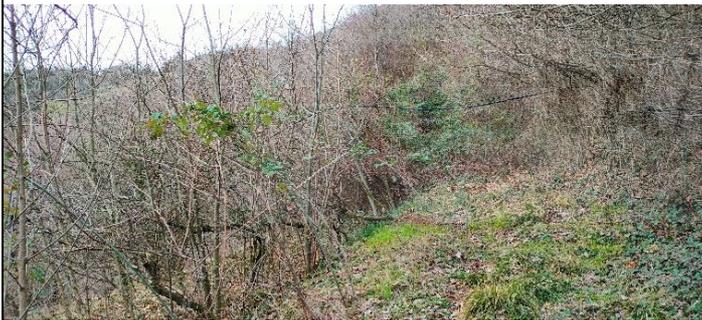
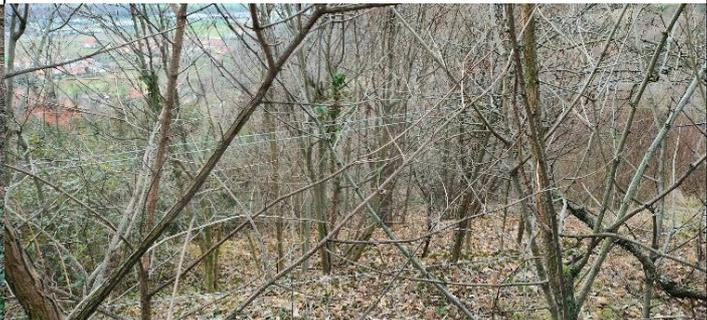
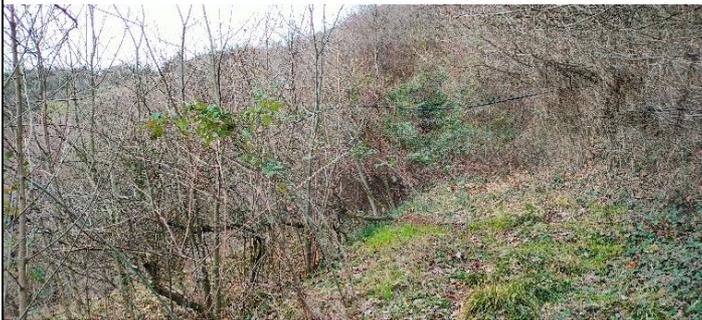
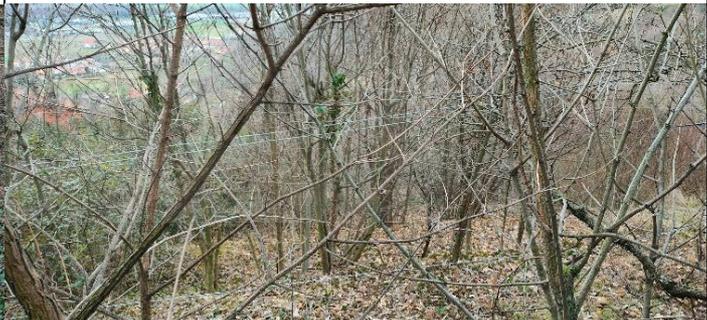
Fanno parte del compendio i terreni identificati con i mappali 172 (seminativo arborato), 173 (vigneto), 1164 (seminativo arborato) posti sul lato ovest rispetto al fabbricato e aventi un'estensione complessiva di 10.187 mq (poco più di un ettaro). Sono comunicanti e raggiungibili attraverso la corte del mappale 171. A fianco del mappale 1164 è inoltre presente una strada/sentiero.

Nei suddetti terreni sono presenti delle piante di vite: a tutt'oggi la coltivazione risulta abbandonata con i rami delle piante privi di linfa (effettuata una prova a campione su alcune piante). La superficie disponibile (poco più di un ettaro) consentirebbe la coltivazione finalizzata alla produzione propria.

<p>Foto 17: terreni</p>	<p>Foto 18: terreni</p>

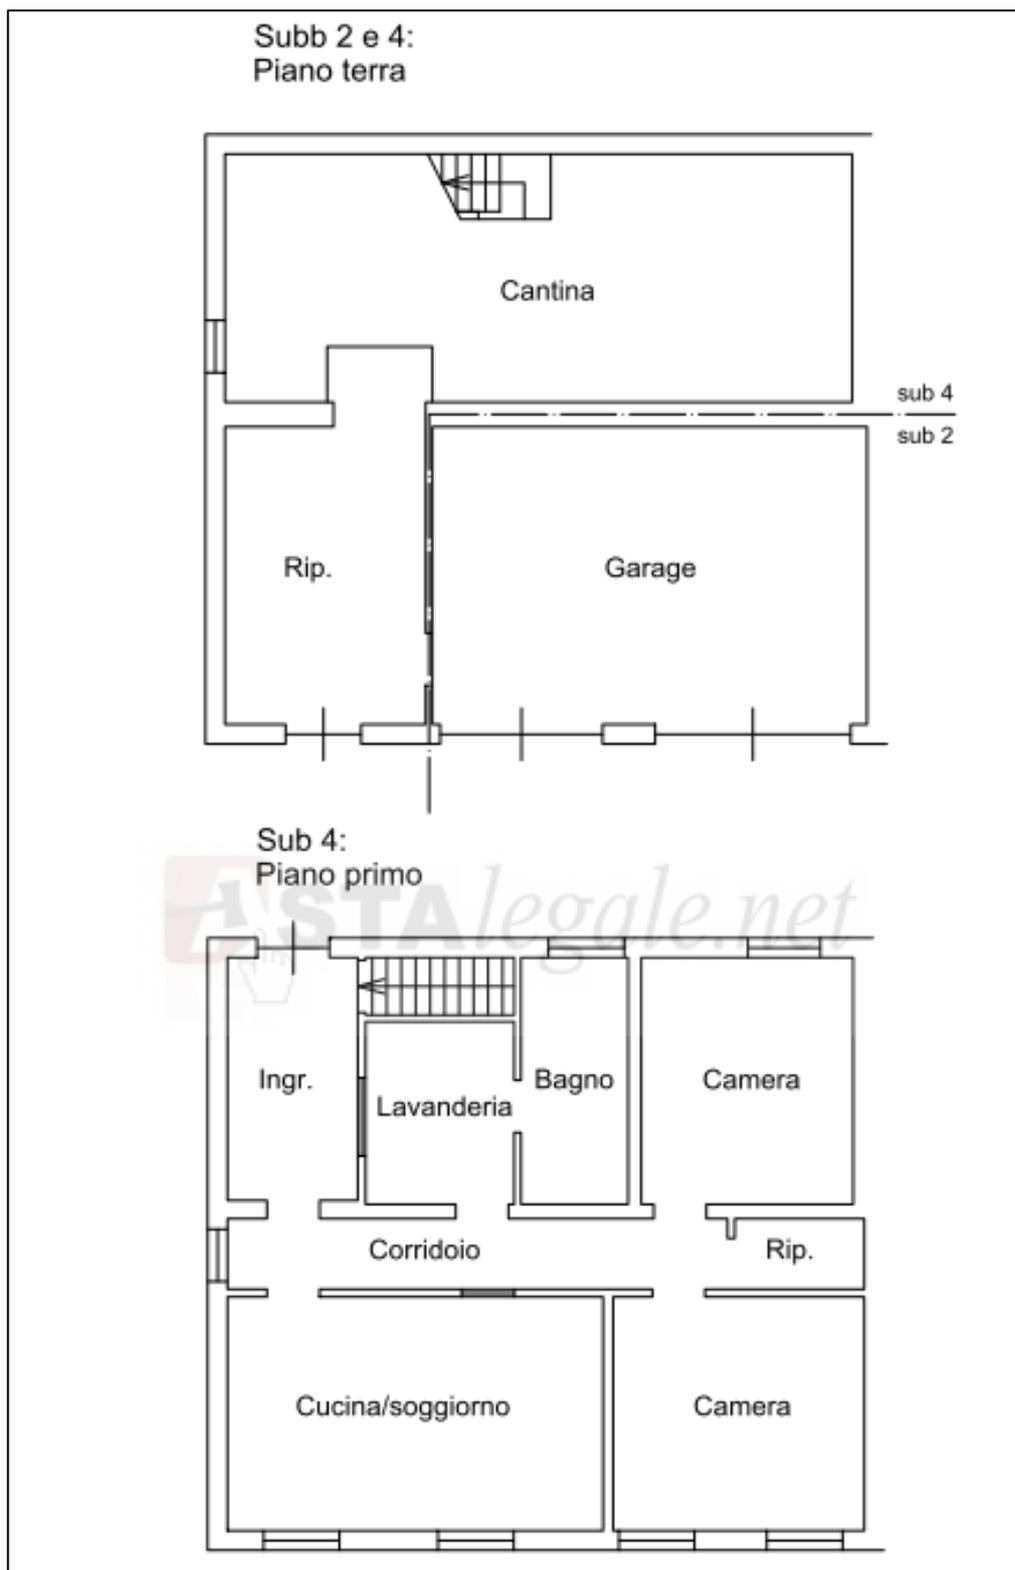
Schema dello stato dei luoghi [all 7](#)

La rappresentazione dello stato dei luoghi è puramente indicativa e di massima - il mobilio e gli oggetti presenti durante il sopralluogo non hanno consentito la completa misurazione dei luoghi, in particolare non è stato possibile accedere al ricovero attrezzi (sub 3) in quanto fatiscente (vedi documentazione fotografica) rilevando alcune misure a campione esterne.

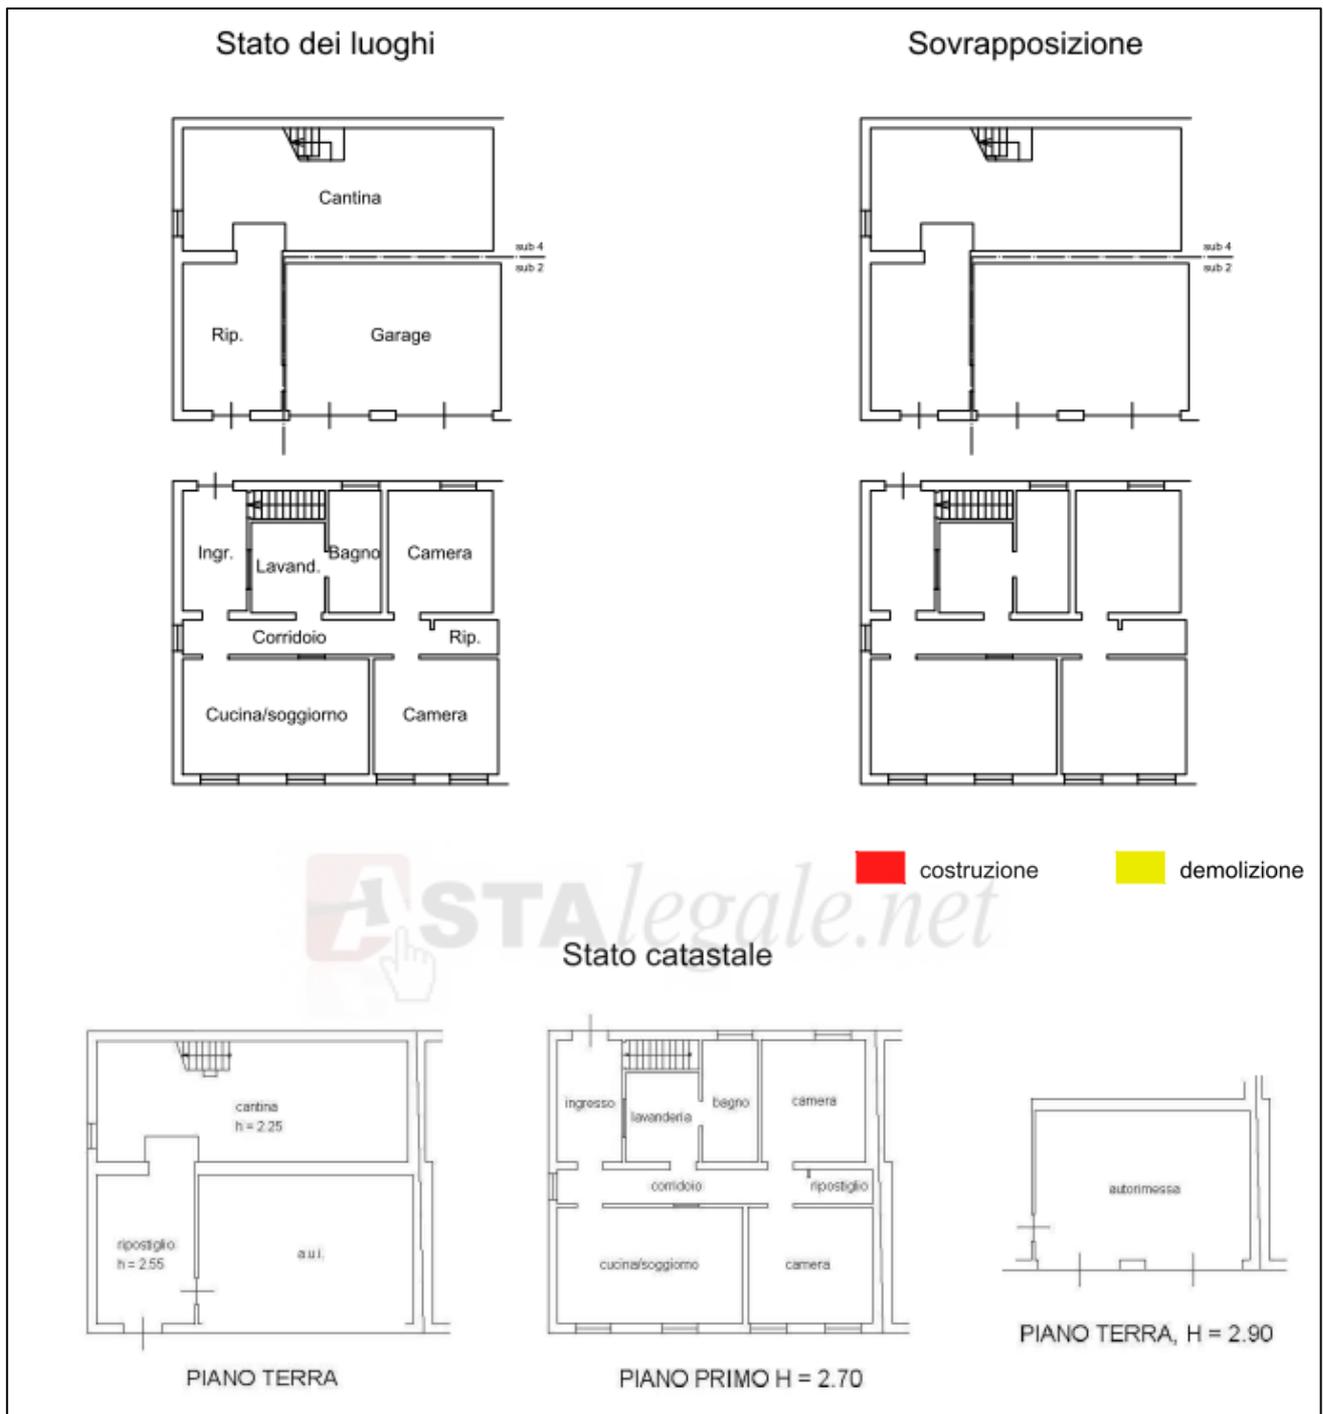
In **all 9** è rappresentata la sovrapposizione - puramente indicativa - tra lo stato dei luoghi visionato durante il sopralluogo e lo stato catastale.

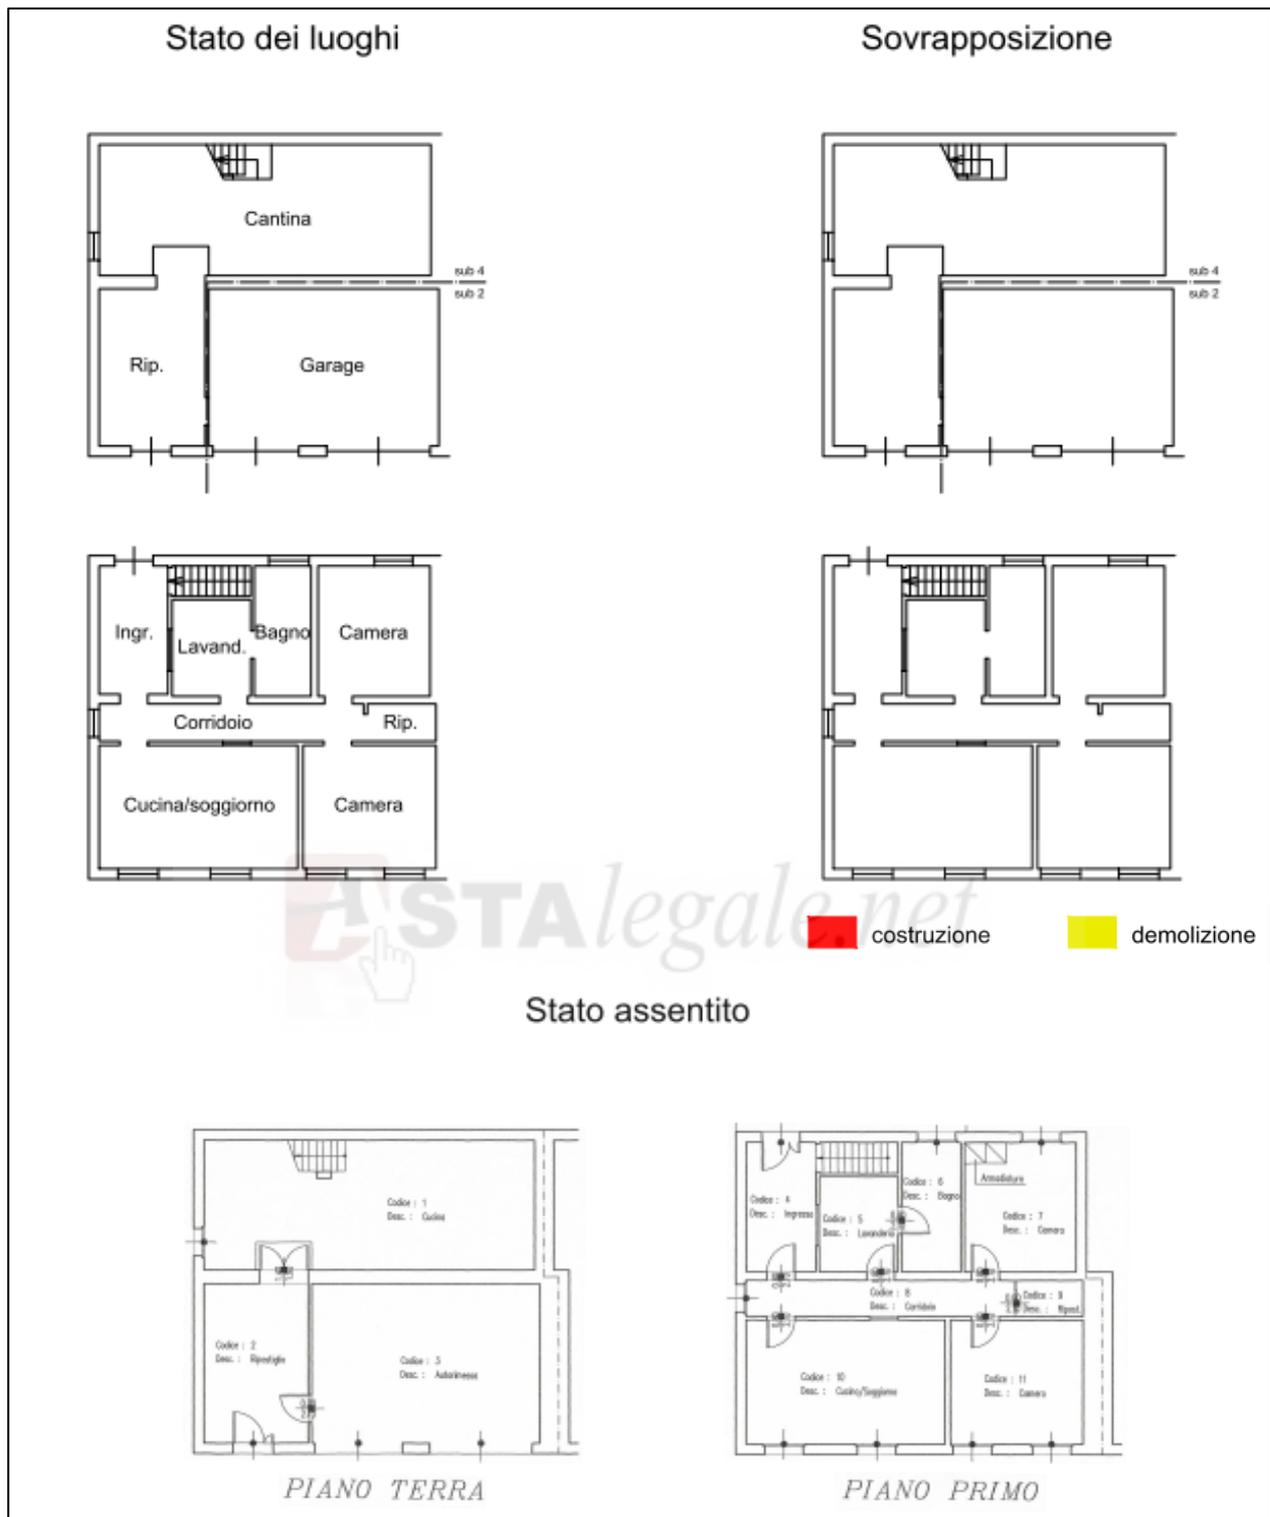
In [all 9.1](#) è rappresentata la sovrapposizione puramente indicativa fra lo stato dei luoghi rilevato durante i sopralluoghi e lo stato assentito derivante da SCIA del 16/09/2015 prot. n. 0005387 – 6.3, pratica edilizia 2015S/51.

Non è stato possibile accedere al ricovero attrezzi (sub 3) in quanto fatiscente (vedi documentazione fotografica).

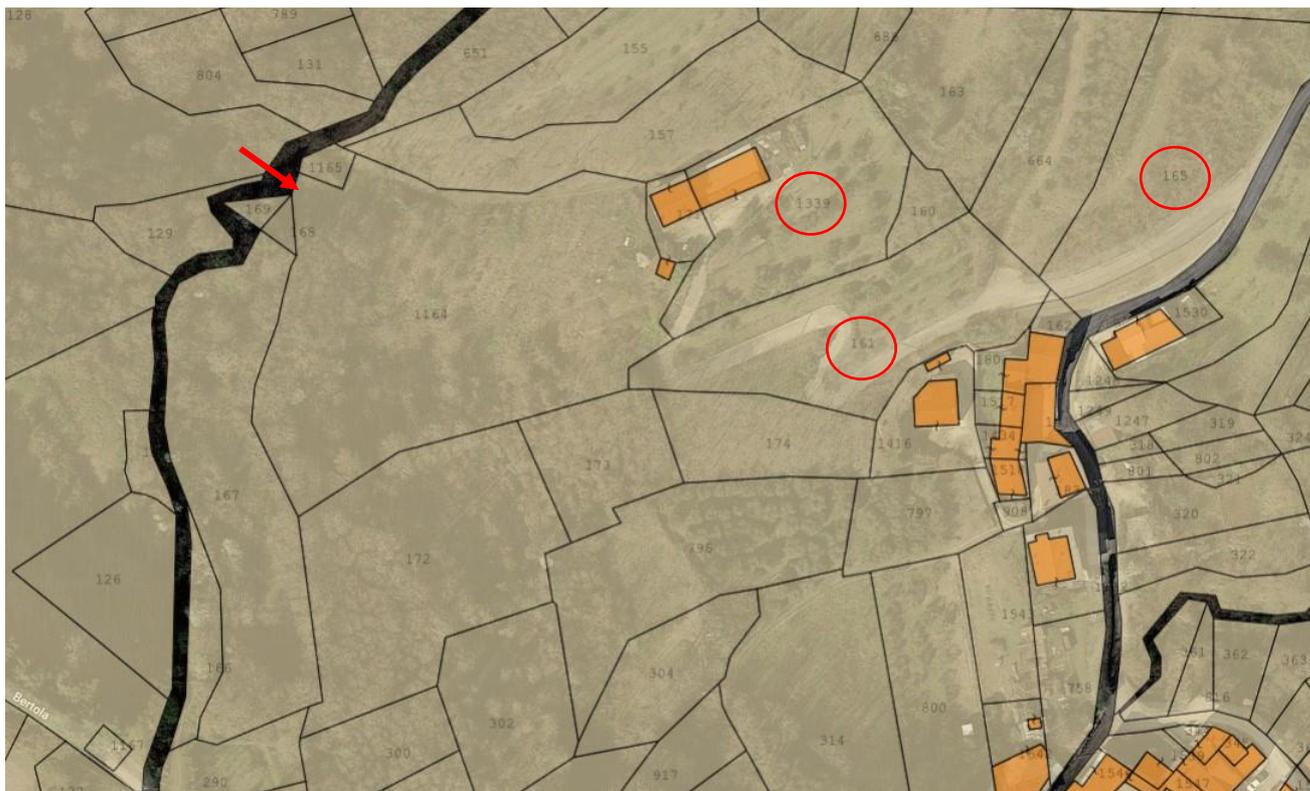
Dall'estratto di mappa catastale sovrapposto con ortofoto, sopra riportato, si rileva che la costituzione di servitù notaio Vito Guglielmi rep. 27197 del 17.05.2000 riguarda l'ultimo tratto di strada, relativo al mappale 165, che, come descritto nell'atto, permette il collegamento con la strada già esistente (Via Tovi).

L'accesso ai mappali 171 e 1139 avviene attraverso la strada privata realizzata, oltre che sul mappale 165, anche sui mappali 161 e 1339, al tempo dell'atto notaio Vito Guglielmi del 17.05.2000 di proprietà esclusiva del sig.

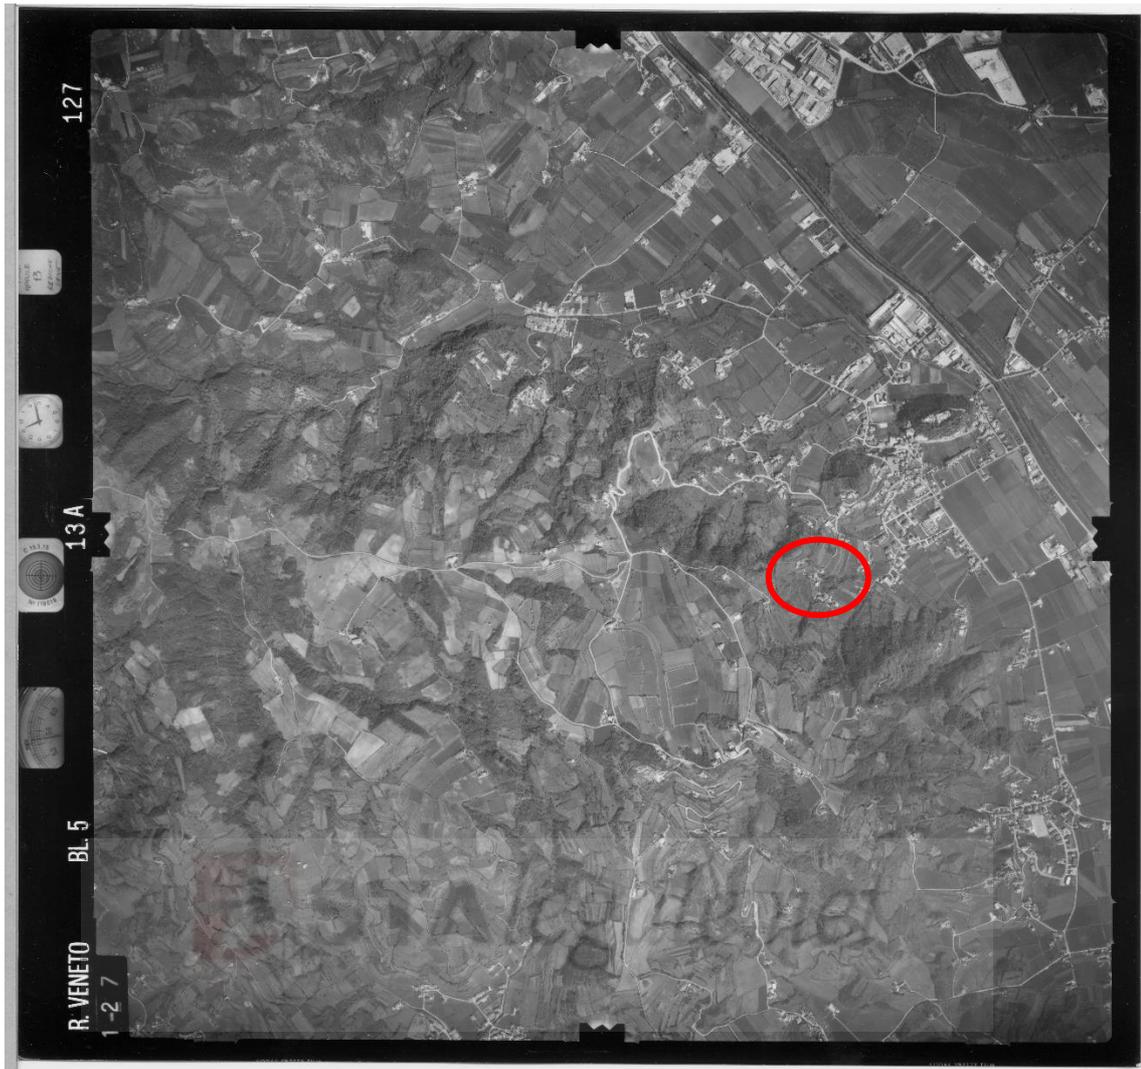
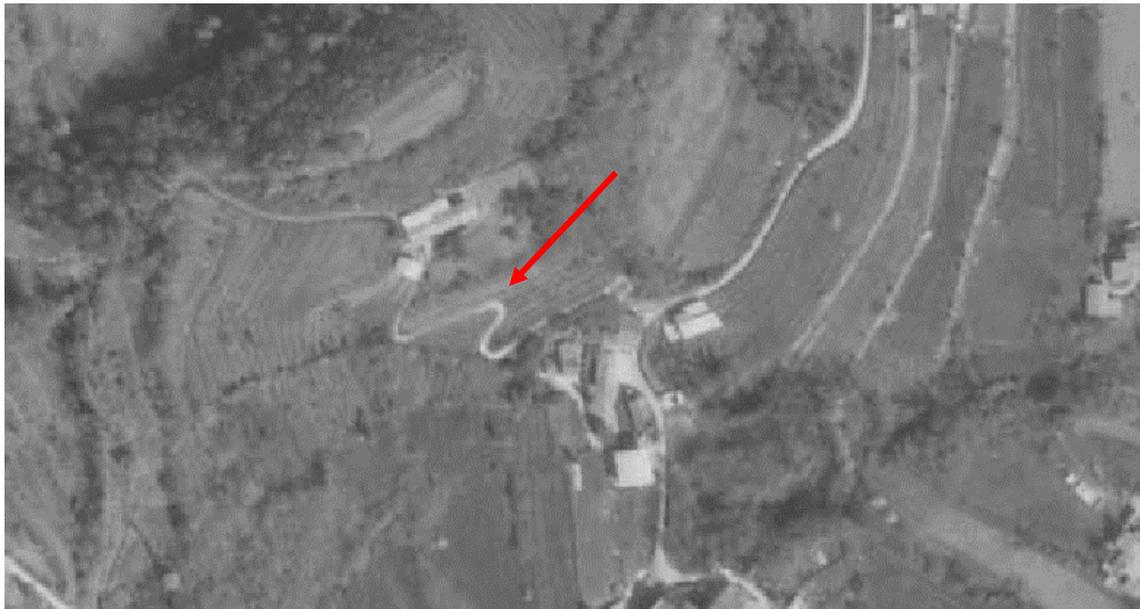
Aerofototeca della Regione Veneto 1981

Attraverso ricerche specifiche è stata reperita una ripresa dall'Aerofototeca della Regione Veneto relativa all'anno 1981 e una mappa storica – Carta Tecnica Regionale (CTR) - relativa all'anno 1987 nella quali si può rilevare che già dal 1981 la seconda parte di strada privata costruita sui mappali 161 e 159 (ora 1339) era esistente con unica differenza nell'ultimo tratto di collegamento con Via Tovi, poi oggetto di costruzione e costituzione di servitù con atto notaio Vito Guglielmi del 17.05.2000.

L'esistenza della strada di accesso ai mappali oggetto di pignoramento appare pertanto esistente almeno dall'anno 1981.
