Cornedo Vicentino,

Via San Sebastiano civ. n. 36.

<u>AUTORIMESSA</u> al piano
terra: fg. 7, mappale 587,
sub. 1

<u>ABITAZIONE</u> al piano
terra, primo e secondo:
fg. 7, mappale 265 sub. 11

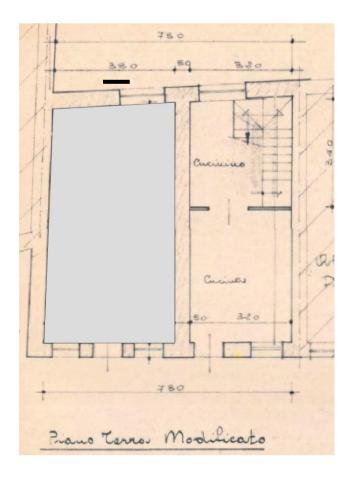
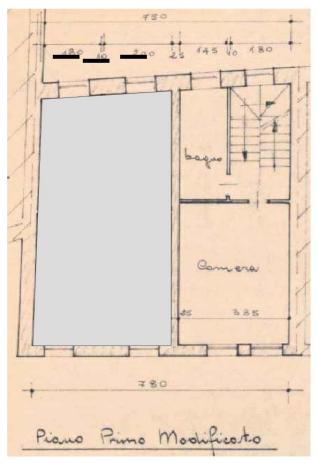
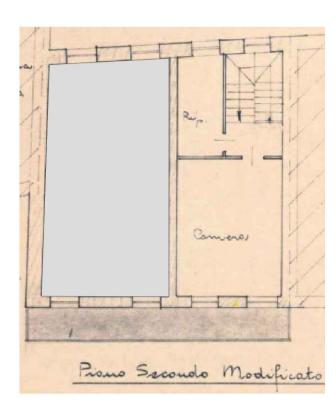
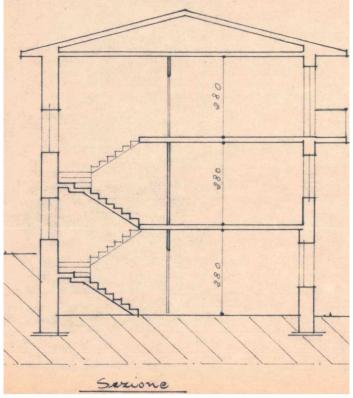
ELABORATI GRAFICI, STATO CONCESSIONATO ABITAZIONE: AUTORIZZAZIONE EDILIZIA N. 1509 DEL 02.03.1970

- Autorizzazione edilizia n. 1509 del 02.03.1970 per modificare ed ampliare fabbricato ad uso abitazione; denuncia di inizio lavori del 16.03.1970; Permesso di abitabilità del 04.09.1970, n. 795.
- Autorizzazione edilizia n. 1508 del 21.03.1970 per la costruzione di un garage su un'area coperta da tettoia/magazzino; denuncia di inizio lavori del 16.03.1970. Al fine del rilascio di tale autorizzazione è stata sottoscritta in data 3.2.1970, una scrittura privata al fine di permettere la costruzione in adiacenza con il mappale 268 (lato sud); scrittura che è stata registrata a Valdagno il 2.4.1970 al n. 1834. L'autorizzazione edilizia n. 1508 non risulta conclusa con il fine lavori ed la richiesta di agibilità.

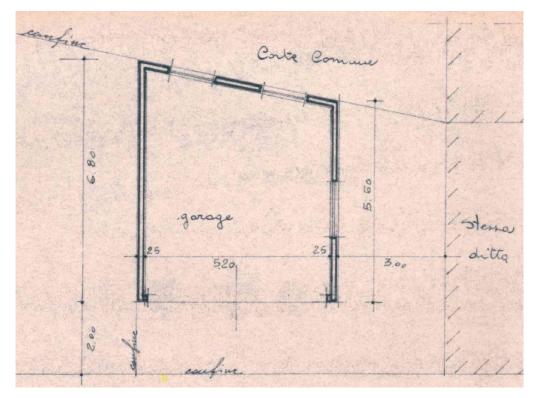
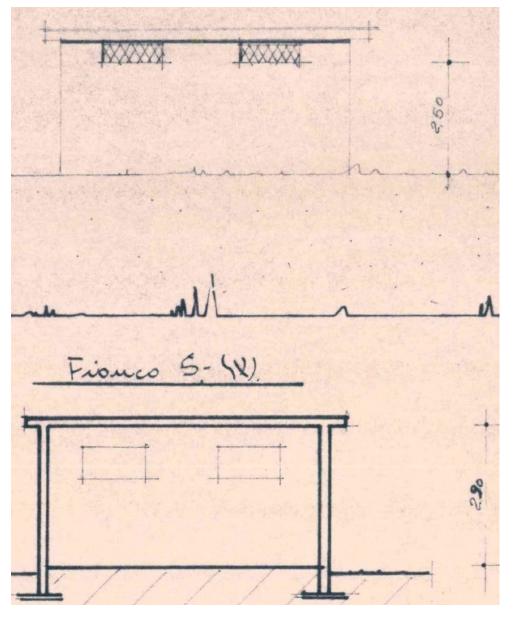
ELABORATI GRAFICI, STATO CONCESSIONATO AUTORIMESSA: AUTORIZZAZIONE EDILIZIA N. 1508 DEL 21.03.1970

<u>Autorimessa</u>: diversa sagoma ed un'altezza interna rilevata di ml. 2,60/2,95 mentre l'altezza interna autorizzata è di ml.2,50/2,90; sentito preventivamente l'area tecnica del Comune di Cornedo Vicentino l'altezza interna dovrà essere ripristinata all'altezza autorizzata prima della presentazione della sanatoria edilizia; per quanto concerne la traslazione dell'area di sedime dovrà essere ottenuto atto di assenso della parte confinante che dovrà essere registrato e trascritto e le tavole di progetto della sanatoria edilizia dovranno essere sottoscritte dalla parte confinante per accettazione e presa visione.

Si ipotizza di procedere con una sanatoria ordinaria che dovrà essere concordata e pianificata con l'area tecnica del Comune; il cui costo delle prestazioni professionali ammonta a complessivi e non probatori €. 4.000,00 oltre Iva e accessori, oneri comunali, sanzioni, eventuali fiscalizzazioni, atto di assenso con i confinanti per la traslazione dell'area di sedime dell'autorimessa. Prima di procedere con sanatoria edilizia dovrà essere inoltre ripristinata l'altezza interna a ml. 2,70 per l'abitazione ed a ml. 2,90/2,50 per l'autorimessa elementi quest'ultimi che sono stati presi in considerazione quale elemento di decurtazione nella stima proposta.
