TRIBUNALE ORDINARIO DI VICENZA

Esecuzione immobiliare: **493/2022****LOTTO 001 Proprietà per 1/1.**

Appartamento al piano secondo con ingresso da scala condominiale comune.

Vicenza (VI).

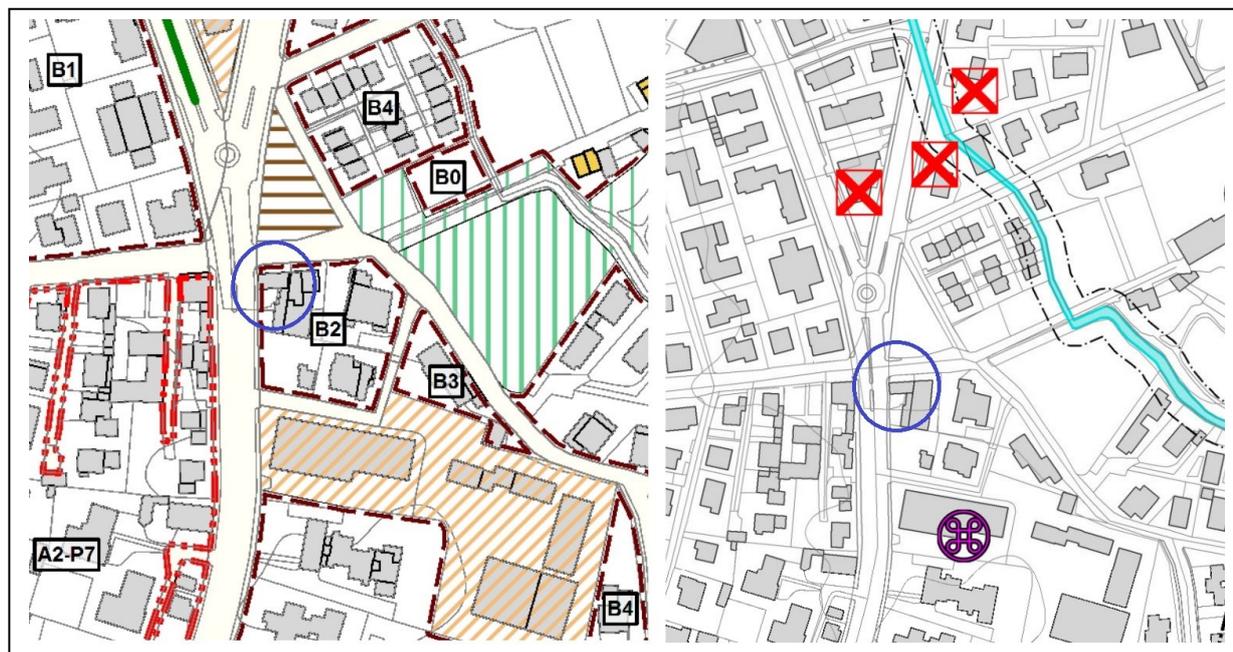
Estratto del PI vigente del Comune di Vicenza. Estratti elaborati: di zonizzazione – vincoli e tutele.

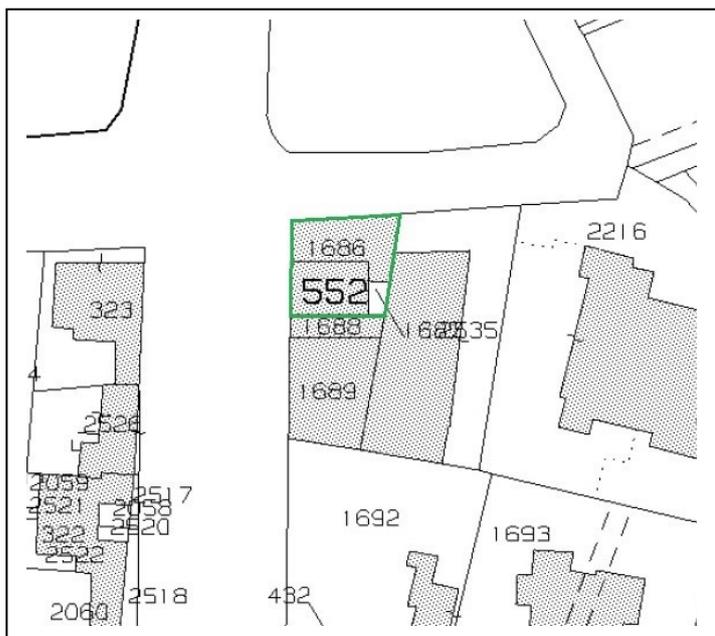
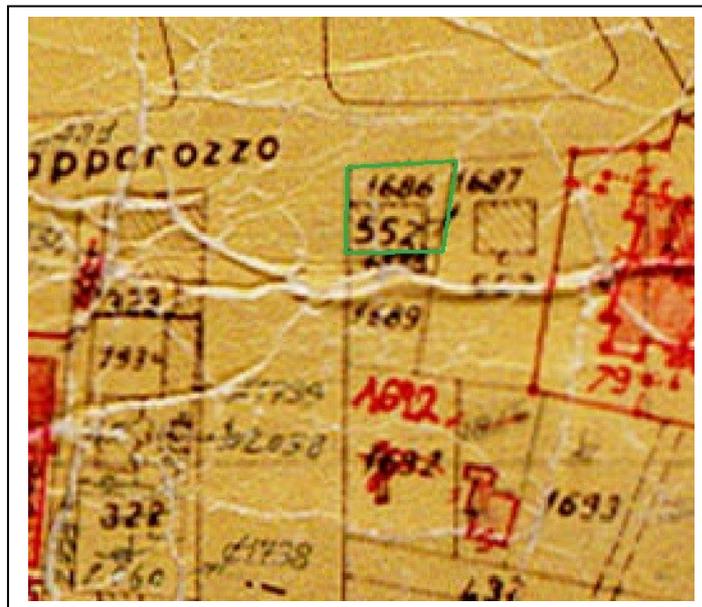
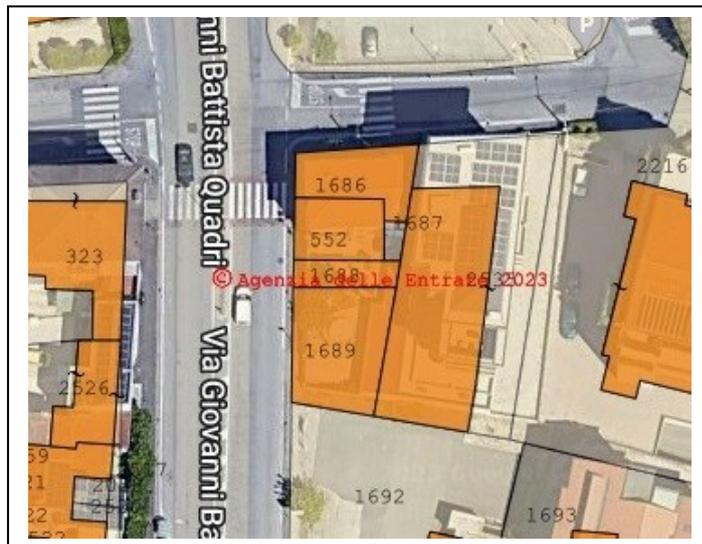
Estratti della cartografia Mappe NCT e comparazioni

I dati indicati nell'atto di pignoramento corrispondono solo parzialmente a quelli agli atti del Catasto Terreni essendo coinvolte cartograficamente nella proprietà oltre al mappale 552 anche le particelle 1686 e 1687.

All'N.C.T. si rende necessaria una azione di aggiornamento catastale.

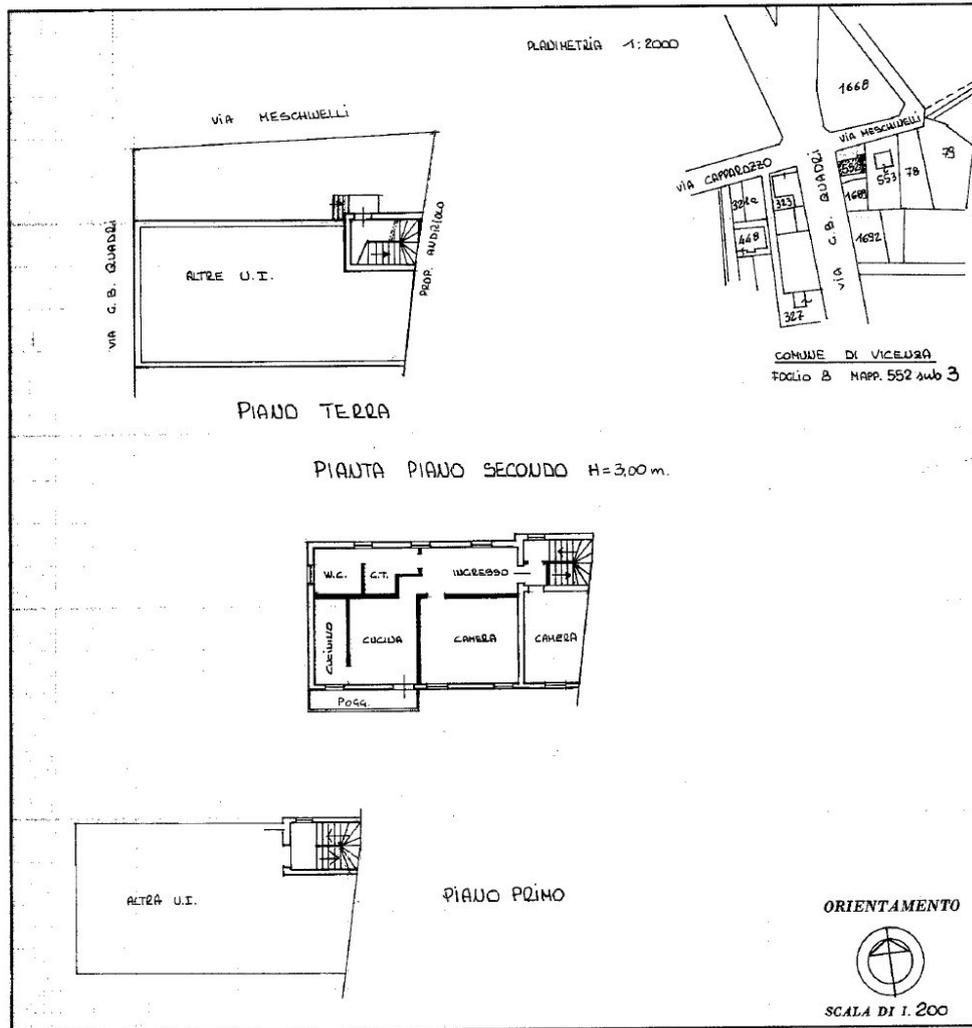
NCEU Estratto
della planimetria
catastale agli atti:
map.le 552 sub. 3.

La planimetria del subalterno 3 al map.le 552 evidenzia graficamente la proprietà condivisa con gli altri subalterni 1 e 2 per il cortile esterno e solo con il subalterno 2 per il vano scale.

Catasto fabbricati: La planimetria catastale presenta difformità planimetriche relative: al distributivo interno degli spazi, nella indicazione delle altezze interne e nella disposizione delle forometrie. Manca inoltre l'elaborato grafico e planimetrico catastale del map.le 552.

Si rendono necessarie attività di aggiornamento catastale il cui costo viene preventivato in indicativi e non probatori **euro 1.500** oltre diritti catastali.

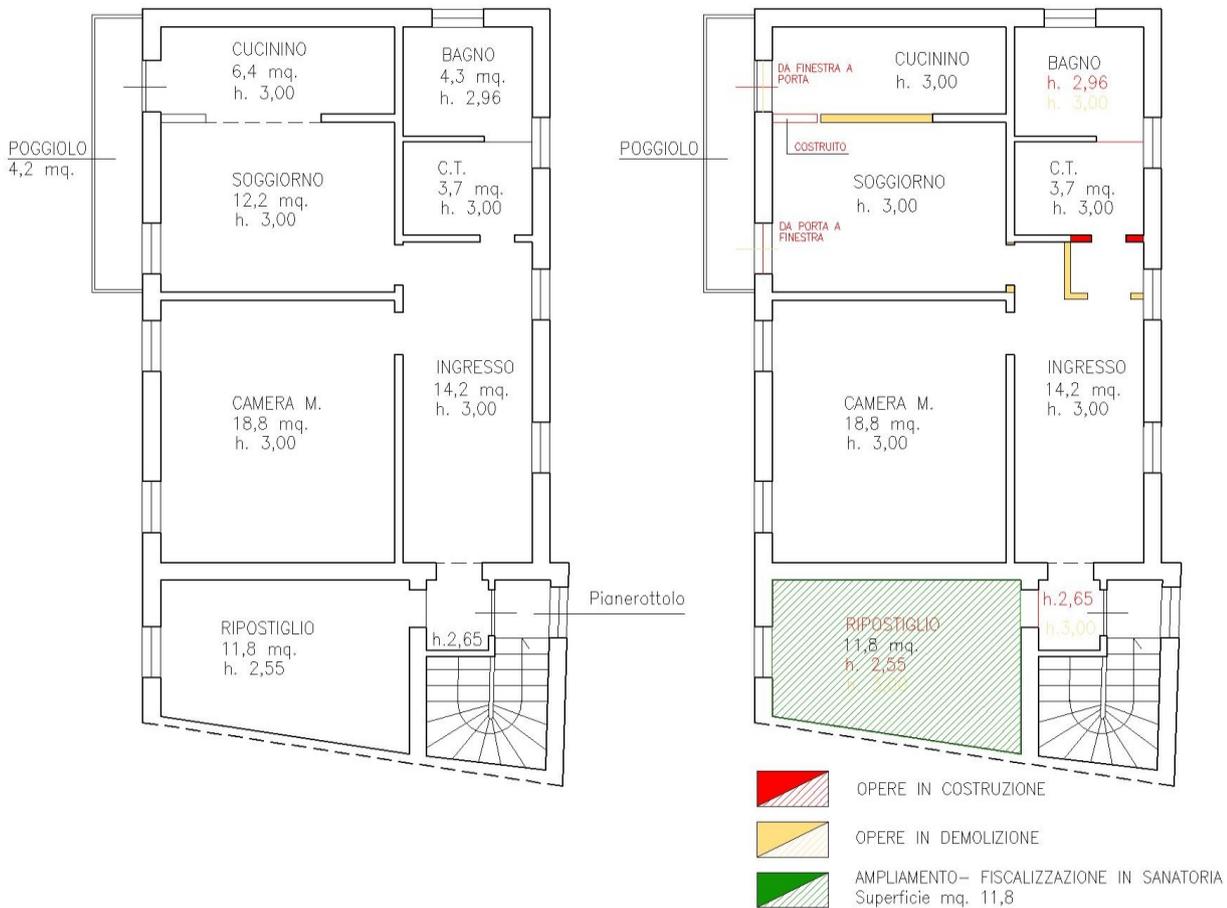
STATO RILEVATO

COMPARAZIONE

(di massima: indicativo e non esaustivo)
