TRIBUNALE ORDINARIO - VICENZA

612/2017

CONSULENZA ESTIMATIVA GIUDIZIARIA

LOTTO 1

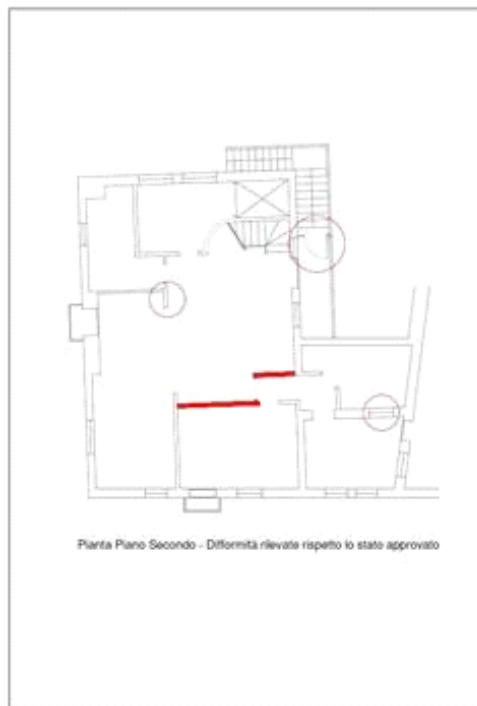
Sono state rilevate le seguenti difformità: Difformità interne, quali l'esistenza di una parete divisoria al piano secondo, tra zona giorno e corridoio della camera e bagno, in luogo di una parete bassa. Chiusura parziale della zona giorno con creazione di un locale ad uso camera matrimoniale. Esistenza di una apertura finestrata tra bagno e ripostiglio al piano secondo. Altre lievi difformità interne. (normativa di riferimento: Legge 1150 del 17/08/1942 - Legge 10 del 27/01/1977 - DPR 380/01 del 06/06/2001 - Legge 47 del 28/02/1985)

Rilievo stato attuale e difformità interne

Le difformità sono regolarizzabili mediante: Pratica edilizia in sanatoria

- Pratica in sanatoria per regolarizzazione di modeste modifiche interne: €2.400,00

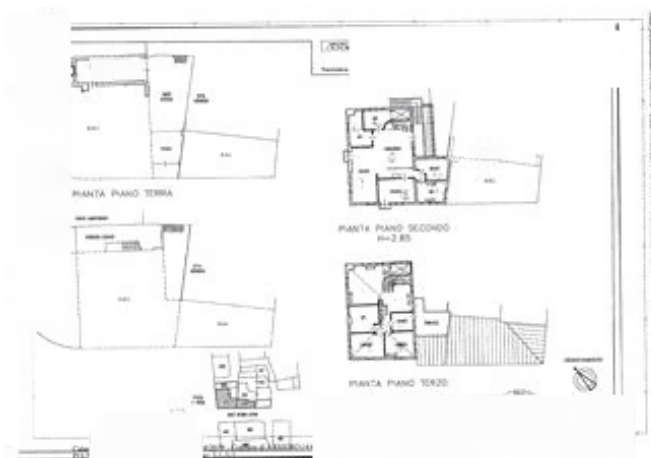
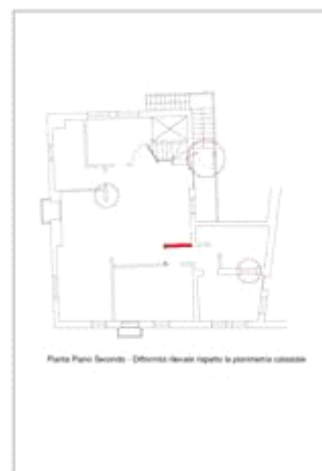
Sono state rilevate le seguenti difformità: Lievi difformità nella planimetria catastale rispetto lo stato di fatto. Intestatari catastali da aggiornare. (normativa di riferimento: D.L. 78/2010)

Le difformità sono regolarizzabili mediante: Pratica di variazione catastale (DOCFA).

- Pratica di variazione catastale (DOCFA). : €400,00

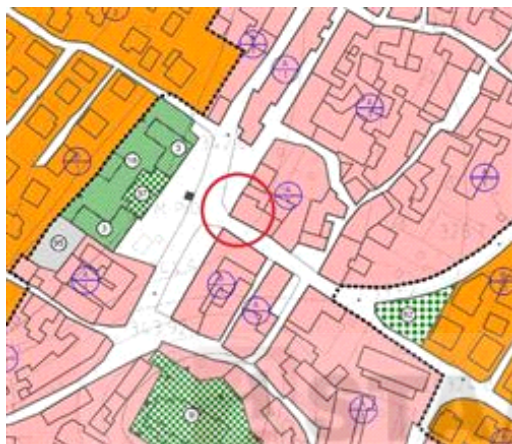
Per quanto riguarda i gradi di intervento ammessi nell'elaborato approvato con D.C.C. N 10 DEL 18/03/2014, si sottolinea come l'edificio in oggetto venga definito di grado 2 (ammessa ristrutturazione senza aumento di volume [...]) Gli interventi di ristrutturazione edilizia non devono pregiudicare i caratteri architettonici o ambientali del contesto) (all. 9)

Estratto di Piano degli Interventi del comune di Arsiero

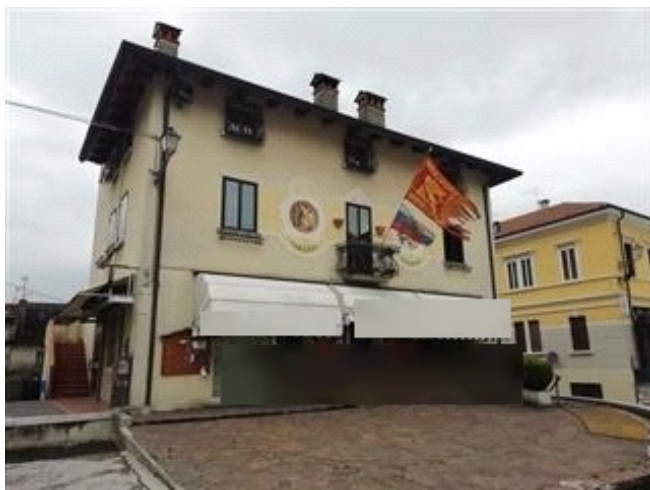
Vista esterna da Nord-Est

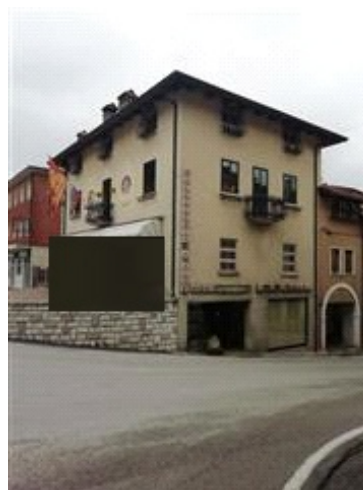
Vista esterna da Nord-Ovest
