TRIBUNALE ORDINARIO DI VICENZA

Esecuzione immobiliare: **445/2022.**

Appartamento con autorimessa coperta, ripostiglio seminterrato e diritti di comproprietà su spazi comuni.

Recoaro Terme (VI),
Via Strada Giocole n. 180/B
(ex Via Recoaro Mille n. 12/A).
C.F. Fg. 11, mp.le 79, sub. 4 e 12.

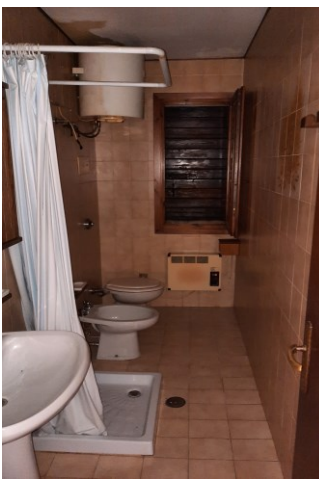
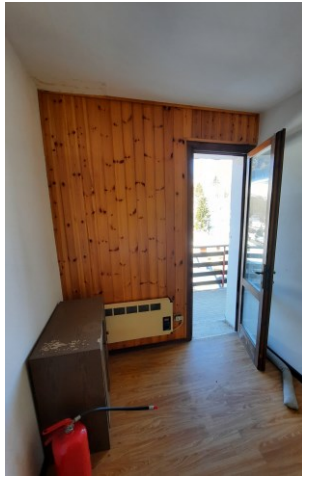
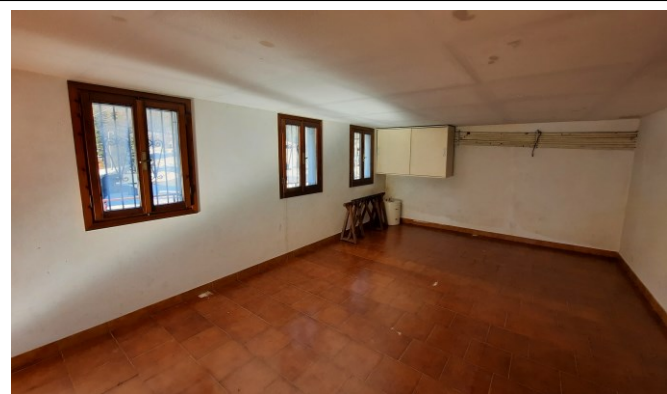
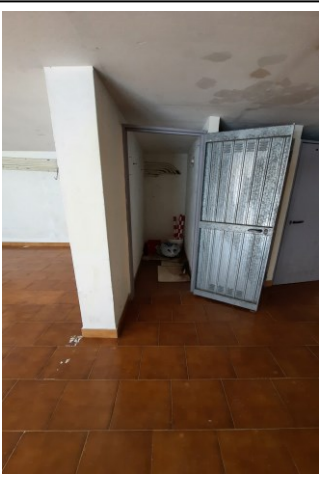
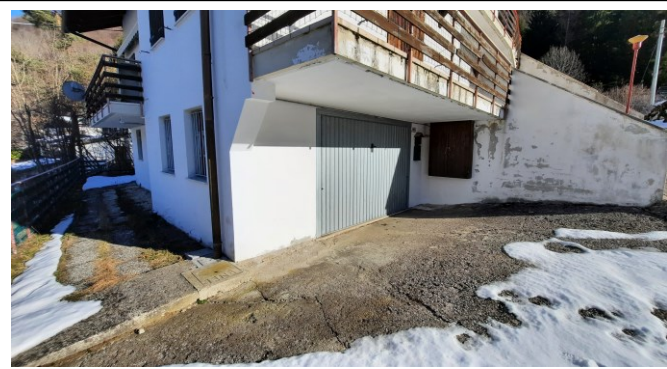
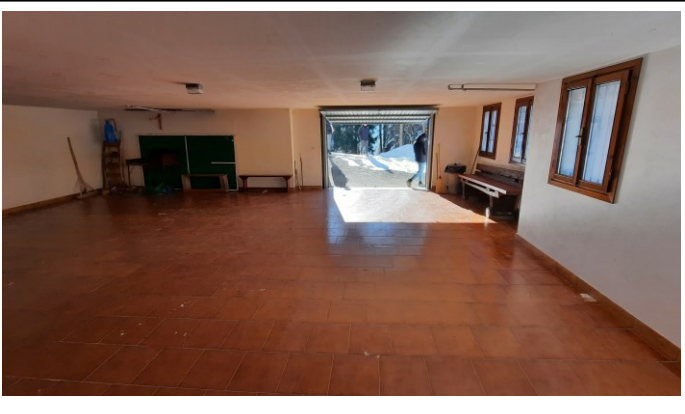
Parti comuni

Il complesso è servito di spazi condominiali comuni quali elementi strutturali, impianti fino alla diramazione all'interno delle unità, elementi di facciata, copertura, spazi esterni scoperti, spazi di manovra coperti comuni, scale esterne, locale autoclave ecc. Per le unità descritte la quota condominiale di proprietà (come indicata nel titolo di provenienza) è pari a 148/1000 di proprietà generale. Sul cortile comune sono state ricavare n. 7 legnaie coperte ogni una abbinata ad un unità immobiliare; la legnaia relativa all'appartamento in oggetto è la porzione di tettoia di circa 1,5 mq. posta in prossimità dell'ingresso dell'autoclave.

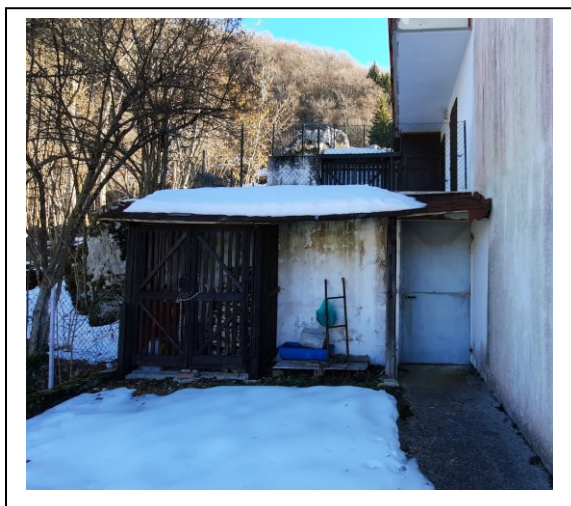
Per le parti comuni: il locale autoclave comune ricavato nel livello seminterrato sul retro del fabbricato non trova evidenza sul progetto di variante approvato; sull'area esterna comune sono stati realizzati annessi in legno per giardino (legnaie) sostenute da pilastri in legno ad uso ricovero legna che non trovano evidenza nei progetti approvati.

Il locale autoclave comune (identificato catastalmente all'N.C.E.U. come parte del B.C.N.C. sub. 1 al map.le 79, corrisponde ad un vano tecnico in c.a. con soletta portante, parzialmente fuori terra, posizionato sul retro a ridosso del fabbricato principale (locale coibentato internamente con pannelli isolanti). Lo stesso non risulta indicato nei progetti allegati ai titoli edilizi che hanno legittimato la costruzione del fabbricato. All'interno del locale vi è l'impianto comune di distribuzione dell'acqua con il contatore condominiale della rete idrica e quindi i singoli contatori-consumo per ogni unità immobiliare.

Legnaia e locale autoclave comune

Per le parti comuni: relativamente al locale autoclave comune non legittimato, per tipologia destinazione ed dimensione potrà eventualmente essere inteso come volume tecnico e quindi escluso dal calcolo del volume urbanistico (art. 3 comma g delle N.T.O. e art. 3 comma 1 del regolamento edilizio). Le tettoie esterne / legnaie per tipologia o dimensioni (intese abbinata in uso alle singole unità abitative), possono essere intese come piccoli annessi in legno da giardino e/o legnaie come regolamentate dall'art. 3 delle N.T.O. e dagli articoli 3 e 4 del regolamento edilizio. Per la regolarizzazione dovranno essere concordate ed avviate assieme ai restanti comproprietari azioni ed attività di regolarizzazione / comunicazione in comune (uff. tecnico) definendone tempi, modi e fattibilità dei puntuali interventi di regolarizzazione anche in relazione ai vincoli urbanistici di zona (area ad elevata pericolosità geologica), con eventuali ripristini dimensionali, chiusure e/o fiscalizzazioni, riconducendo eventualmente i manufatti esistenti a quanto ammesso della N.T.O. e dai regolamenti comunali. I relativi costi andranno condivisi tra i tutti i proprietari. Il costo in pro- quota per tale attività, da abbinare alla proprietà in oggetto, viene preventivato in indicativi e non probatori in misura forfettaria per €. **1.500**.

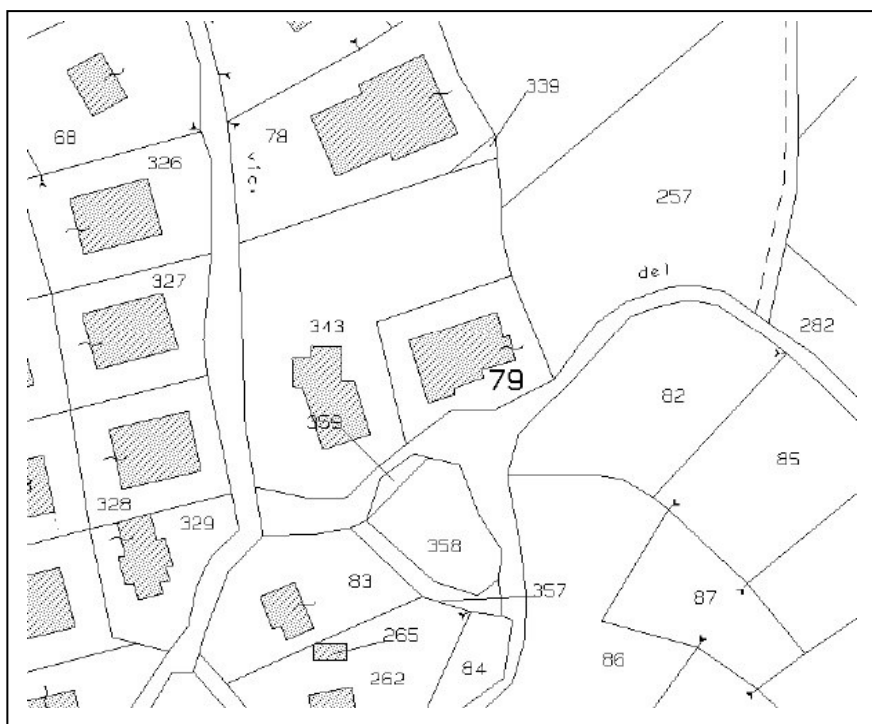
Estratto di mappa catastale

N.C.T. foglio 11.

Annotazioni: N.C.T.- N.C.E.U: Situazione catastale agli atti non del tutto conforme. Il locale autoclave a livello seminterrato, sebbene indicato al catasto fabbricati come locale comune, non presenta evidenza di inserimento in mappa al catasto terreni. Le altezze interne indicate nelle planimetrie catastali non sono corrispondenti con quanto rilevato, la planimetria catastale dell'appartamento presenta minime difformità. Costi complessivi e non probatori per pratiche catastali di aggiornamento per complessivi **€.** **1.000** esclusi diritti catastali.

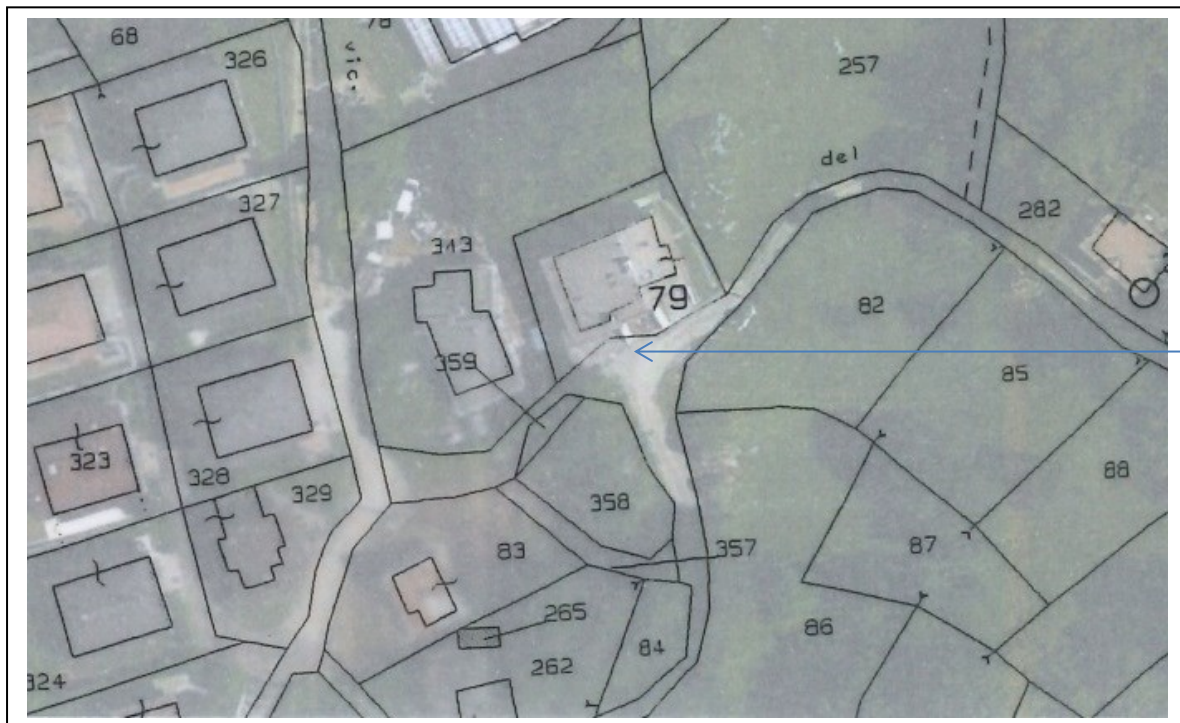
La scala esterna comune che permette di accedere all'appartamento in oggetto ed a quello in adiacenza per effettivo sviluppo invade in minima parte la sede stradale come definita catastalmente (da comparazione cartografica tra mappa catastale e fotogrammetria aerea). Allo scopo di accertare l'eventuale sconfinamento, si renderà necessaria una azione di riconfinamento e verifica dei confini il cui onere resta a carico della parte aggiudicataria.
