TRIBUNALE DI VICENZA

ESECUZIONE IMMOBILIARE N. 183/2022

COMUNE DI MALO

RELAZIONE DI STIMA

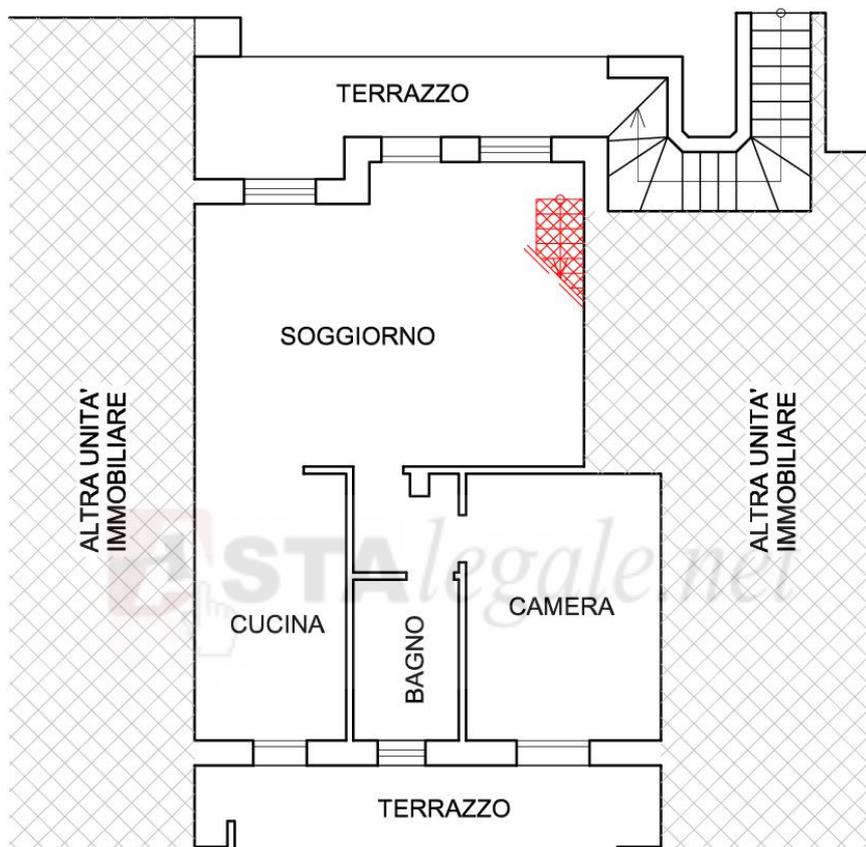
PIANTA PIANO PRIMO – STATO COMPARATIVO

Verifica conformità - stato rilevato e comparazione con stato approvato

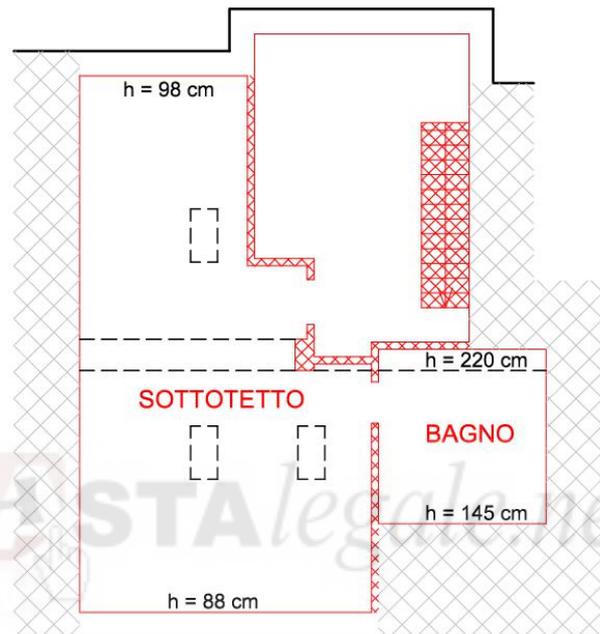
PIANTA SOTTOTETTO – STATO COMPARATIVO
TUTTO IL PIANO RISULTA NON AUTORIZZATO

Si precisa che dal soggiorno parte una scala ad un'unica rampa che conduce ad un sottotetto non conforme alle autorizzazioni edilizie rilasciate dal Comune di Malo.
