**RAPPORTO DI STIMA**

***Beni in Schio (VI), Via Monte Lozze civ. 9***

**LOTTO UNICO**

***Porzione di bifamiliare con pertinenze esclusive***

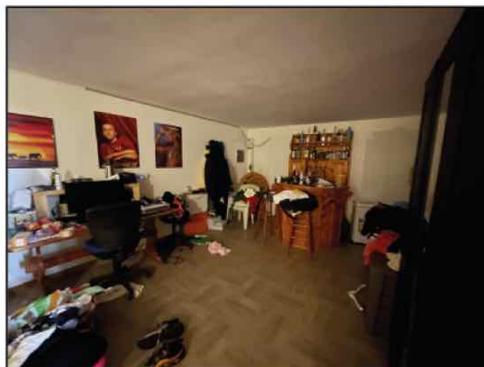
*ex garage ora locale di soggiorno*

- relativamente al garage, non è necessario l'aggiornamento della planimetria catastale, in quanto si suggerisce, per economicità, il ripristino dei luoghi, così come per il ricovero attrezzi in legno e per la scala esterna metallica;
- relativamente alle difformità riscontrate riguardanti l'abitazione, invece, si renderà necessario predisporre l'apposito aggiornamento della planimetria catastale mediante pratica DOCFA, il cui costo complessivo indicativo si ritiene possa essere pari a **circa € 1.500,00**, oltre oneri fiscali, comprese le spese tecniche, una volta ottenuto riscontro positivo alla presentazione di apposita pratica edilizia in sanatoria. Eventuali costi aggiuntivi/ulteriori devono intendersi essere ricompresi nell'abbattimento del 15%.

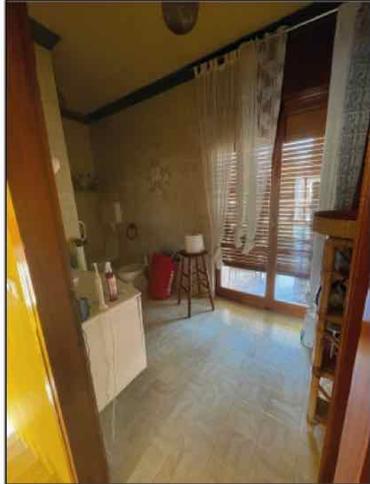
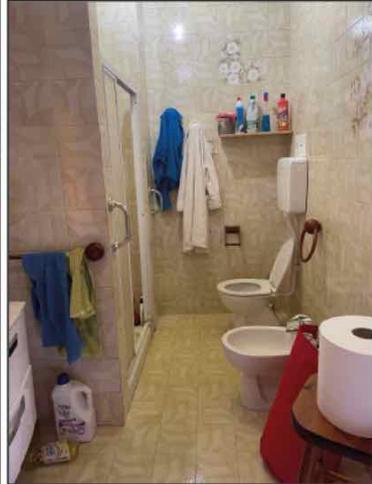
*bagno piano rialzato-terra*

Al momento del sopralluogo erano visibili alcune infiltrazioni, in particolare sul soffitto del bagno a piano terra-rialzato.

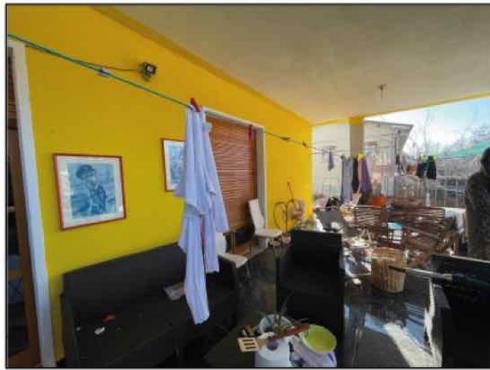
Nel medesimo piano, sul lato ovest, si trova un portico, aperto su tre lati, non autorizzato, costituito da fondazioni in cemento armato, soletta in latero cemento e pavimentazione calpestabile in mattonelle di grès. Inoltre, è presente un giardino, disposto su due livelli, in cui è stata ricavata, al piano superiore, una vasca di raccolta acque atmosferiche a cielo aperto e al piano seminterrato sono stati posizionati un ripostiglio in legno e una scala metallica, non a norma.

*portico non autorizzato*

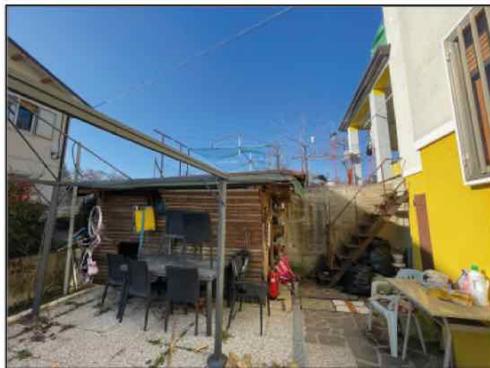
*ricovero attrezzi e scala non autorizzati*

Si evidenzia che sarà necessario rimuovere sia il ricovero attrezzi in legno che la scala esterna in metallo, in quanto non autorizzati. Sarà necessario altresì ripulire tutto il giardino dai rifiuti e materiali di risulta presenti al momento del sopralluogo.
