**TRIBUNALE DI VICENZA**  
SEZIONE ESECUZIONI IMMOBILIARI

**ELABORATO PERITALE**

**LOTTO 001**

**Beni in Piovene Rocchette (VI) vicolo Vignola n. 1  
Lotto 001**

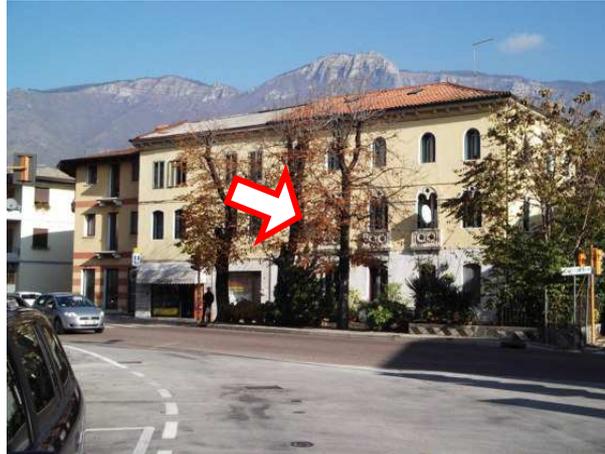
L'appartamento, oggetto di esecuzione, si trova nel corpo di fabbrica posto all'angolo tra Vicolo Vignola e via Alessandro Rossi, è collocato al piano primo, ha l'ingresso comune con un'altro appartamento e per tre lati è rivolto verso la corte, mentre il lato nord è posto in aderenza ad un'altra unità abitativa. Le finestre e gli affacci che guardano via Alessandro Rossi e Vicolo Vignola presentano interessanti modanature e protezioni, dispone di stanze ampie e ben illuminate ed è privo di autorimessa.

VISTA DEL FABBRICATO E POSIZIONE DELL' APPARTAMENTO

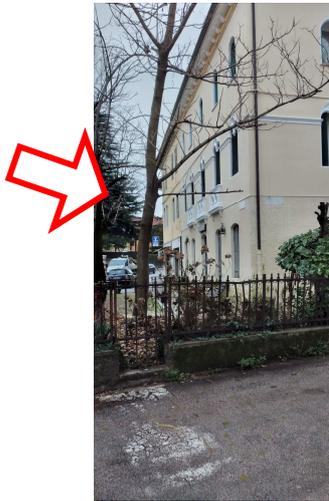
PROSPETTO SU VIA A. ROSSI

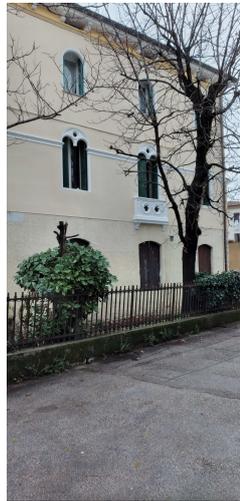
PROSPETTI SUD ED EST DA VICOLO VIGNOLA

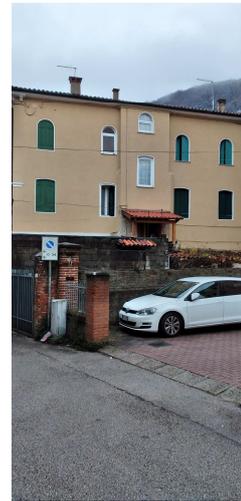
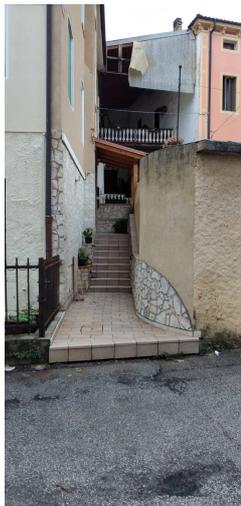
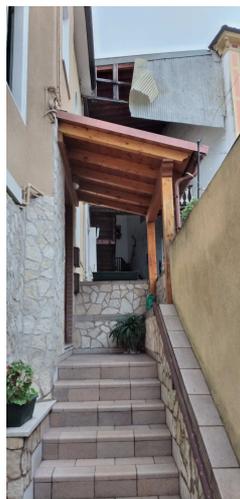
ACCESSO DA VICOLO VIGNOLA

Il piccolo portico in legno posto a riparo dell'ingresso comune deve essere rimosso perchè non è stata chiesta nessuna autorizzazione all'edificazione, non rispetta i dettami architettonici della facciata e non rispetta le distanze dal confine.

La difformità del piccolo portico a protezione dell'ingresso comune riguarda tutte e due le unità servite per cui la spesa per la rimozione va suddivisa fra le due unità.

La spesa onnicomprensiva relativa alla rimozione del portico per la presente unità si può quantificare in circa:

**€ 400,00**

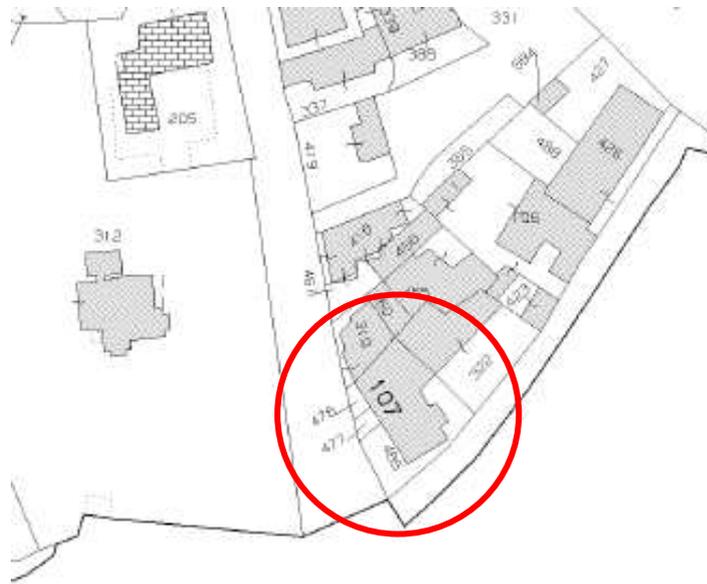
ESTRATTO DA MAPPA CATASTALE WEGIS

**Si segnala** che la corte comune particella 485 è stata suddivisa in varie aree ad utilizzo diversificato, in particolare lungo il lato est ci sono due ingressi separati che danno accesso ai due corpi di fabbrica del mappale 107 ed un volume accessorio (autorimessa) non censita e di altri.

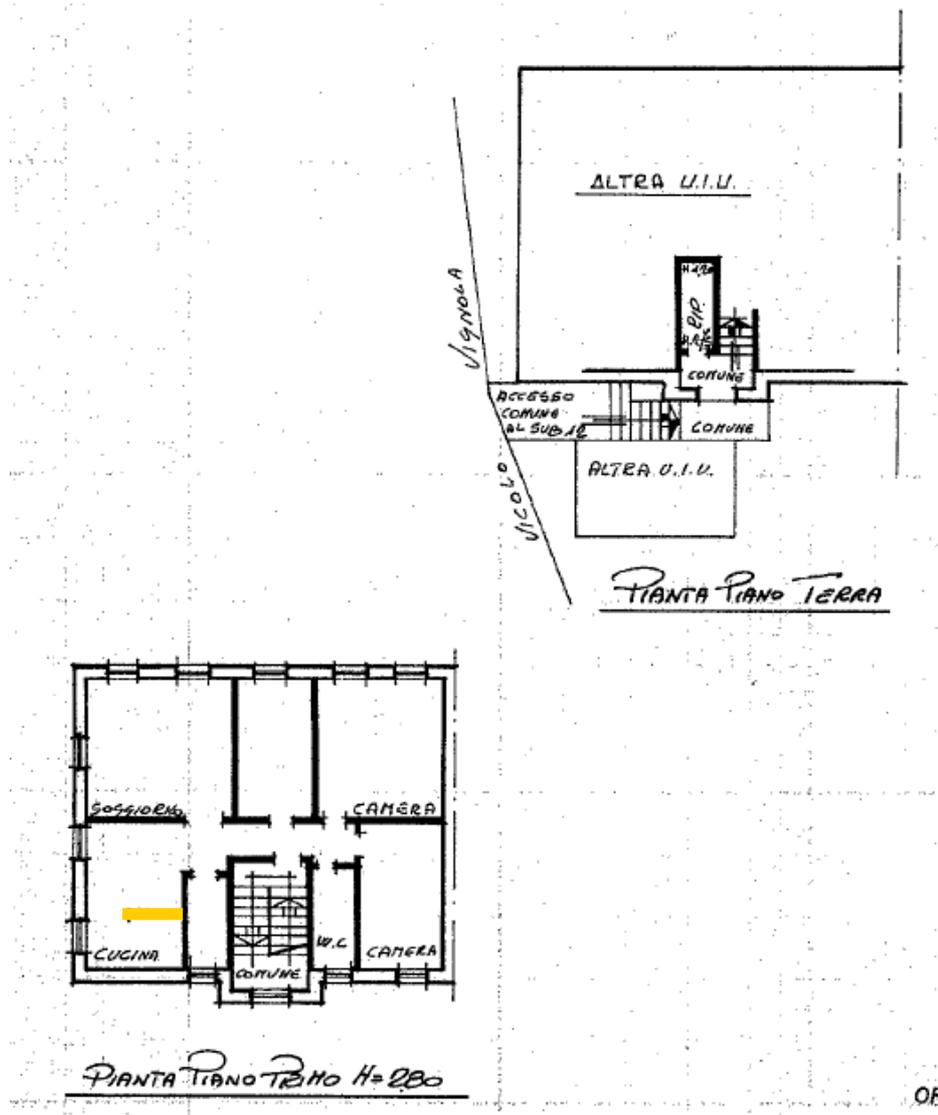
PLANIMETRIA CATASTALE CON DIFFORMITA'

La planimetria dell'appartamento non è conforme allo stato dei luoghi per un tratto di tramezzo non indicato che separa parzialmente la cucina dal pranzo.

La planimetria dell'appartamento è conforme allo stato dei luoghi eccetto per un tratto di tramezzo che separa parzialmente la cucina dal pranzo.

Per quanto riguarda le difformità della planimetria dell'appartamento questa dovrà essere sanata con la presentazione di una nuova planimetria. La spesa onnicomprensiva per la nuova planimetria dell'appartamento è di circa:

**€ 400,00**
