TRIBUNALE DI VICENZA
SEZIONE ESECUZIONI IMMOBILIARI

n. Gen. Rep. 314/2022

ELABORATO PERITALE

LOTTO 001

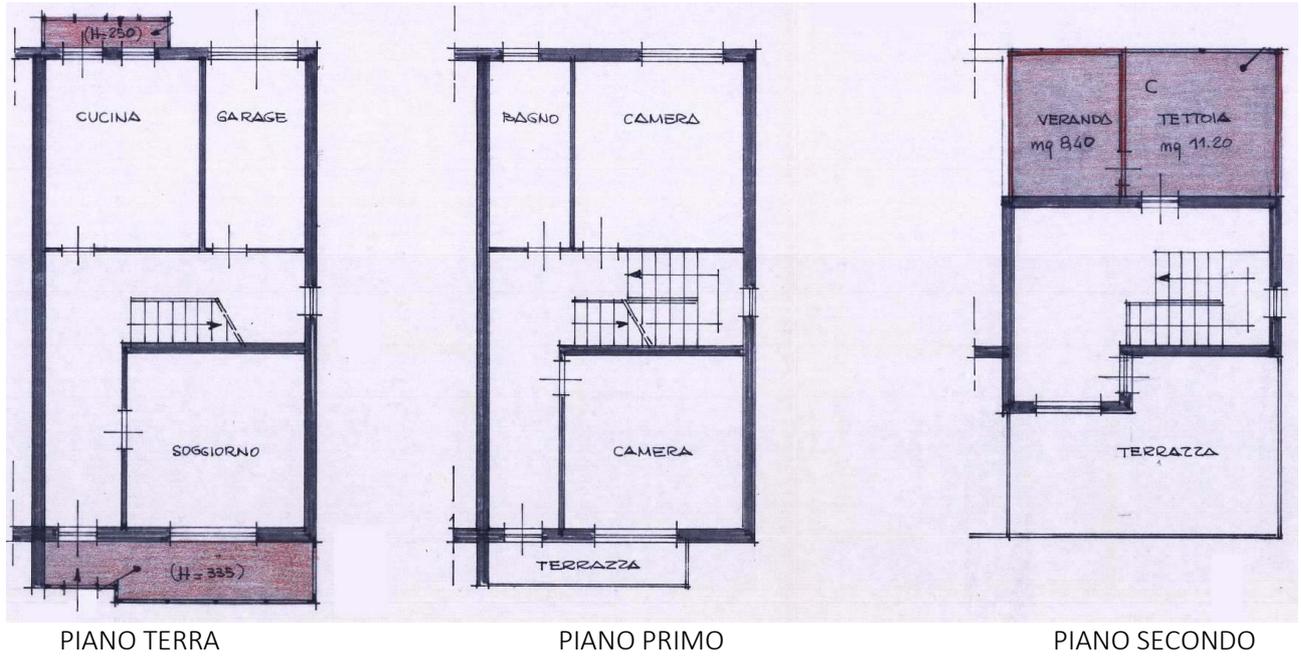
PARTICELLA 206 SUB. 8 e 9 - STATO APPROVATO

Per la verifica della conformità edilizio urbanistica delle unità in esame sono stati considerati gli elaborati allegati all'ultima Concessione Edilizia.

Dalla sovrapposizione tra la restituzione del rilievo eseguito dal sottoscritto esperto ed il progetto approvato, risultano per l'abitazione delle difformità interne sulla distribuzione dei locali in particolare:

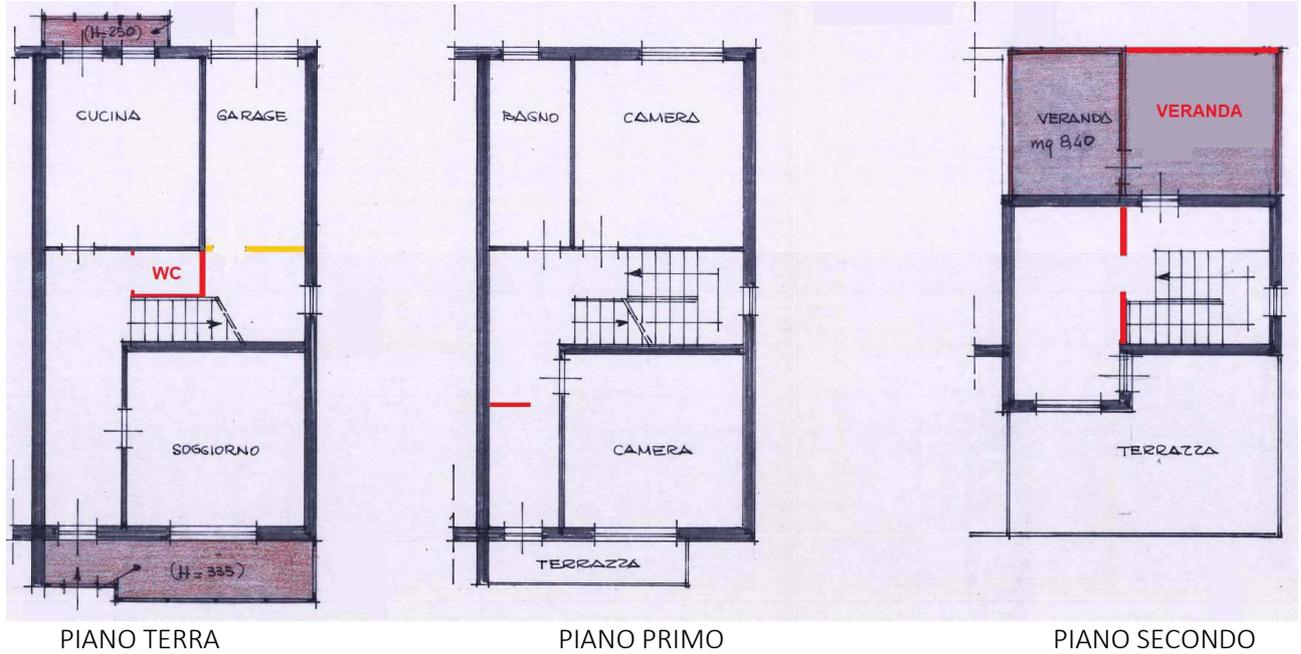
PARTICELLA 206 SUB. 8 e 9 - DIFFORMITA'

- al PT nella zona del vano scala è stato ricavato un locale wc;
- al PT il vano scala è stato ridotto di dimensioni a favore di un ampliamento dell'autorimessa (anche questo non autorizzato);
- al P1 nel locale corridoio è stato realizzato un tramezzo divisorio per ricavare un angolo studio;
- al P2 è stato realizzato un tramezzo divisorio;
- al P2 la tettoia è stata chiusa per ricavare un'ulteriore veranda.

Inoltre è stata rilevata la presenza di un accessorio in lamiera nel giardino esclusivo che non risulta essere stato autorizzato.

Per quanto non segnalato risultano delle differenze interne minime che rientrano nella tolleranza del 2% prevista dall'art. 34 del D.P.R. 380/2001.

Per la regolarizzazione delle difformità interne rilevate risulta necessario presentare una pratica di sanatoria mentre per l'accessorio in lamiera deve essere prevista la demolizione.

I costi stimati per regolarizzare le difformità sono:

- redazione e presentazione di SCIA in sanatoria	2.500,00 €
- cassa di previdenza e IVA:	€ 100,00 + € 572 = 672,00 €
- diritti comunali	218,00 €
- sanzione	516,00 €
- demolizione accessorio	500,00 €
ONERI TOTALI	4.406,00 €

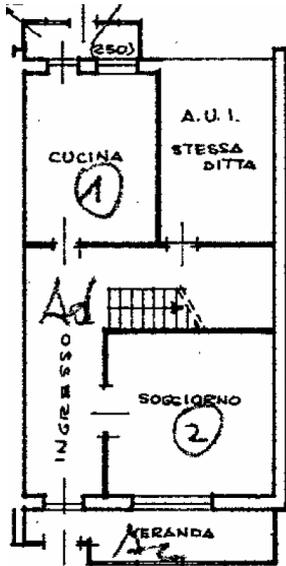
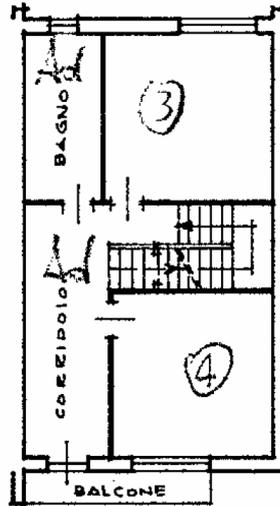
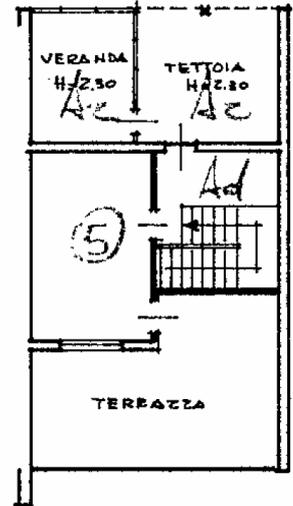
PARTICELLA 206 SUB. 9 ABITAZIONE - STATO APPROVATO

Per la verifica della conformità catastale delle unità in esame sono state considerate le ultime planimetrie catastali autorizzate.

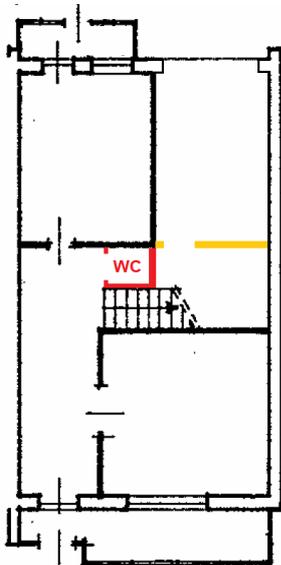
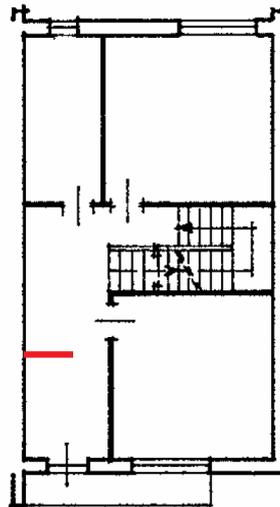
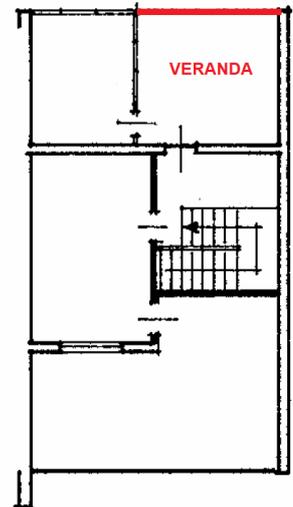
PARTICELLA 206 SUB. 9 ABITAZIONE - DIFFORMITA'

Dalla sovrapposizione tra la restituzione del rilievo eseguito dal sottoscritto esperto e le planimetrie autorizzate, risultano per l'abitazione delle difformità interne sulla distribuzione dei locali in particolare:

- al PT nella zona del vano scala è stato ricavato un locale wc;
- al PT il vano scala è stato ridotto di dimensioni a favore di un ampliamento dell'autorimessa (anche questo non autorizzato);
- al P1 nel locale corridoio è stato realizzato un tramezzo divisorio per ricavare un angolo studio;
- al P2 la tettoia è stata chiusa per ricavare un'ulteriore veranda.

Inoltre è stata rilevata la presenza di un accessorio in lamiera nel giardino esclusivo che non risulta essere stato accatastato.

Per la regolarizzazione delle difformità interne rilevate risulta necessario presentare una pratica di variazione catastale mentre per l'accessorio in lamiera deve essere prevista la demolizione il cui costo è stato conteggiato al punto precedente.

I costi stimati per regolarizzare le difformità sono:

- redazione e presentazione di pratica Docfa per variazione di 2 U.I. con elaborato planimetrico ed elenco subalterni	600,00 €
- cassa di previdenza e IVA:	€ 20,00 + € 114,40 = 134,40 €
- diritti catastali pratica Docfa:	50,00 €
ONERI TOTALI	784,40 €
