## TRIBUNALE DI VICENZA

### R.G.E. 419/2022

## RAPPORTO DI STIMA – LOTTO 1

## **LOTTO 1 – LABORATORIO ARTIGIANALE AL PIANO PRIMO CON DUE POSTI AUTO ESTERNI**

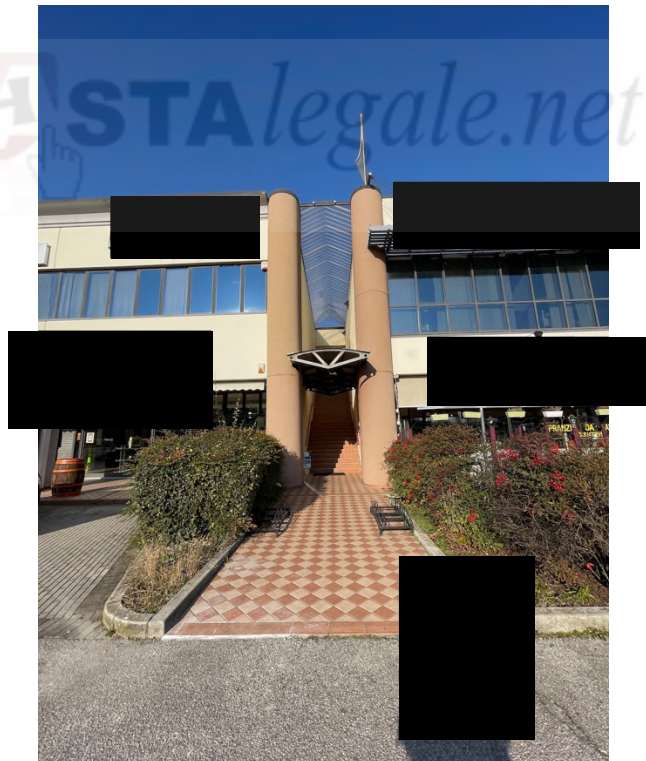
La struttura portante del fabbricato è di tipo prefabbricato con pilastri e travi di cemento armato e cemento armato precompresso, i tamponamenti laterali sono in pannelli prefabbricati in cemento armato, il solaio intermedio e quello di copertura sono costituiti in tegoli in cemento armato precompresso poggianti su travi in cemento armato mentre il rivestimento esterno è in blocchi di calcestruzzo alleggerito.

Foto 1. Inquadramento generale - Sud-Ovest – vista da Via Vicenza

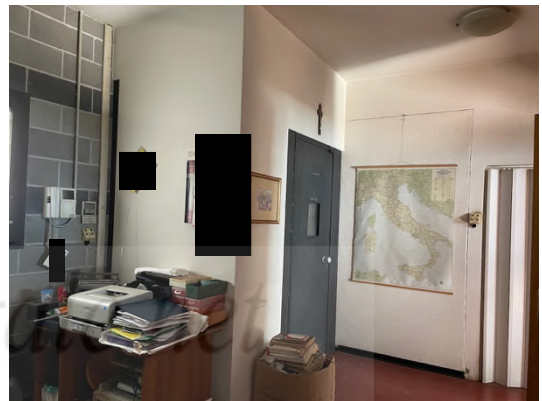
Foto 11. Ingresso laboratorio con bussola

- È stata realizzata una partizione interna per creare una zona ingresso separata dal vano laboratorio ed una bussola come zona filtro tra l'esterno e l'ingresso al laboratorio.

Al fine di ripristinare lo stato autorizzato, per le difformità descritte sono stati computati gli oneri e detratti i costi per la rimozione delle stesse, tramite le demolizioni delle partizioni interne, stimati pari a **€. 1500.**

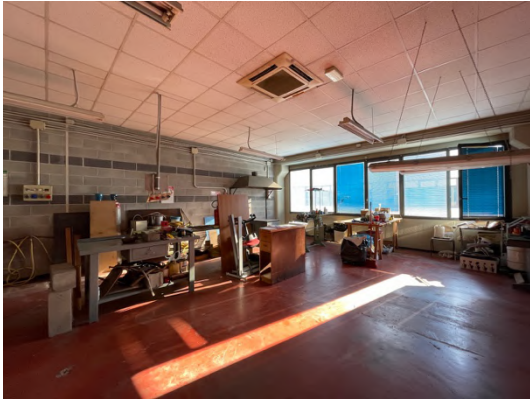
Le finiture sono di qualità mediocre e per lo più eseguite all'epoca di realizzazione dell'intero fabbricato. I locali sono realizzati con pavimentazione di tipo industriale in calcestruzzo mentre il pavimento e le pareti del bagno, fino a soffitto, sono rivestiti in ceramica monocottura. Le pareti interne del laboratorio sono in parte intonacate con idropittura lavabile bianca e in parte a vista con i blocchi in calcestruzzo alleggerito a vista.

Foto 14. Laboratorio
