R.G.E. 419/2022

RAPPORTO DI STIMA – LOTTO 2

Trattasi di appartamento, nel Comune di Torri di Quartesolo (VI), sviluppato al piano primo e composto da un ingresso, una zona giorno con angolo cottura, tre camere da letto, due servizi igienici e un ripostiglio; una cantina e un' autorimessa al piano seminterrato.

Indirizzo –Torri di Quartesolo (VI), Via Verona n° 10, piano 1

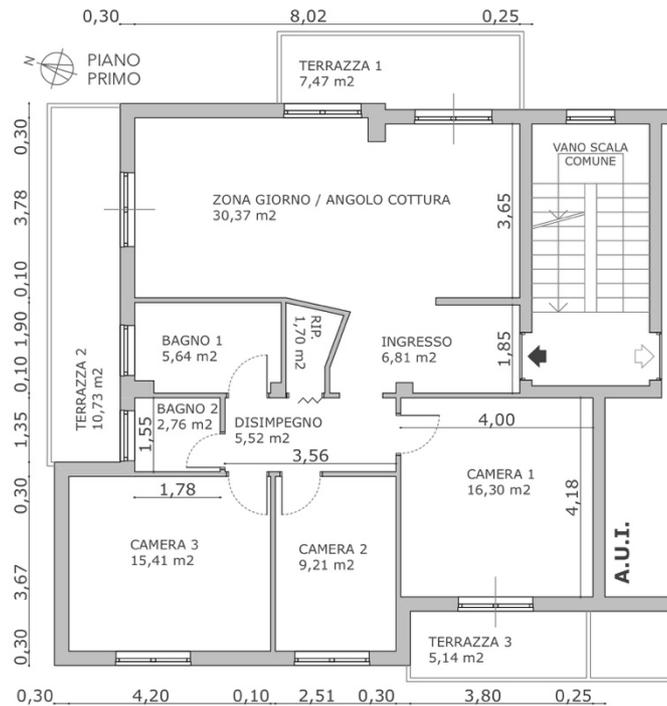
Figura 3. Planimetria appartamento piano primo

L'appartamento è sito al piano primo (definito anche, *in alcune pratiche, come piano rialzato*) ed è chiamato "interno 4". L'ingresso avviene dal vano scala comune centrale. Dal portoncino di ingresso si accede ad una zona ingresso che apre, a destra, sulla zona soggiorno e cucina con caminetto, a sinistra al corridoio di distribuzione della zona notte che conduce alle tre camere da letto, un ripostiglio e ai due bagni, di cui solo uno completo e dotato di vasca. Le camere affacciano a Ovest mentre i bagni si affacciano a Nord, in ambo i casi verso parti condominiali esterne comuni, la camera matrimoniale ha l'accesso esclusivo ad una terrazza posta sul prospetto Ovest, mentre dalla cucina e dalla zona giorno, orientate a Nord ed Est, si può accedere a due ampie terrazze rettangolari con affaccio su parti condominiali esterne comuni.

L'appartamento misura complessivamente 108,08 mq (93,72 mq calpestabili), più 23,34 mq di terrazze e l'altezza netta di piano media è pari a 2,87 ml.

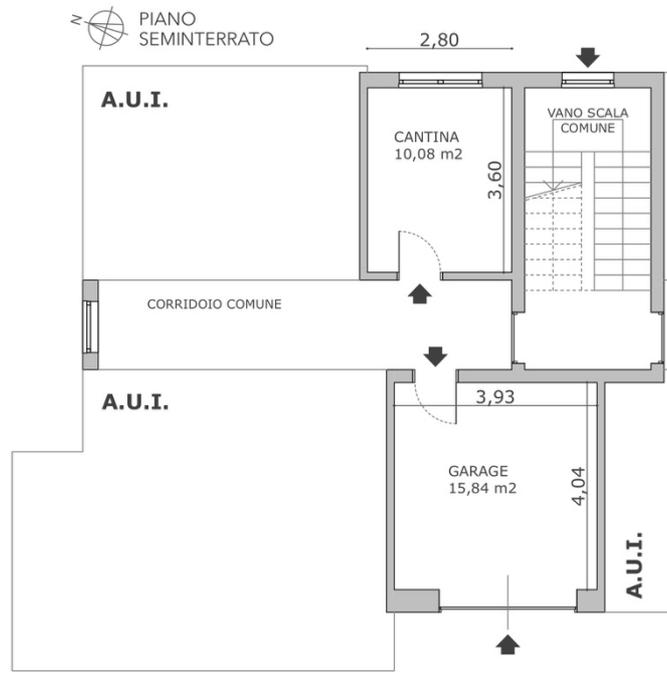
Figura 4. Planimetria cantina e autorimessa piano seminterrato

L'accesso pedonale al piano seminterrato avviene dal vano scala comune in posizione centrale al fabbricato. Attraverso una porta si accede ad un lungo corridoio che conduce all'area destinata alle autorimesse e cantine di pertinenza degli immobili. L'intero piano presenta finiture ad intonaco, pavimenti in cemento grezzo e impianti a vista. La cantina è orientata ad Ovest mentre l'ampia autorimessa in oggetto è orientata ad Est ed è collegata internamente al fabbricato attraverso una porta, l'accesso carrabile avviene a Sud attraverso una rampa accessibile da Via Verona.

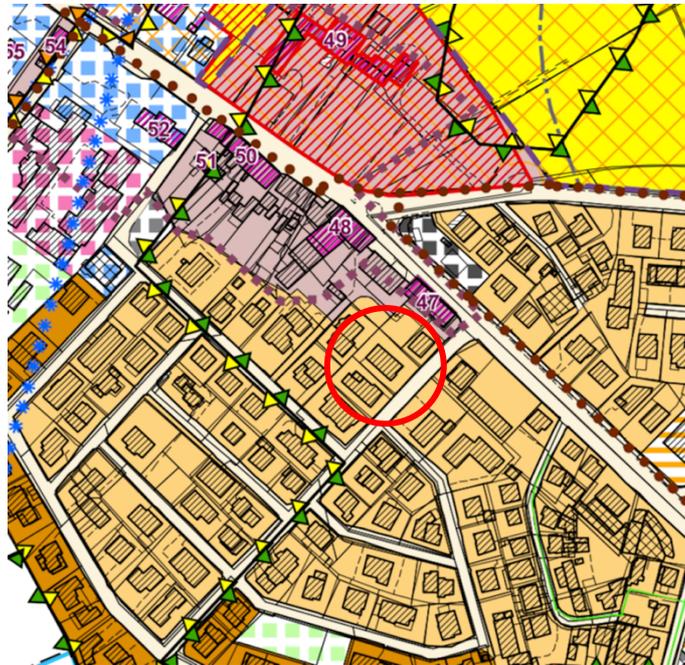
P.I. elaborato B05.01.1 “ZONIZZAZIONE”

Dal punto di vista urbanistico il bene distinto in Catasto al Foglio 3 Part. 399 in parte come **ZTO B3**, Zona residenziale di completamento e in parte come zona **VIABILITÀ**, come si evince dall'estratto

del Piano degli Interventi vigente, disciplinate dagli art. 24-44 delle N.T.O., Norme Tecniche Operative del P.I..

- Indice di utilizzazione fondiaria: IF 4 mc/mq
- H max 12,8 ml
