TRIBUNALE DI VICENZA

R.G.E.: 345/2022

Immobile: Perizia di stima di un'unità immobiliare residenziale ubicata al piano secondo e relativa autorimessa al piano interrato di un complesso condominiale sito in via Brenta n° 3, nel Comune di Romano d'Ezzelino (VI) di proprietà di **Omissis**.

PERIZIA DI STIMA

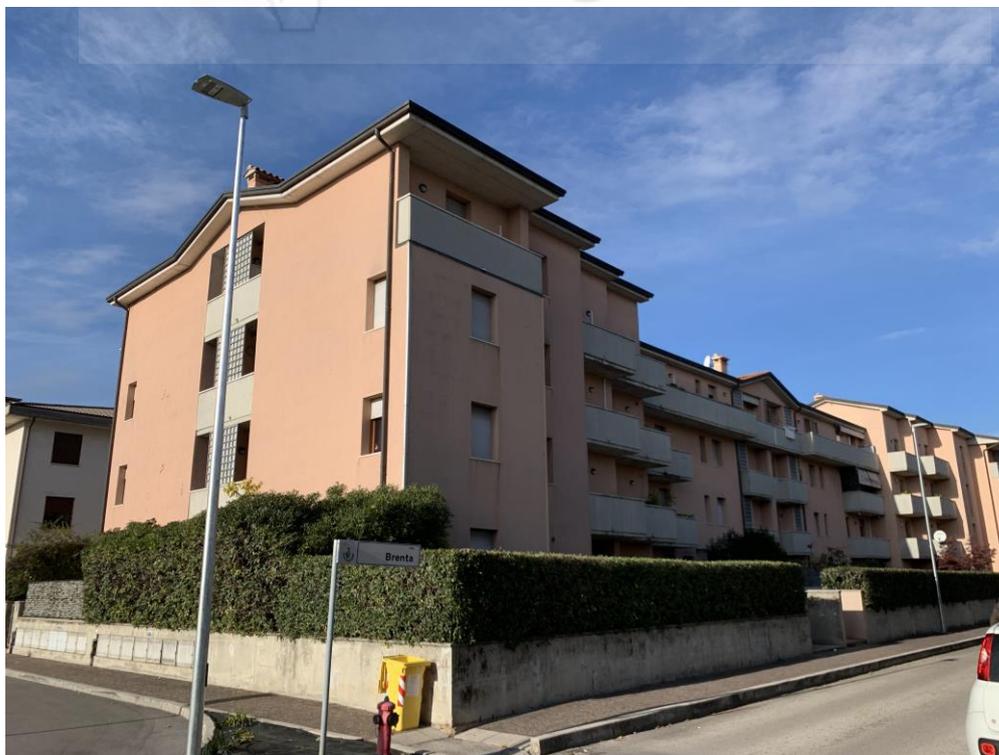
Foto n 1 – fabbricato condominiale

L'edificio presenta una struttura portante in C.A. e muratura, tamponatura in laterizio, solai in latero-cemento, superfici verticali ed orizzontali esterne intonacate e tinteggiate, copertura a falde.

Le condizioni manutentive, per quanto riguarda le parti comuni esterne dell'intero complesso, considerata la data di realizzazione dello stesso, risultano complessivamente discrete. La copertura degli edifici insistenti su tutto il complesso immobiliare è a più falde.

Le condizioni manutentive, delle superfici esterne a vista (facciate) risultano discrete, con tinteggiatura risalente alla data di costruzione dell'edificio.

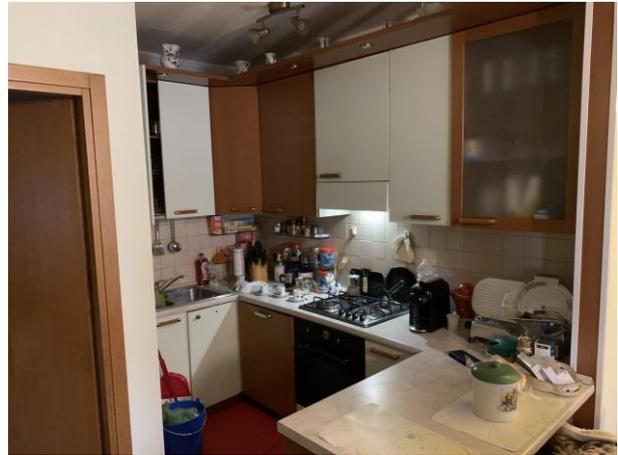
Foto n. 3 – Angolo cottura

L'Unità Immobiliare residenziale, in questione, ha pareti interne in laterizio o cartongesso, intonacate al civile e tinteggiate con idropittura semi lavabile. La pavimentazione dell'unità immobiliare è in linoleum nella zona giorno, in parquet nella camera, nello studio ed in gres porcellanato nel bagno; i rivestimenti del bagno e dell'angolo cottura sono in ceramica.

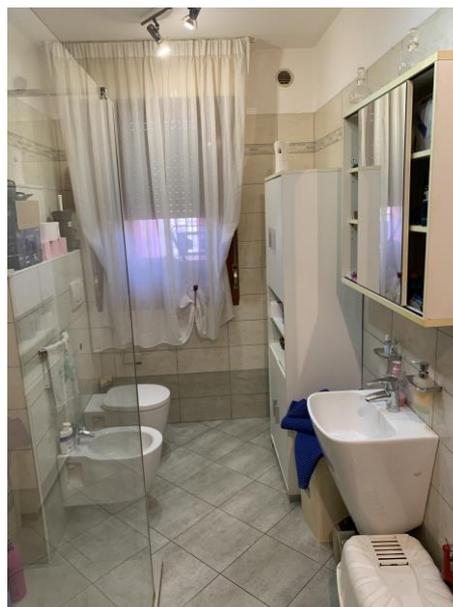
Foto n. 7 – Bagno

Il bagno è dotato dei normali accessori sanitari in vetro-china (lavabo, w.c., bidet, doccia), relative rubinetterie in ferro cromato, il tutto in appena sufficienti condizioni manutentive. Il punto di alimentazione acqua e scarico per la lavatrice è ubicato nella “veranda”.

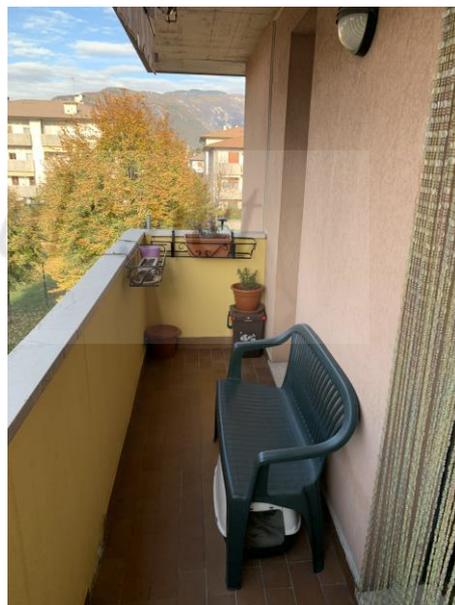
Foto n. 9 – Terrazzo

I terrazzi presentano parapetto in muratura.

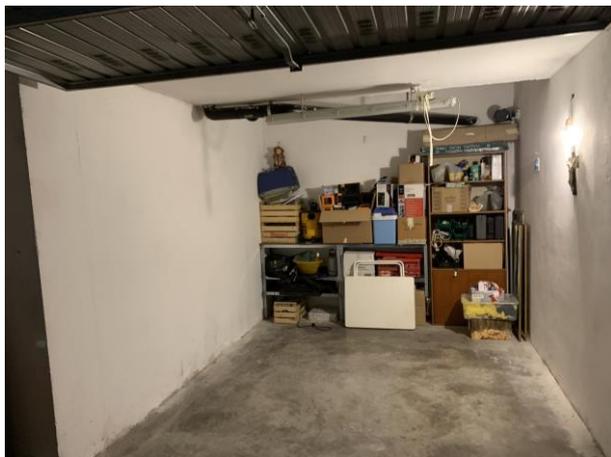
Foto n. 10 – Autorimessa

- ha una altezza interna utile da mt. 2,44 a 2,75;
- ha superficie, complessiva, netta di, circa, mq. 15,97;
- ha superficie, complessiva, lorda di, circa, mq. 17,81;

è stato utilizzato il coefficiente, per la determinazione della superficie commerciale, di 0,50 (*). L'accessorio in questione ha pareti intonacate e tinteggiate con pittura semi - lavabile e pavimentazione in cls. liscio.

E' dotato di impianto elettrico (punto luce) adeguato alla L. 46/90.

Le condizioni dell'unità posto auto sub. 62, complessivamente, sono **discrete**.

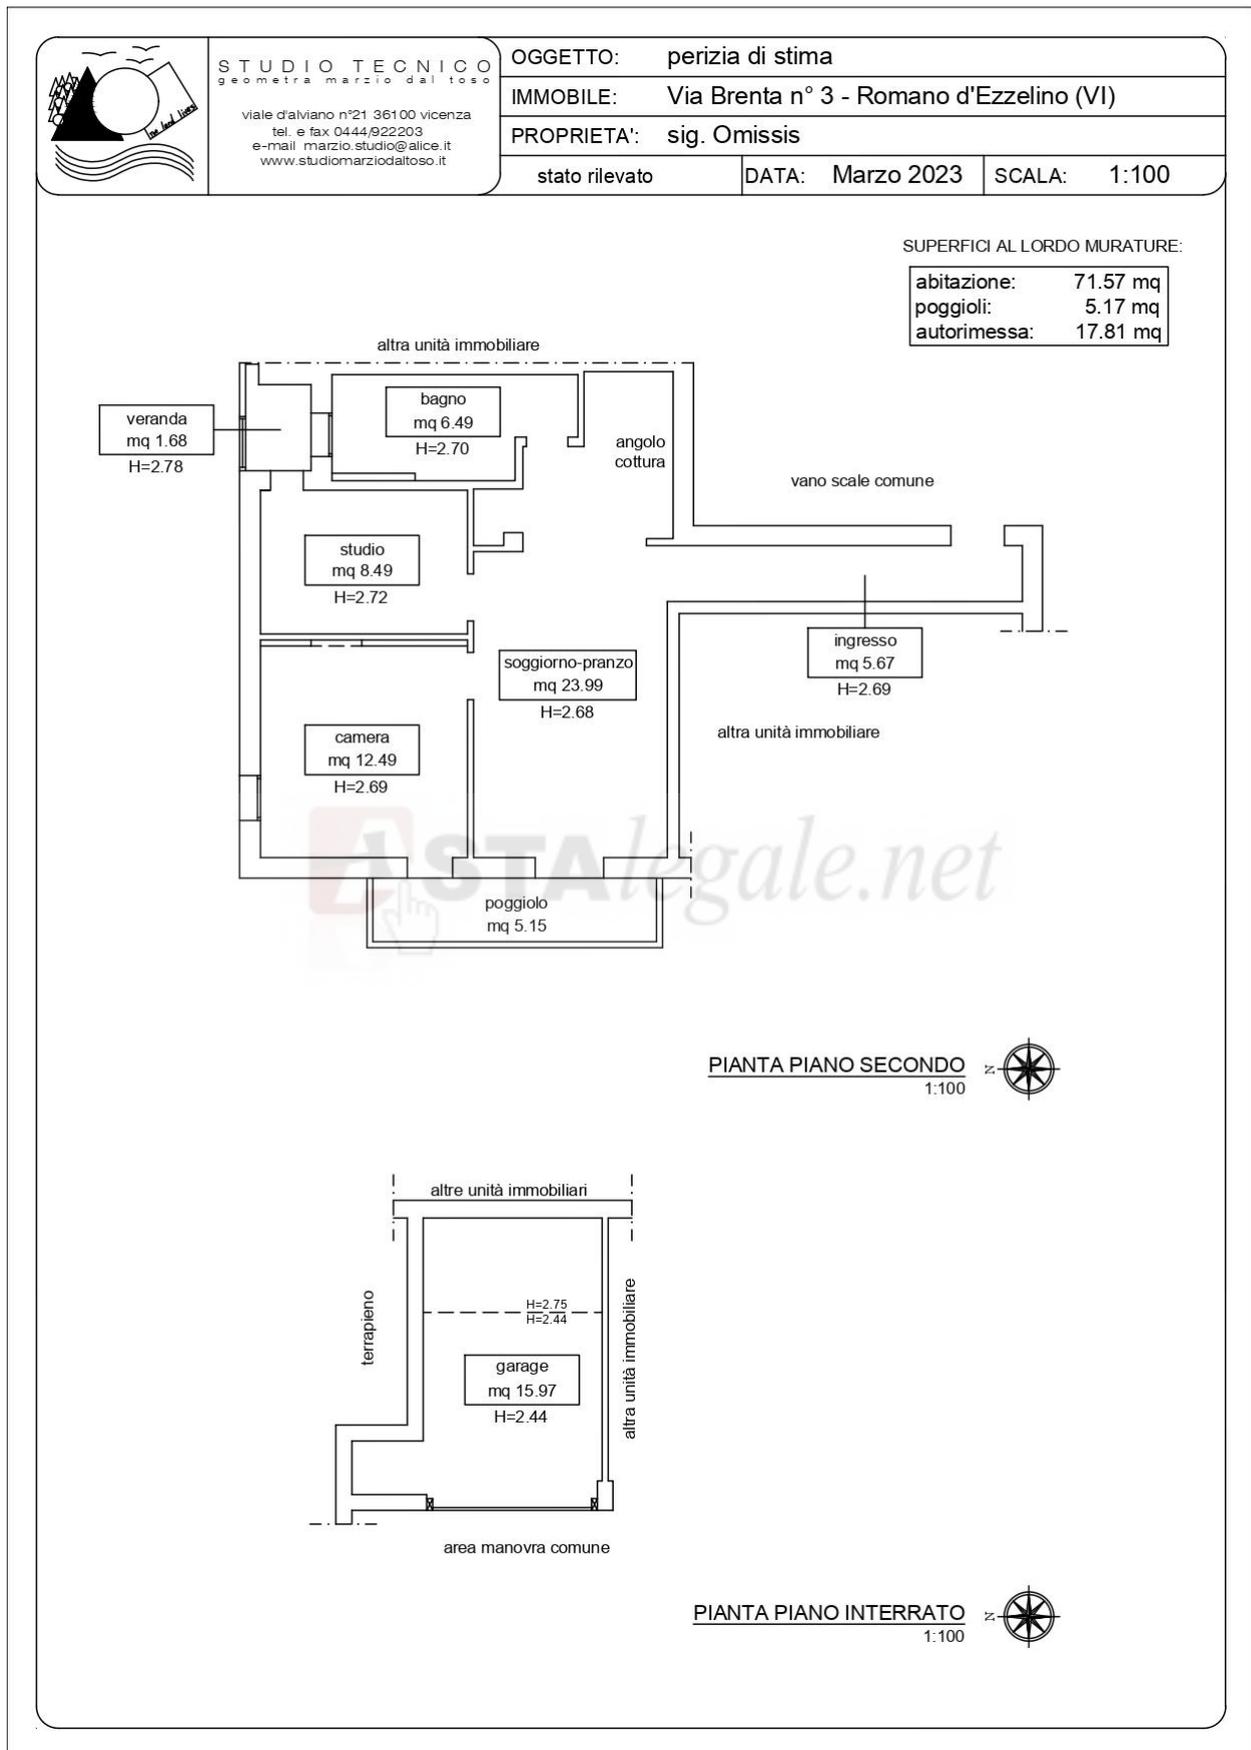
Stato rilevato (rilievo del 01/12/2022)

Nella sovrapposizione dello stato rilevato con l'ultimo progetto depositato si è tenuto conto della tolleranza del 2% applicata dall'Art. 34 DPR 380/2001 (*Comma 2 TER "Ai fini dell'applicazione del presente articolo, non si ha parziale difformità del titolo abilitativo in presenza di violazioni di altezza, distacchi, cubatura o superficie coperta che non eccedano per singola unità immobiliare il 2 per cento delle misure progettuali*).

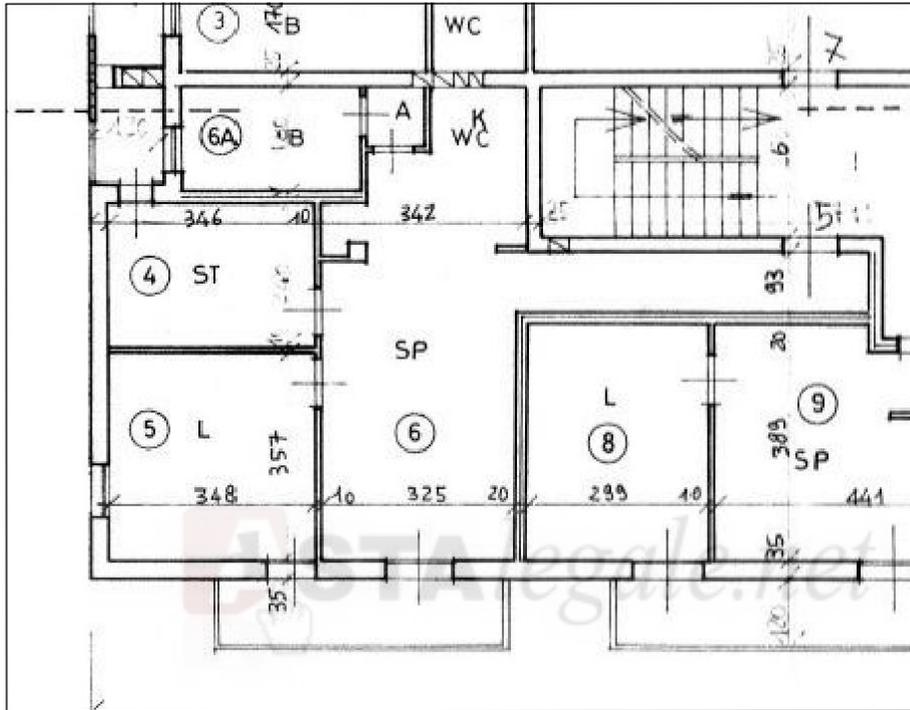
PIANTA PIANO SECONDO 1:100

Stato autorizzato (Concessione Edilizia 92C/5615A del 01/12/1989)

SUPERFICI AL LORDO MURATURE:

abitazione:	67.77 mq
poggioli:	7.26 mq
autorimessa:	17.98 mq

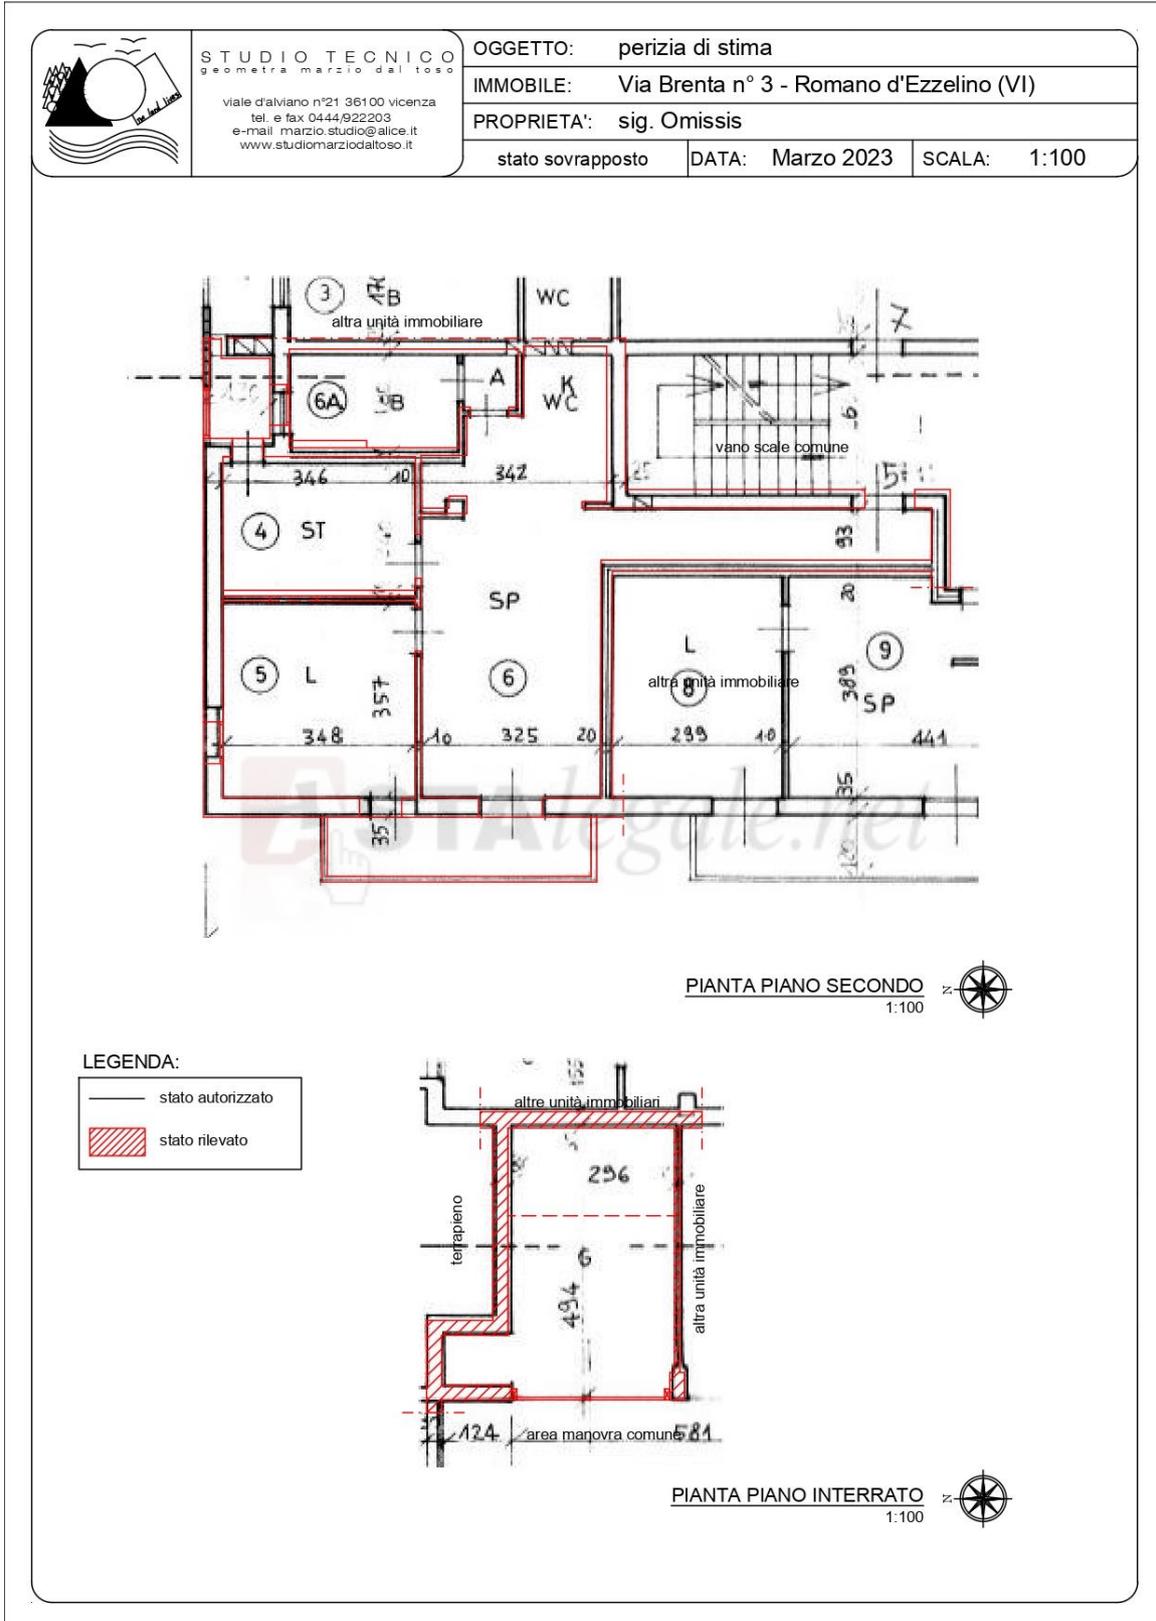
è stata predisposta apposita planimetria di sovrapposizione tra stato rilevato e lo stato autorizzato con indicazione grafica delle difformità riscontrate.
