TRIBUNALE di VICENZA

SEZIONE ESECUZIONI IMMOBILIARI
Esecuzione immobiliare R.G. n. 417/2022

RAPPORTO DI VALUTAZIONE

Trattasi di un complesso immobiliare composto da due abitazioni sviluppate su tre piani fuori terra, un'abitazione sviluppata su due piani fuori terra, un deposito sviluppato su due piani fuori terra, un BCNC ai sub. 2, 3 e 4 (cortile interno) ed un terreno limitrofo alle abitazioni. Il tutto sito in Via Nogaredo n. 70 e 72 del Comune di Colceresa.

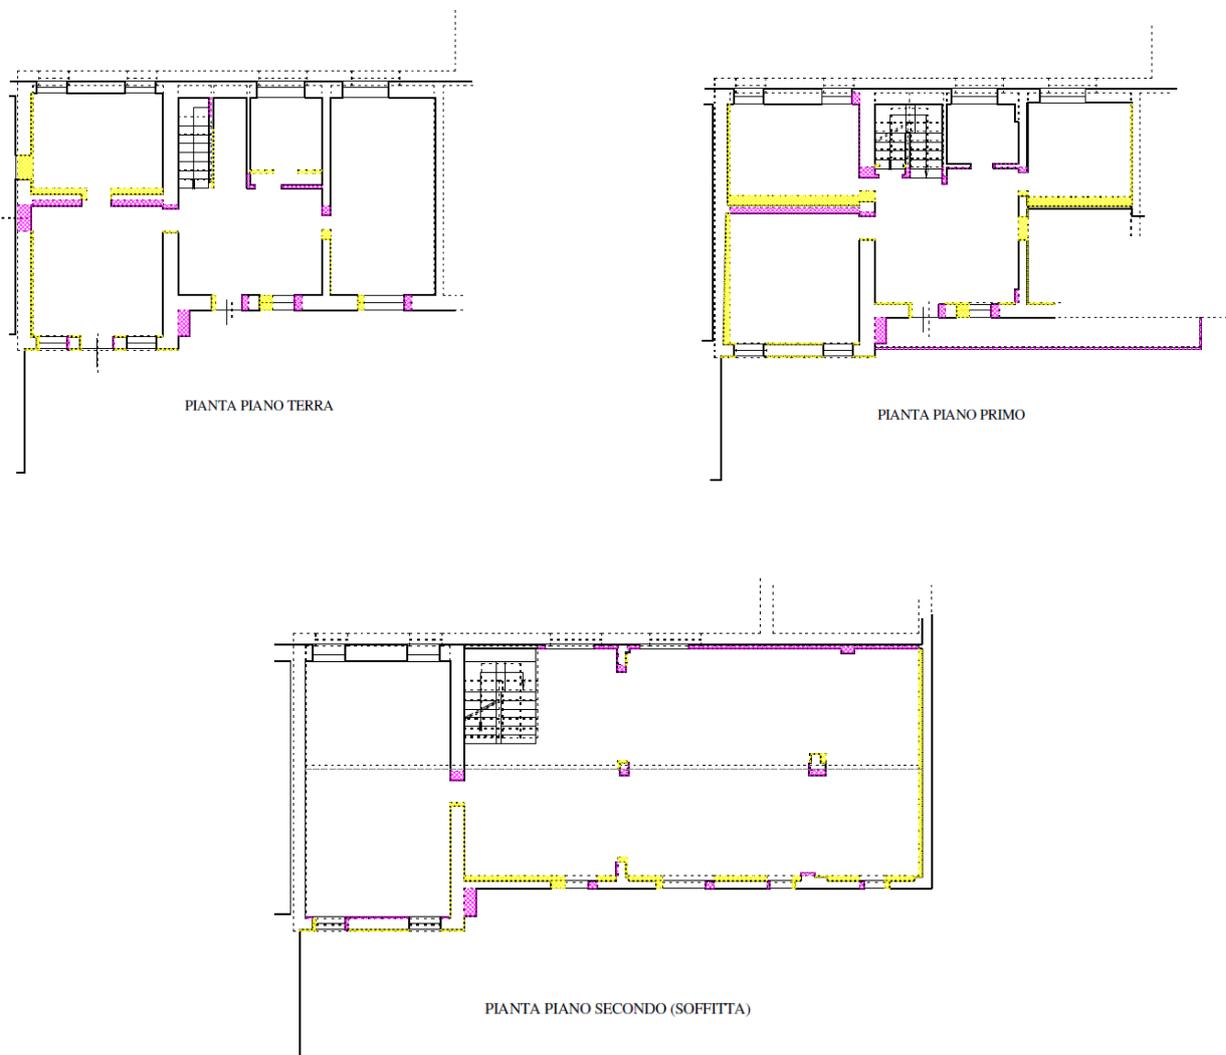
SUB. 2

U.I. Sub 2

Le difformità riscontrate richiedono la presentazione di pratica DOCFA per aggiornamento delle planimetrie in quanto, l'unità immobiliare, oltre a lievi variazioni interne e della forometria esterna, risulta avere il poggiosi con una superficie maggiore.

U.I. Sub 3

Le difformità riscontrate richiedono la presentazione di pratica DOCFA per aggiornamento delle planimetrie in quanto, l'unità immobiliare presenta lievi variazioni interne e della forometria esterna.

U.I. Sub 2

Il costo per la regolarizzazione delle difformità riscontrate si quantifica indicativamente in complessivi € 800,00 (ottocento/00) comprensivi di onorario, diritti catastali ed oneri fiscali.

U.I. Sub 3

Il costo per la regolarizzazione delle difformità riscontrate si quantifica indicativamente in complessivi € 700,00 (settecento/00) comprensivi di onorario, diritti catastali ed oneri fiscali.

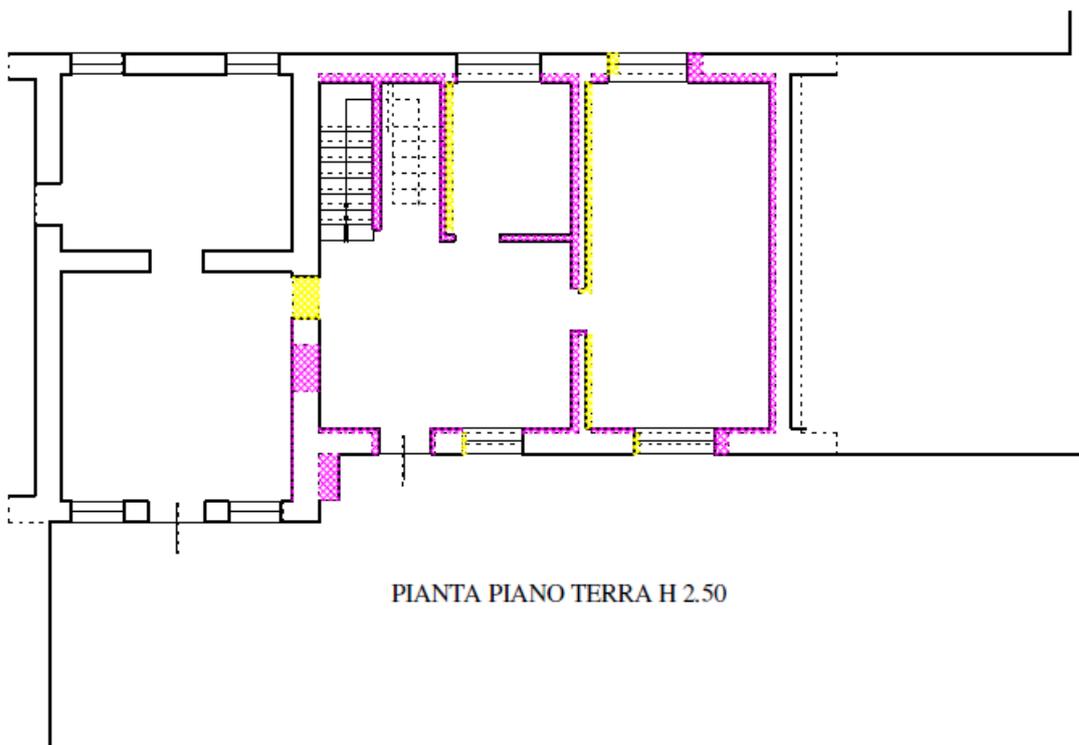
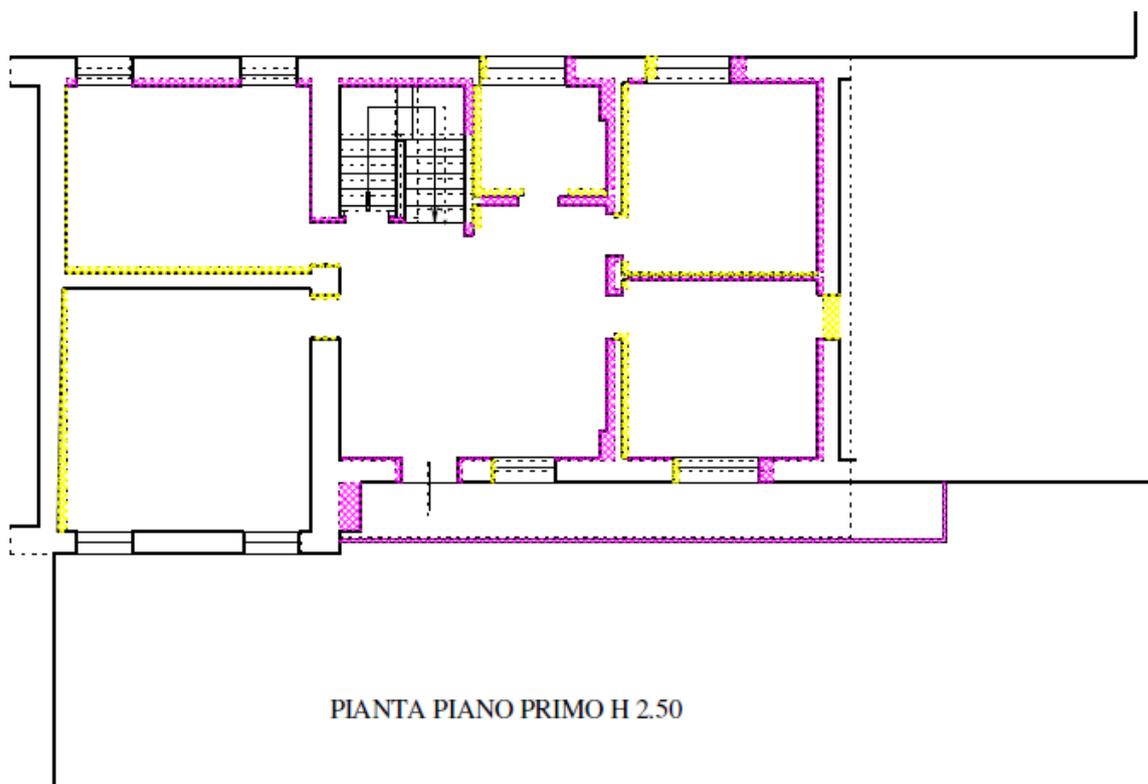
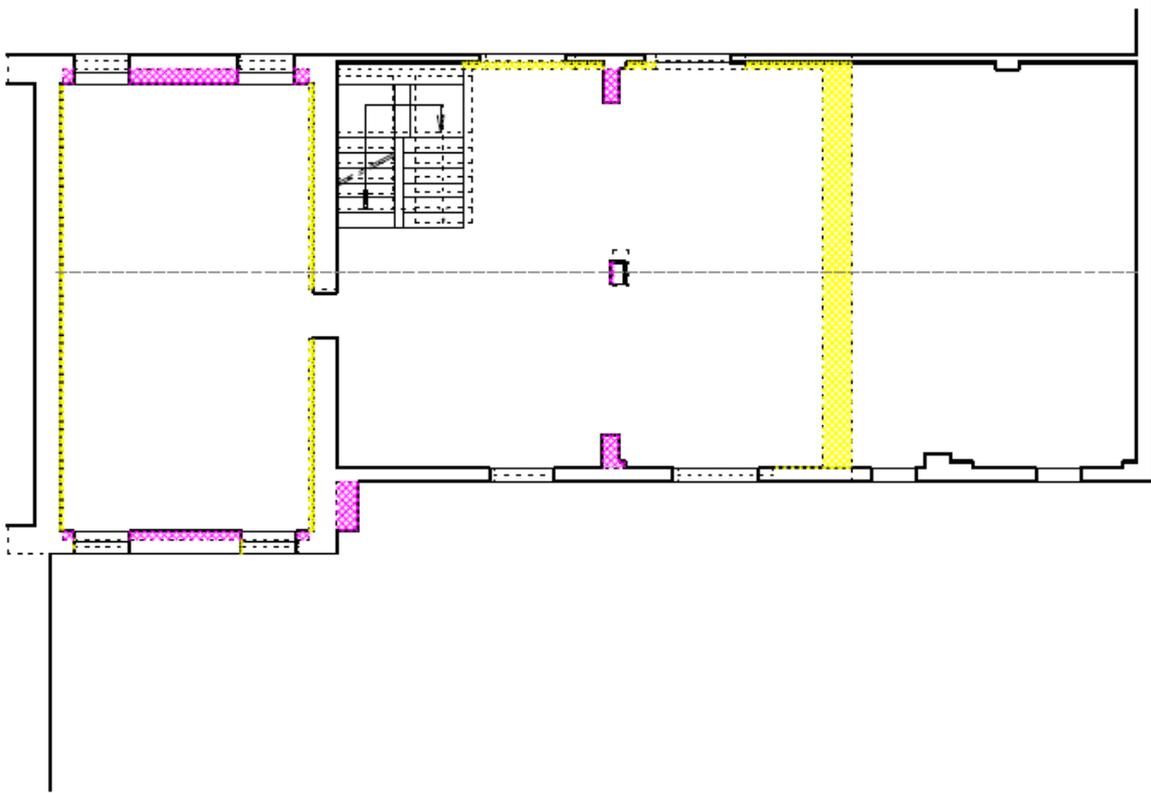
Sovrapposizione della planimetria dello stato reale dei luoghi con la planimetria di progetto
(Vedi All. 13):

Per quanto riguarda l'unità immobiliare censita catastalmente al Foglio 4 m.n. 1375 sub. 2, si precisa che l'unità immobiliare presenta delle difformità consistenti in variazioni interne e prospettiche che non influiscono sulla volumetria del fabbricato.

Il costo per la regolarizzazione delle difformità, comprensivo della redazione della pratica edilizia, invio della stessa agli Enti preposti per il rilascio dell'autorizzazione, oneri sanzionatori, diritti di segreteria si quantifica in € 3.200,00 (tremiladuecento/00), oneri fiscali compresi, da detrarre dal più probabile valore di mercato.
