TRIBUNALE di VICENZA

Esecuzione immobiliare R.G. n. 220/2023

RAPPORTO DI VALUTAZIONE – AGGIORNATO

Ufficio al piano secondo, sito in Comune di Altavilla Vicentina, Fg. 3 particella 1028 sub. 27, con posto auto scoperto situato al piano terra, censito al Fg 3 particella 1028 sub. 65.

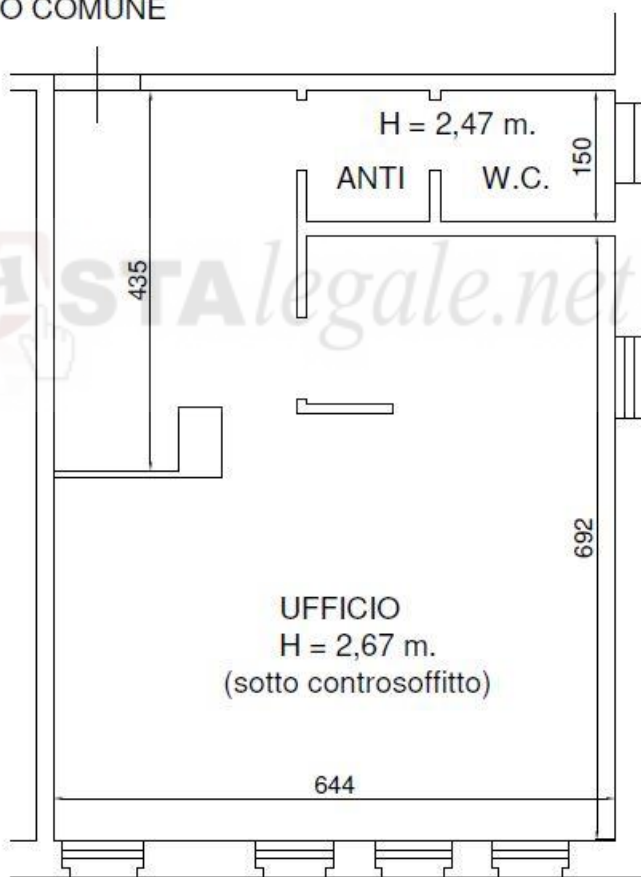
STATO RILEVATO

- L'unità pignorata a destinazione ufficio è situata al piano secondo ed è composta da: ingresso, bagno, zona ufficio.
- Al piano terra si trova un posto auto esterno pertinenziale.
- Confini della particella 1028 sub. 27: N part. 1028 sub. 28, E part. 1028 sub. 4 (vano scale e corridoio comune), S lato libero, O lato libero.
- Confini della particella 1028 sub. 65: N part. 162, E part. 1028 sub. 71, S part. 1028 sub. 1, O part. 1028 sub. 64.
- superficie netta dell'ufficio, circa mq. 54,00;
- superficie netta del posto auto, circa mq. 13,00;
- superficie commerciale SEL complessiva di circa mq. 70,60;

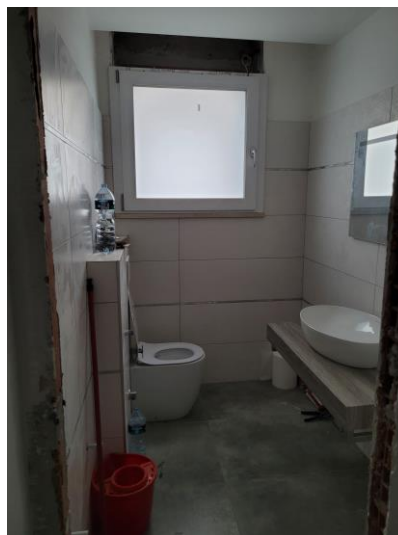
BAGNO

Le strutture portanti non risultano lesionate. La pavimentazione dell'intero ufficio è in piastrelle di gres; il bagno, anch'esso oggetto di ristrutturazione, risulta dotato dei soli lavabo e water.

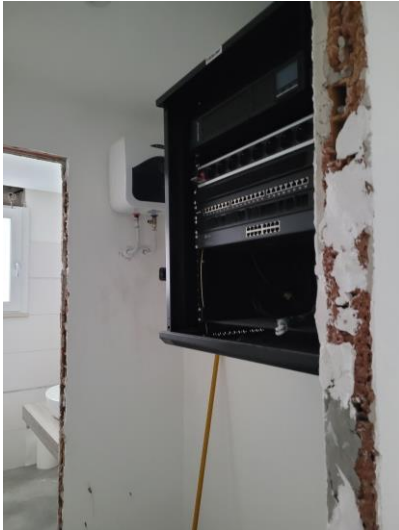
QUADRO ELETTRICO

A completamento delle caratteristiche, l'ufficio risulta dotato di impianto elettrico, riscaldamento, idrico, fognario, condizionamento; tuttavia, proprio a causa dei lavori in corso, nessuno degli impianti risultava attivo e non è stato quindi possibile verificarne il funzionamento. Sulla base del sopralluogo eseguito e dalle informazioni ottenute durante il sopralluogo, dato che non sono state fornite né dall'UTC né dal debitore le dichiarazioni di conformità degli impianti, l'esperto ritiene che gli stessi debbano essere oggetto di puntuale verifica tecnica, attività questa per la quale risulta indispensabile l'intervento di un professionista impiantistico specializzato; le verifiche degli impianti ad opera di professionisti specializzati si rende necessaria anche per verificare lo stato dei lavori e le opere necessarie al fine di completare la realizzazione degli impianti stessi.

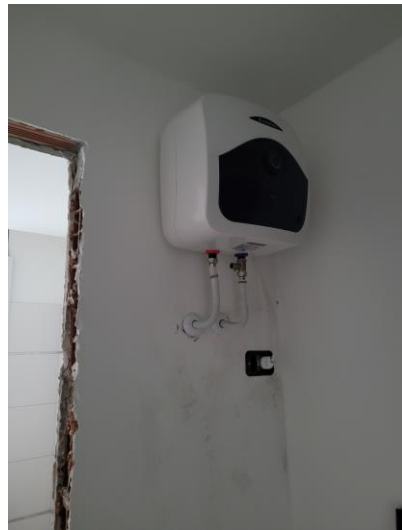
IMPIANTI

L'ufficio al momento del sopralluogo si presenta in fase di ristrutturazione. Sono state realizzate delle pareti divisorie in cartongesso, gli impianti (sia elettrico che idraulico) sono in fase di lavorazione, i lavori sono ancora in corso e quindi la ristrutturazione non è ultimata.
