Esecuzione immobiliare R.G. n. 165-2023

RAPPORTO DI VALUTAZIONE – LOTTO UNICO

Fabbricato al grezzo, sito in Comune di Caldogno C.T. Fg. 5 particella 237.

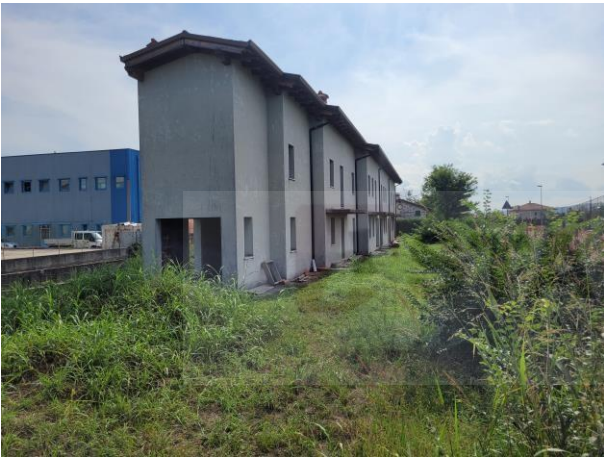
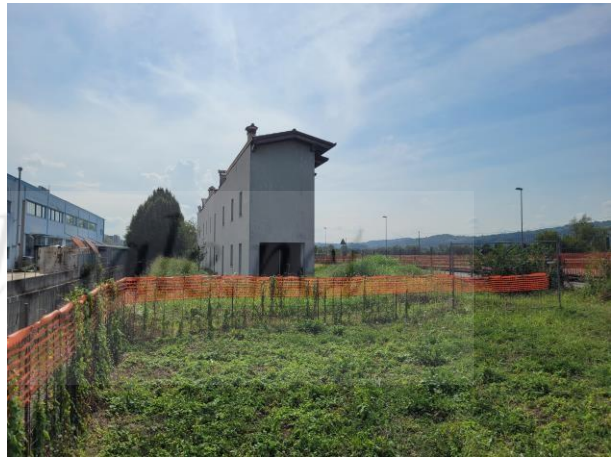
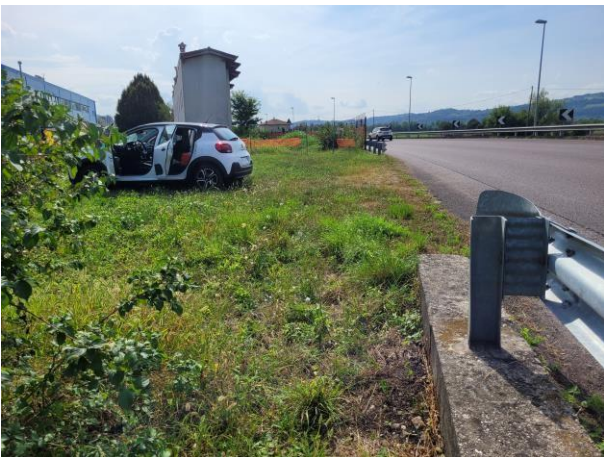
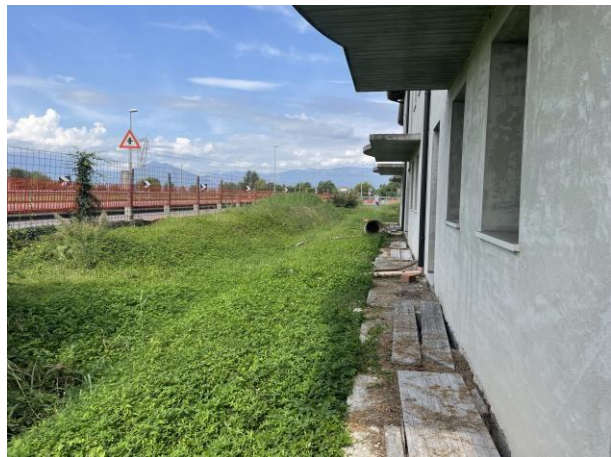
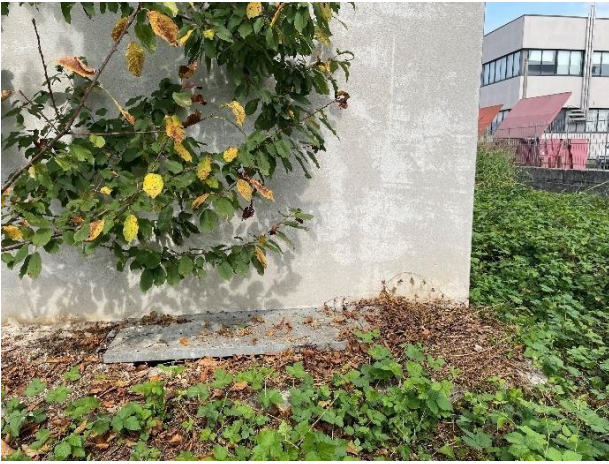
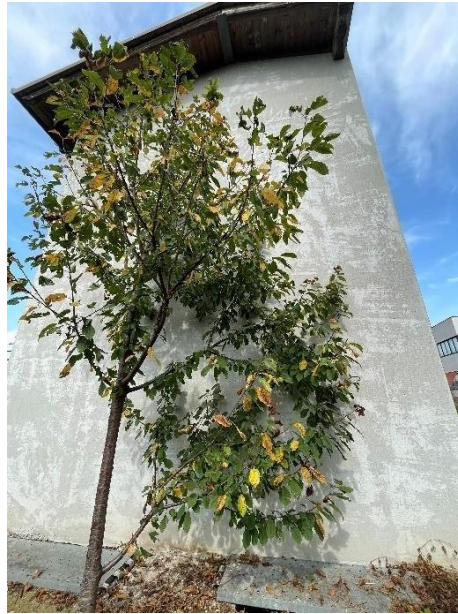
FOTO ESTERNI

Il fabbricato si presenta allo stato grezzo con parti strutturali dei solai e delle murature in uno stato di degrado anche gravi, dovuto principalmente alla continua esposizione agli agenti atmosferici.

Il fabbricato si presenta allo stato grezzo, con la realizzazione della struttura principale portante, dei solai e della copertura; all'interno sono state realizzate le scale di accesso ai piani, la posa di alcuni muri e la posa delle soglie delle finestre e delle porta-finestre e su alcuni bagni sono stati posati parzialmente delle tubazioni; esternamente lungo la roggia "Roggetta" è stato realizzato il muro di contenimento in c.a., mentre l'accesso carrabile avviene direttamente dalla strada provinciale del Pasubio; l'accesso pedonale è gravemente limitato considerato la natura della strada provinciale.

Il cantiere è recintato da una rete in maglie metalliche e plastificate e accessibile tramite un cancello in metallo.

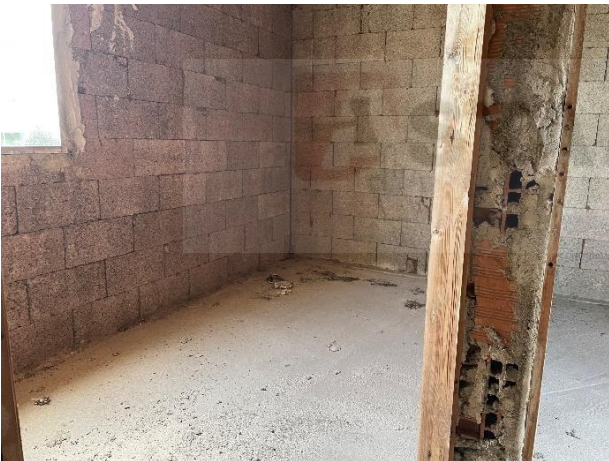
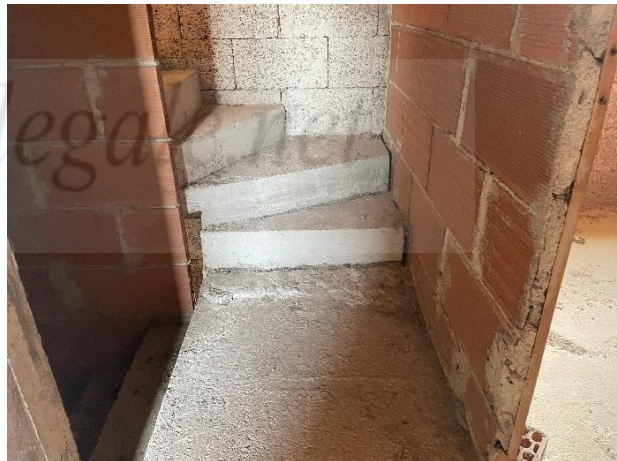
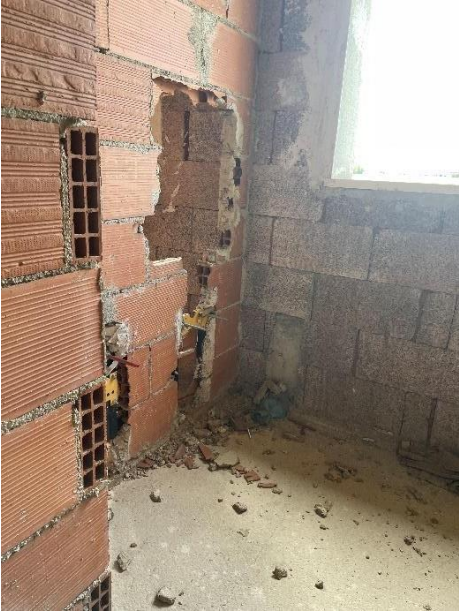
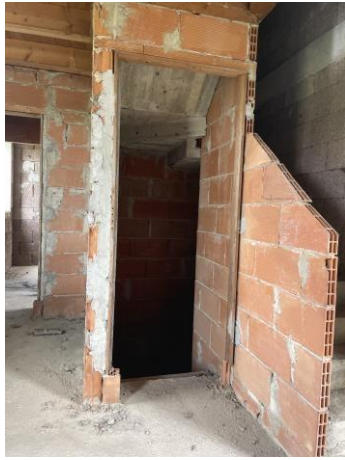
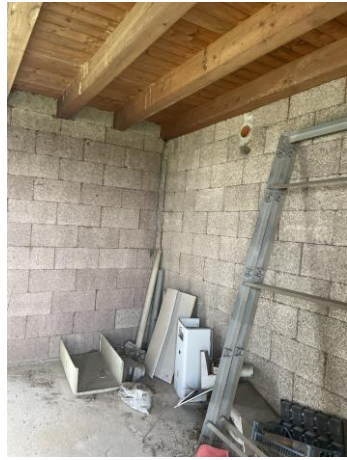
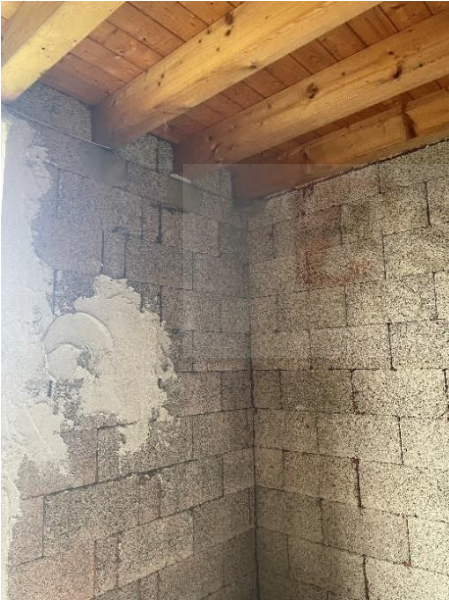
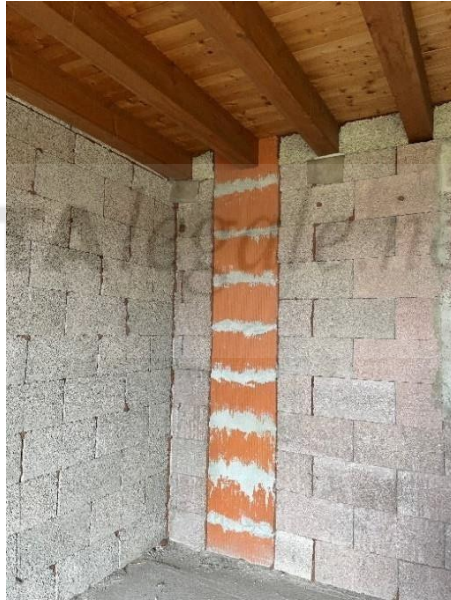
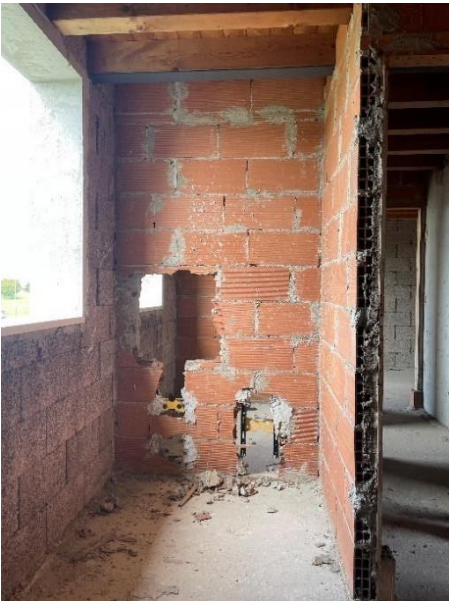
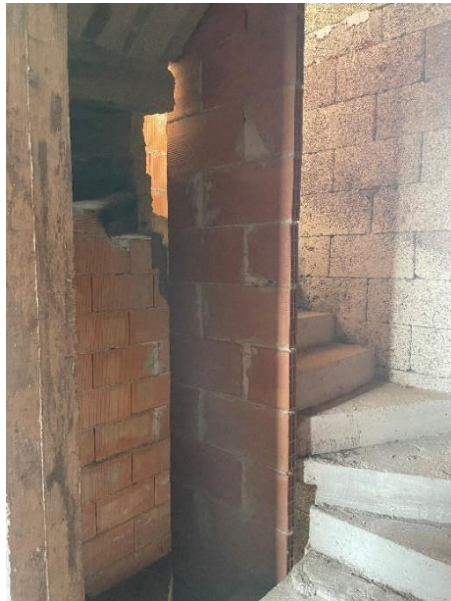
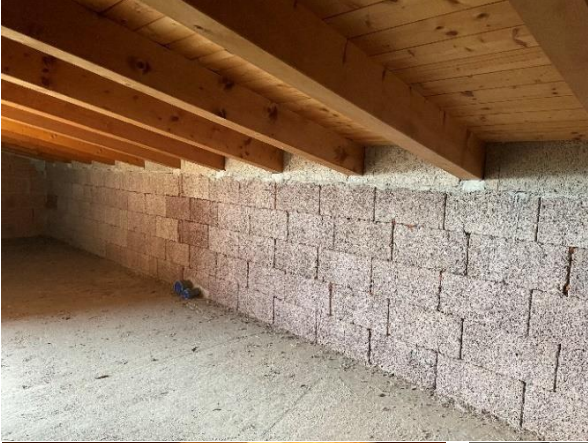
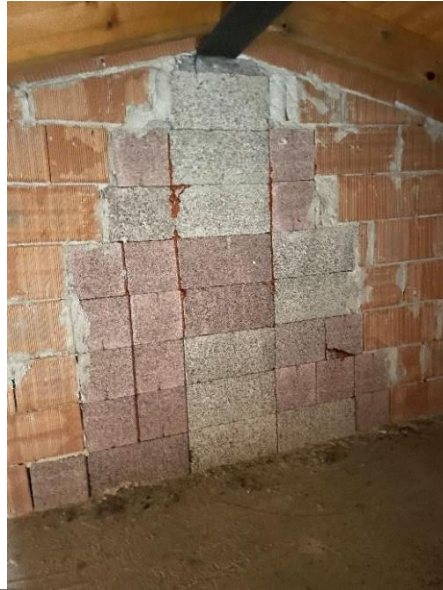
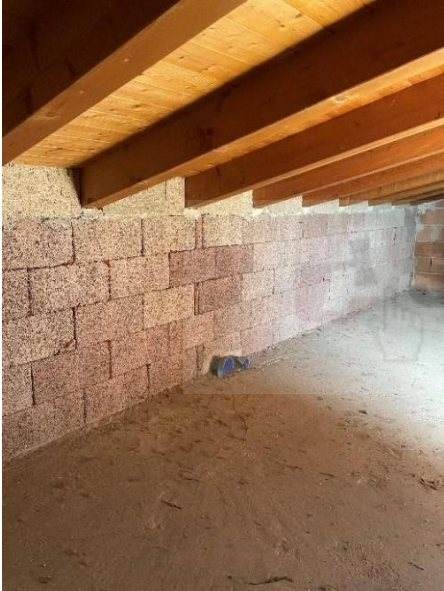
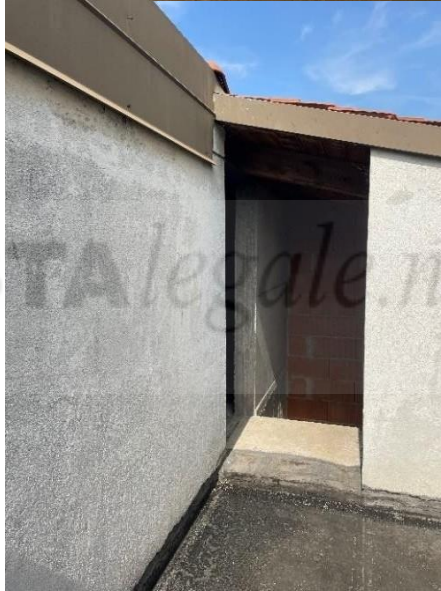
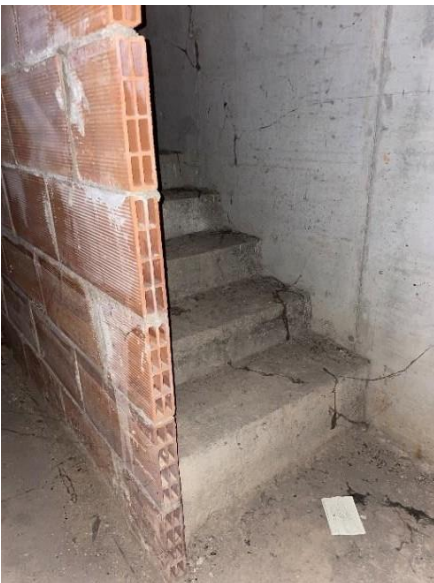
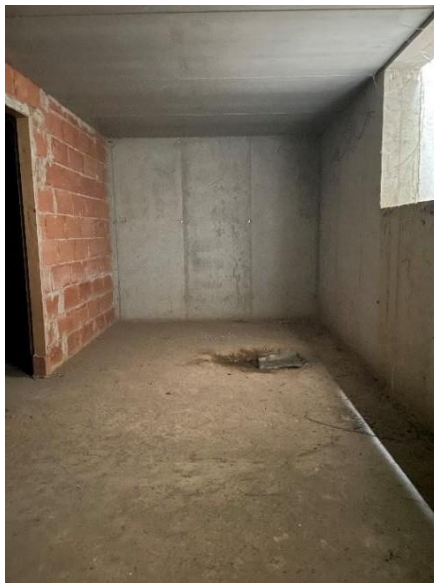
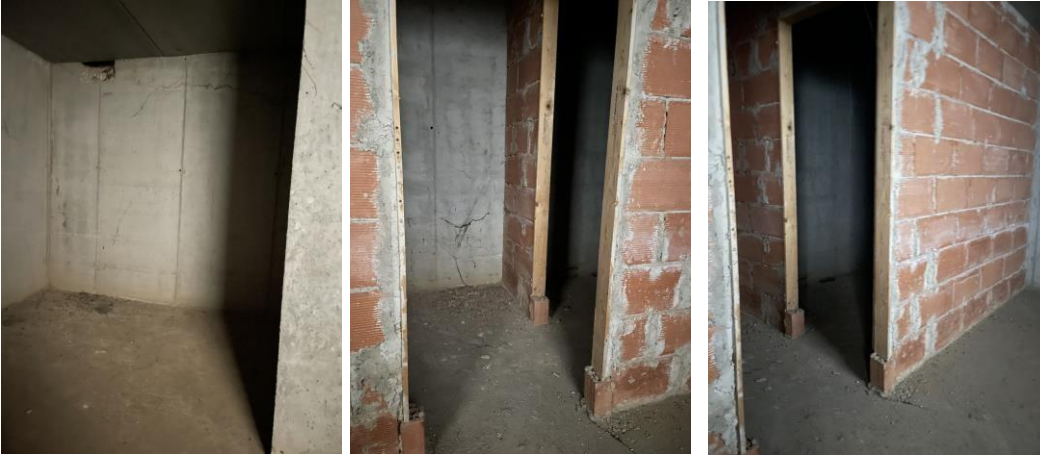
FOTO INTERNI

Infatti, tale fabbricato si presenta allo stato grezzo, con finiture esterne della copertura e posa della posa dell'intonaco esterno grezzo; internamente sono state posate le scale interne, i davanzali e le soglie e alcune tramezze per la divisione degli spazi interni.

Le quattro unità sono composte al piano terra da ingresso soggiorno e cucina in un unico vano grezzo, dal bagno e lateralmente dall'autorimessa affiancata; dalle scale grezze si accede al piano primo composto da due camere e un bagno; dalle stesse si accede al piano secondo adibito a sottotetto con terrazza scoperta e al piano interrato uso cantina. Tutto il fabbricato gode di scoperto che dovrà essere sistemato a verde privato per le unità immobiliari e dovranno essere realizzati gli accessi carrai di entrata e uscita in strada provinciale, oltre agli allacci alle utenze.

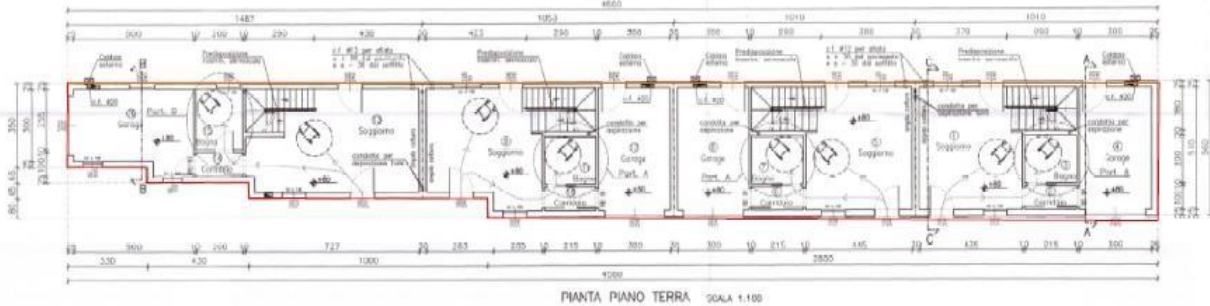
Sovrapposizione rilievo fabbricato con tavola 3: "piante piani"

- La superficie coperta del fabbricato rilevata risulta essere di mq 238 circa, anziché i 234,20 mq di progetto; tale differenza rientra nella tolleranza del 2%;
